석사학위논문

제주도 오름의 훼손 실태에 따른
관리·보전 방안 연구

제주대학교 교육대학원

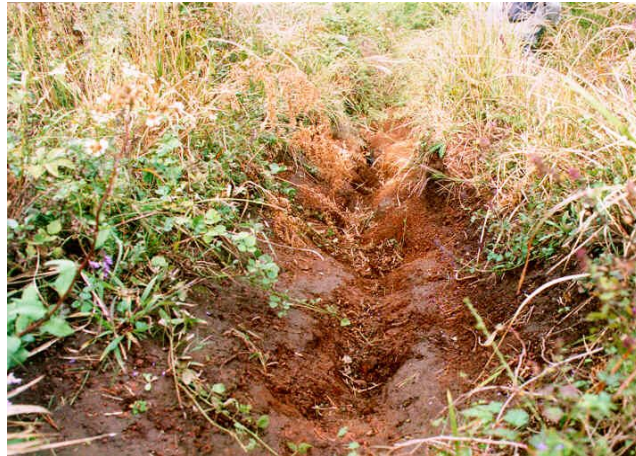
다랑쉬오름은 제주시 구좌읍 세화리 산 6번지 일대에 위치한 오름으로 표고 382.4m, 비고 227m, 면적 $800,463m^2$ 인 원형분화구를 가지고 있는 대표적인 스킨리아콘이다(제주도, 1997). 오름이 웅장하고 분화구를 쉽게 확인할 수 있기 때문에 오름 탐방이 많으며 결과적으로 답압으로 인한 훼손이 매우 심한 편이다. 오름 북사면에 개설되어 이용되던 등산로는 등산객의 답압과 강수의 영향으로 심하게 훼손되어 스킨리아 층이 노출되어 폐쇄되었다(그림 9).

그림 9. 다랑쉬오름 북사면 등산로 훼손된 모습
(자료 : 2000년 10월 촬영)

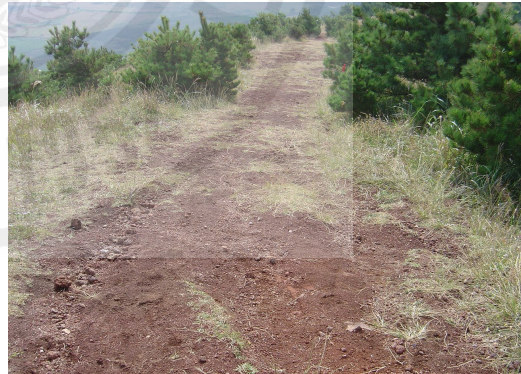
오름 북동 방향 기슭에 주차장과 화장실을 만들고, 주차장 입구에 다른 등산로를 개설하였다. 그러나 2005년도에 두 번째로 사용되던 등산로 역시 훼손이 심하여 폐쇄하고, 현재의 등산로를 페타이어 고무와 로프를 설치하여 사용하고 있다(그림 10). 오름 정상의 분화구 주변 능선 역시 심하게 훼손되어 스코리아층이 노출된 것을 확인할 수 있다(그림 11).

그림 11. 다랑쉬오름 분화구 능선
(자료 : 2006년 10월 촬영)

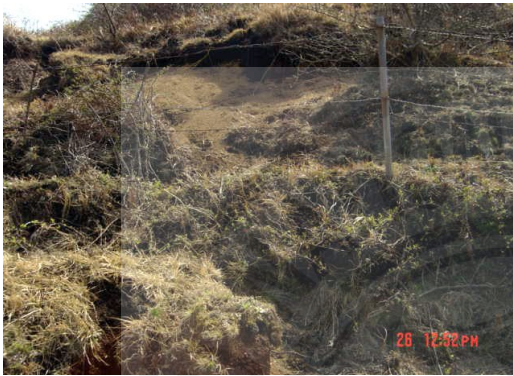
340m, 비고 115m, 면적 466,283 m^2 이다. 이 오름은 여러 형태의 분화구를 가지고 있는 복합형 화산체이다. 오름 남서쪽에서 북동쪽 기슭에는 용암 암설류가 산재해있다(제주도, 1997). 거미오름은 방문객의 답압으로 오름 동사면이 심하게 훼손되어 스코리아가 많이 노출되어 있다(그림 12). 아울러 2005년 집중호우로 인하여 오름 중턱 북사면이 심하게 훼손되었다(그림 13). 현재 제주시에서 오름 북사면 훼손된 지역을 복구공사 중이다.

그림 12. 거미오름 동사면 훼손된 모습
(자료 : 2007년 2월 촬영)

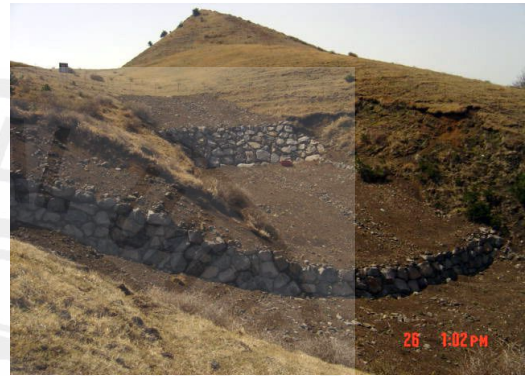
그림 13. 거미오름 북사면 훼손된 모습
(자료 : 2007년 2월 촬영)

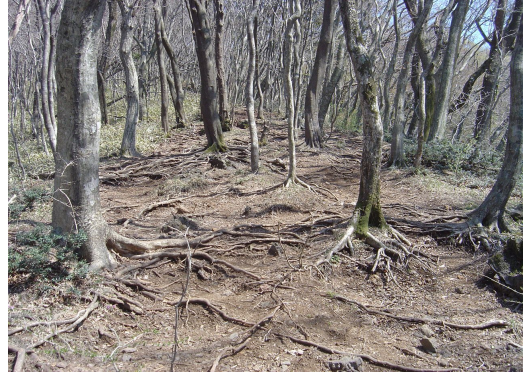
그림 15. 물чат오름 북사면 등산로
(자료 : 2007년 3월 촬영)

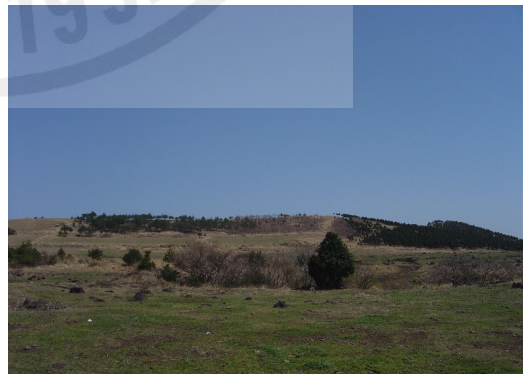
그림 17. 우보약 현재의 모습
(자료 : 2007년 3월 촬영)

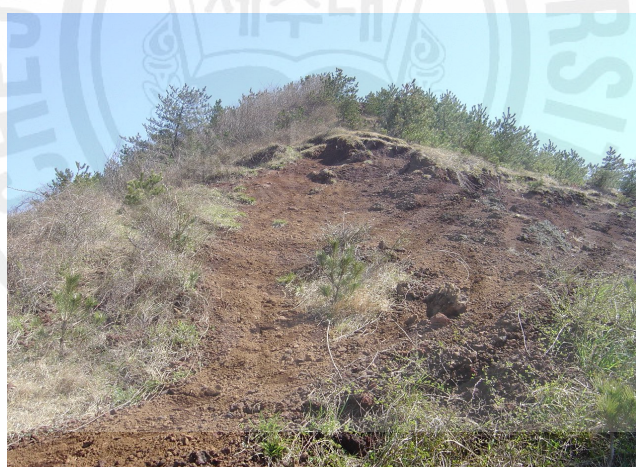
오름 북쪽으로는 골프장이 건설되어 운영 중이고, 오름 기슭 목장 진입용 시멘트길이 개설되어 있다. 말굽형 화구 남사면 등산로는 답압으로 인하여 심하게 훼손되어 스코리아가 노출된 채로 수년간 방치되고 있다(그림 18). 북쪽 능선도 답압에 의한 훼손이 심하다. 1118번 지방도에서 인접하고, 원형 분화구와 말굽형 화구를 동시에 볼 수 있는 오름이기 때문에 지속적인 탐방이 증가될 것으로 예상되어 답압으로 인한 훼손이 가속될 가능성이 높다. 따라서 훼손 방지를 위한 대책이 절실한 오름이다.

그림 18. 도너리오름 남사면 등산로 훼손된 모습
(자료 : 2007년 3월 촬영)

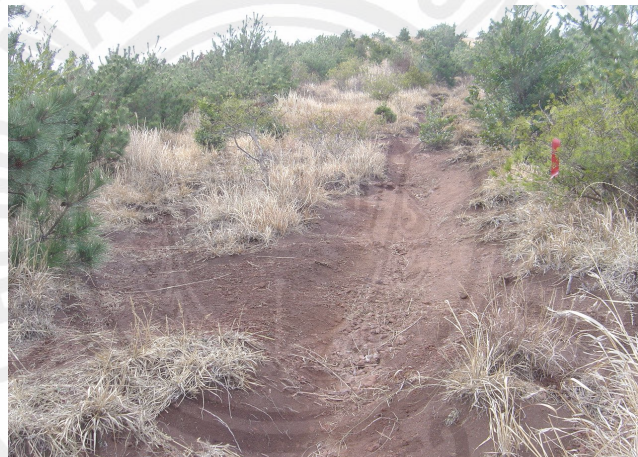
원형 분화구 안에 3개의 소형 화구를 가지고 있다. 오름 북쪽 사면에는 말굽형으로 침식된 흔적이 있는 오름이다(제주도, 1997). 파라비오름은 분화구의 특성이 다양하게 나타나고, 가을에는 분화구 북동방향에 있는 억새밭의 경관이 좋아 사람들이 많이 방문하는 오름이다. 현재 오름 북동방향은 골프장 개발을 위한 공사가 진행되고 있어 가시리 방향의 등산로를 주로 이용하고 있다. 이 등산로는 오름 남동방향에 개설되어 있으나 지방자치단체의 관리가 전혀 되지 않아 답압으로 인하여 심하게 훼손되어 스코리아가 노출되어 있다(그림 19).

그림 19. 파라비오름 남동사면 등산로 훼손된 모습
(자료 : 2007년 2월 촬영)

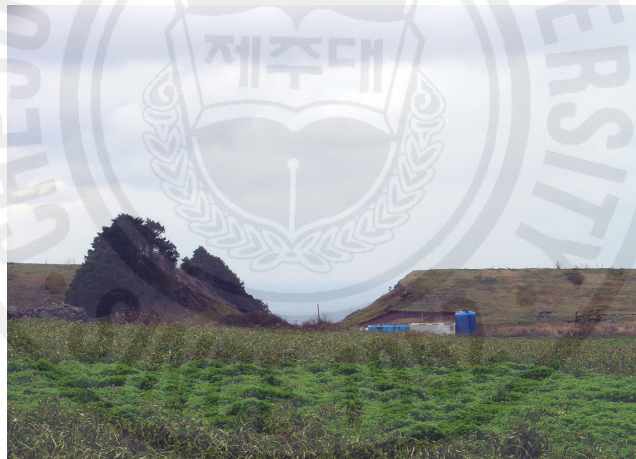
누운오름은 제주시 한림읍 금악리 188-6번지일대에 위치한 오름으로 표고 470m, 비고 57m, 면적 $420,021m^2$ 이다. 크게 작은 5개의 외륜산으로 이어져 원형에 가까운 넓은 분화구가 있고 분화구안 북동쪽에 화구구(알오름)가 있으며 분화구내부에 목초지가 조성되어 있다(제주도, 1997). 알오름은 송이 채취로 심하게 훼손되어 있으며, 분화구 내부 목초지 주변으로 길이 개설되어 있어 분화구 형태가 훼손되어 있다. 북서사면 능선은 농로를 개설하기 위하여 인위적으로 절단되어 있어 복구가 불가능한 상태이다(그림 21).

그림 21. 누운오름 북서사면 훼손된 모습
(자료 : 2006년 12월 촬영)

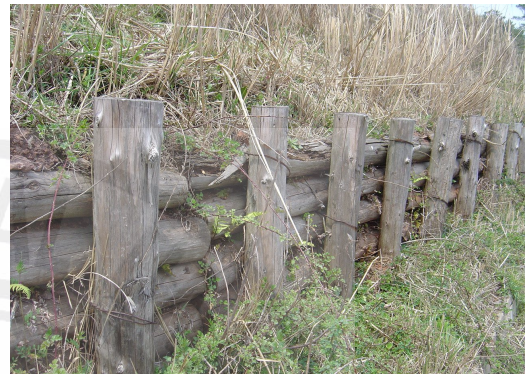
그림 23. 금오름 토사유출 방지 축대
(자료 : 2007년 4월 촬영)

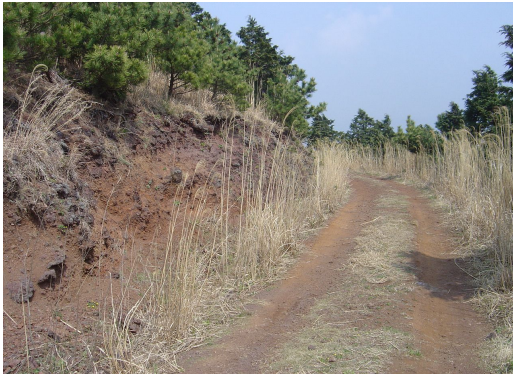
노리손이는 제주시 연동 산137번지 일대에 위치한 오름으로 표고 612.2m, 비고 136m, 면적 $222,294m^2$ 이고 북쪽으로 패어있는 말굽 형화구를 가진 화산체이다(제주도, 1997). 이 오름에는 남쪽 기슭의 1117번 지방도(산록도로)부터 오름 정상까지 나선형으로 돌아가면서 도로가 개설되어 있다. 이 도로는 오름 중턱을 절단하여 스코리아가 심하게 노출되어 있으며(그림 24), 도로 중간 중간에 시멘트 포장이 되고 토사유출을 방지하기 위한 시멘트벽이 세워져 있다(그림 25). 이 도로의 개설 목적은 활공장으로 이용되기 위해 오름을 훼손한 것으로 추측된다.

그림 24. 노리손이 도로 개설 실태
(자료 : 2007년 4월 촬영)

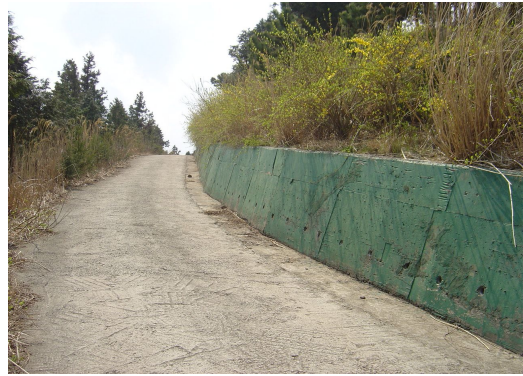
그림 25. 노리손이 토사유출 방지 축대
(자료 : 2007년 4월 촬영)

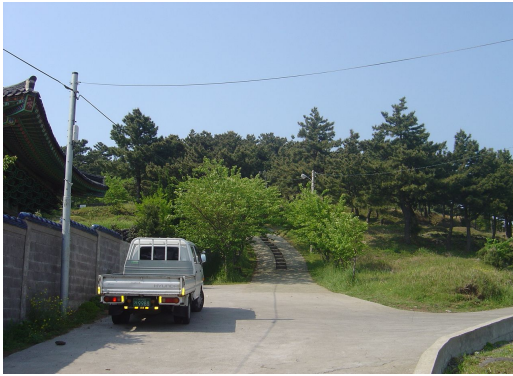
그림 26. 도두봉 남사면 도로 개설 실태
(자료 : 2007년 4월 촬영)

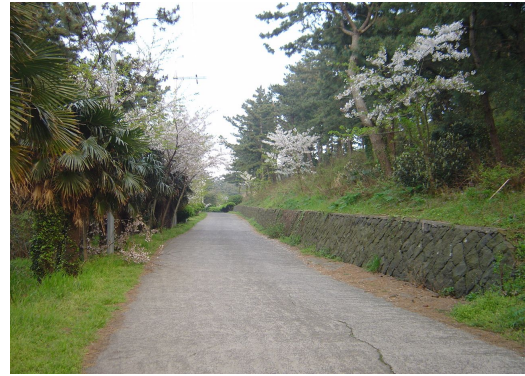
그림 27. 원당봉 북사면 도로 개설 실태
(자료 : 2007년 4월 촬영)

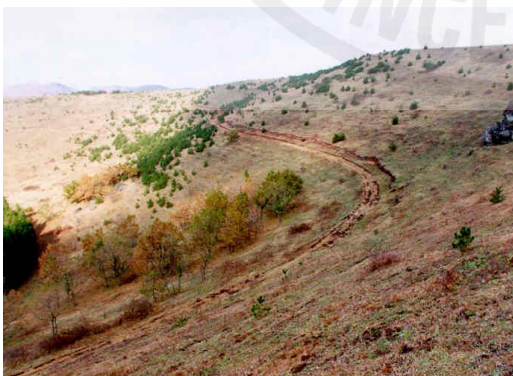
아부오름은 제주시 구좌읍 송당리 산164-1번지 일대에 위치한 오름으로 표고 301.4m, 비고 51m, 면적 314,926m²인 원형 분화구를 가진 화산체이다(제주도, 1997). 이 오름에 분화구 내부 북동사면을 절단하여 도로가 개설되었다(그림 28). 1998년 분화구내부에 영화촬영세트장이 설치되어 영화촬영 장소로 알려진 이후로 오름 탐방이 많은 오름 중 하나이다. 현재 오름에는 아무런 시설이 되어 있지 않아 훼손이 가속화 될 것으로 예상된다. 현재 오름 내부에 개설된 도로는 복구되지 않은 채 나무만 식재되었다(그림 29).

그림 28. 아부오름 분화구 내부
북동사면 도로 개설 실태
(자료 : 1998년 11월 촬영)

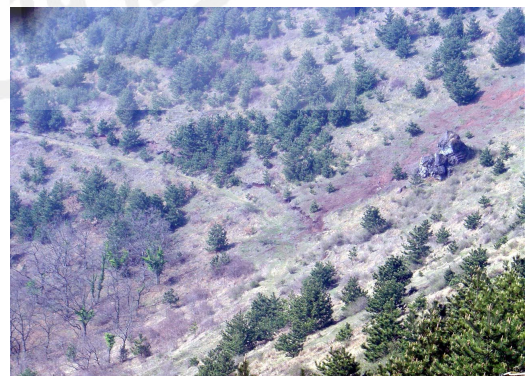
그림 29. 아부오름 분화구 내부
북동사면 현재의 모습
(자료 : 2007년 4월 촬영)

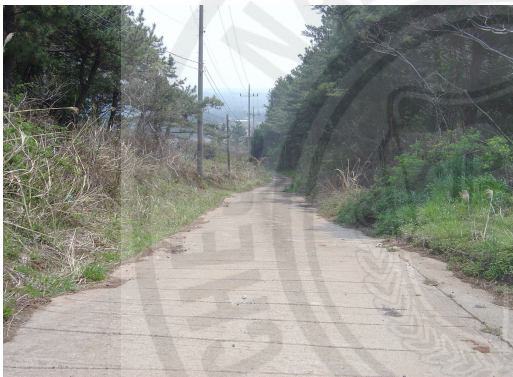
이 오름에는 1135번 지방도(평화로)에서부터 오름 남동사면에서 정상을 지나 오름 북서사면 기슭의 1136번 지방도(중산간도로)까지 관통하는 시멘트 도로가 개설되어 있어 오름을 양분하는 결과를 초래하였다(그림 30). 이 도로는 1135번 지방도와 1136번 지방도가 개설되기 전 모슬포와 서광서리를 잇는 도로로 추측된다. 현재 이 길은 주변 지방도가 잘 포장되고 지방도를 이용하는 것이 용의하므로 복구가 요망된다. 또한 개설된 도로에서 오름 남사면 중턱을 절단하여 비포장 길도 개설되어 스코리아가 노출되어 있다(그림 31).

그림 30. 넓게오름 남동사면 도로
개설 실태 (자료 : 2007년 4월 촬영)

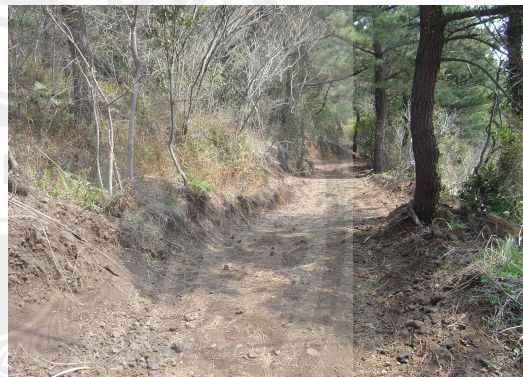
그림 31. 넓게오름 남사면 중턱 도로
개설 실태 (자료 : 2007년 4월 촬영)

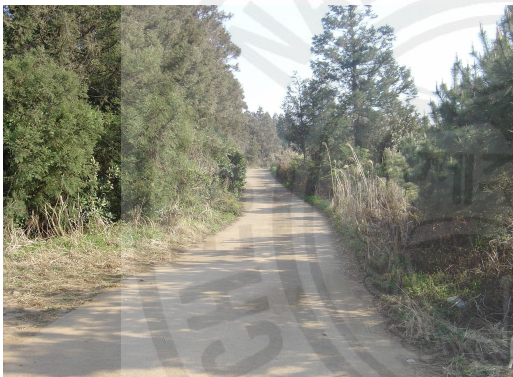
그림 32. 두산봉 북서사면 도로 개설 실태 (자료 : 2007년 4월 촬영)

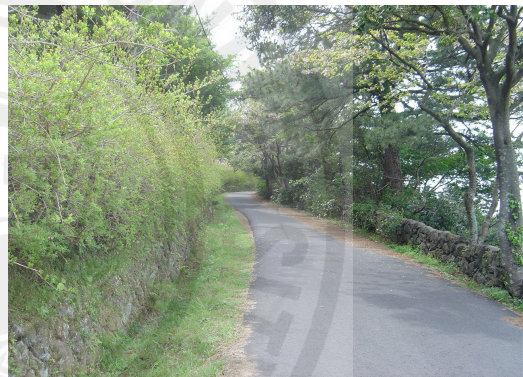
삼매봉은 서귀포시 서홍동 809-1번지 일대에 위치한 오름으로 표고 153.6m, 비고 1041m, 면적 334,070 m^2 이다(제주도, 1997). 오름 북사면 기슭에 서귀포시가지와 중문동을 잇는 도로가 가로지르고, 오름 남사면에서 삼매봉 정상에 팔각정과 TV중계소가 설치되면서 개설된 정상을 순환하는 포장된 길이 있다. 이 도로를 이용해 자동차로 정상까지 진입할 수 있는데, 이 도로는 결국 오름을 정상부와 하단부로 나누는 결과를 초래하였다. 현재 이 길은 TV 중계소와 농사용 차량 외에는 출입을 통제하고 있다(그림 33).

그림 33. 삼매봉 북사면 도로 개설 실태 (자료 : 2007년 3월 촬영)

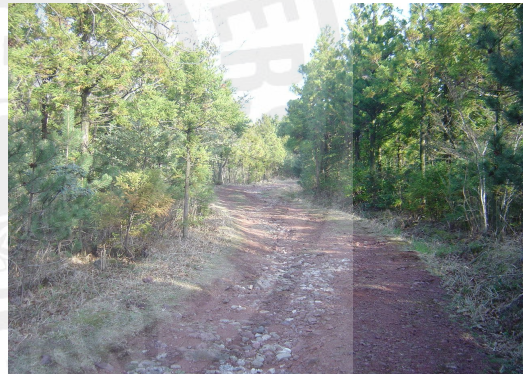
그림 35. 수악 동사면 도로 개설 실태
(자료 : 2007년 2월 촬영)

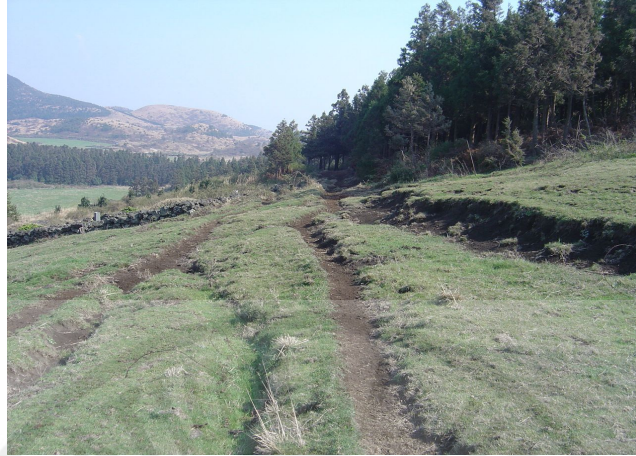
읍 송당리 입구에서 성산읍 수산리로 가는 도로가 개설되고 오름이 바로 이 도로변에 인접하여 사람들이 출입이 많아지고 있다. 또한 도로변에 간이주차장이 있어 앞으로 답압에 의한 오름 훼손도 우려된다.

그림 36. 백약이오름 북동사면 도로 개설 실태
(자료 : 2007년 4월 촬영)

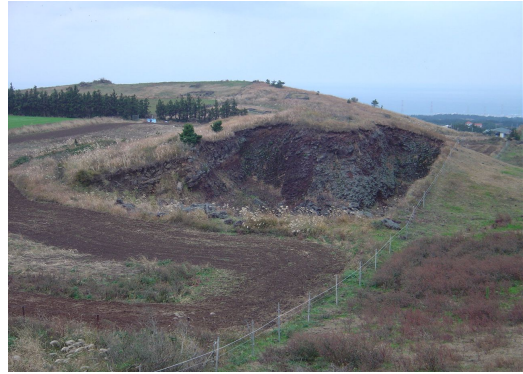
그림 38. 누운오름 알오름 동사면 송이 채취로 인한 원형 훼손 실태
(자료 : 2006년 12월)

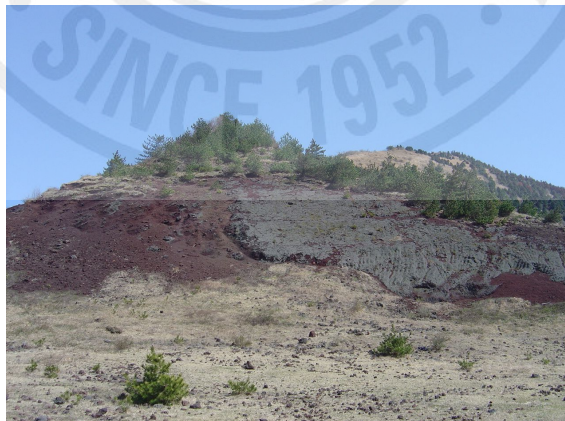
도너리오름은 송이 채취로 인하여 서쪽 능선 대부분이 절단된 상태로 방치되어 있다(그림 39). 이곳은 위성사진으로도 확인된다.²⁴⁾ 송이가 채취된 경사면은 현재에도 스크리아가 그대로 노출되어 있고, 경사면 아래 기슭에는 군데군데 삼나무가 식재되어 있다. 또한 그 능선에 등산로가 형성되어 답압에 의한 훼손이 가속화되고 있는 실정이며, 회복을 위하여 당분간 출입이 제한되어야 할 실정이다.

그림 39. 도너리오름 서사면 송이 채취로 인한 원형 훼손 실태
(자료 : 2007년 3월 촬영)

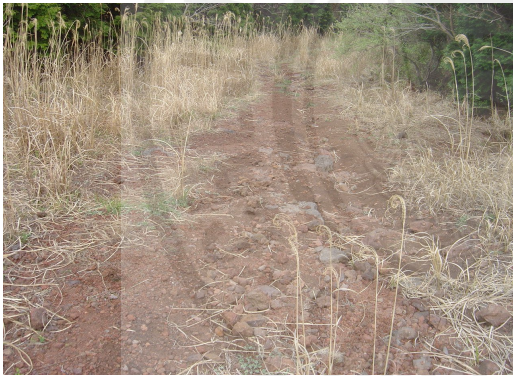
그림 40. 소록산 동사면 송이 채취를 위한 도로 개설 실태
(자료 : 2007년 2월 촬영)

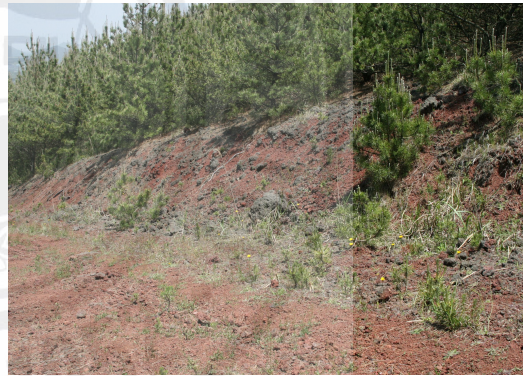
그림 41. 소록산 동사면 송이 채취로 인한 원형 훼손 실태
(자료 : 2007년 5월 촬영)

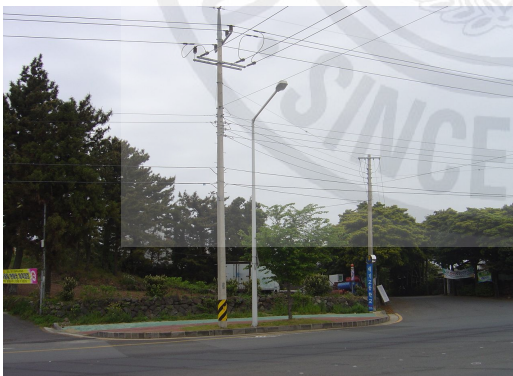
그림 42. 봉아오름 정상부 공공시설물
(자료 : 2007년 4월 촬영)

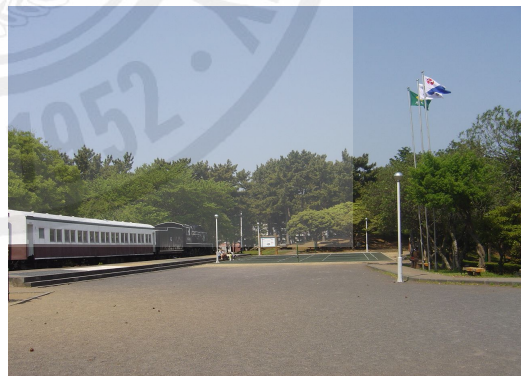
베두리오름은 제주시 연동 산 270-3번지 일대에 위치한 오름으로 표고 854m, 비고 10m, 면적 21,438 m^2 이다(제주도, 1997). 현재 이 오름은 제주시 도시조성계획에 의해 시민공원이 조성되어 오름의 형태를 파악할 수 없을 정도로 훼손되었다(그림 43). 현재 사람들에게는 삼무공원으로 알려지고 있다. 이 공원이 오름이라는 것을 알고 있는 사람은 이 지역이 개발되기 이전부터 살고 있는 주민들 정도인데, 오름 어느 곳에도 이 공원이 오름이었다는 표기도 없는 실정이다.

그림 43. 베두리오름 정상부 도시공원
(자료 : 2007년 4월 촬영)

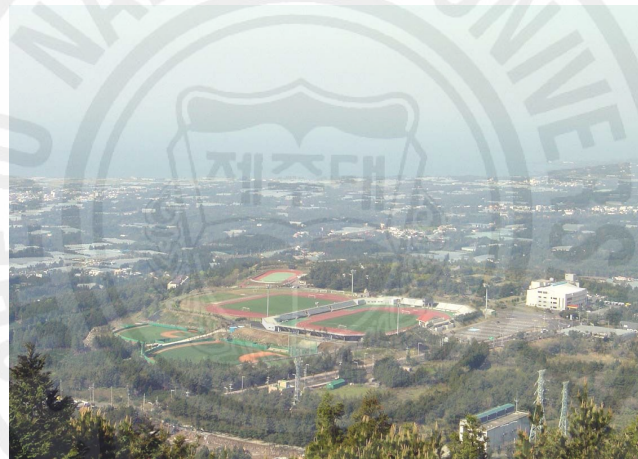
월산봉은 서귀포시 강정동 1461번지 일대에 위치한 오름으로 표고 212.2m, 비고 62m, 면적 $393,839m^2$ 이다(제주도, 1997). 이 오름 정상부에는 서귀포시에서 축구장 2개소, 야구장 2개소, 인라인스케이트장 1개소, 체육관 1개소, 주차장이 설치된 종합운동장으로 개발하였다. 현재 오름 원형은 사라진 상태이다(그림 44). 서귀포시는 이 오름이 개인 사유지인데 소유주가 서귀포시에 기부하여 이곳을 종합운동장을 만들었다. 또한 기부자의 이름을 붙여 강창학종합경기장으로 명명하여 부르고 있다. 이 오름 역시 이곳이 오름이라는 것을 알리는 어떤 표시도 없으며 서귀포시민들조차 그 사실을 거의 모르고 있다.

그림 44. 월산봉 정상부 경기장 조성
(자료 : 2007년 4월 촬영)

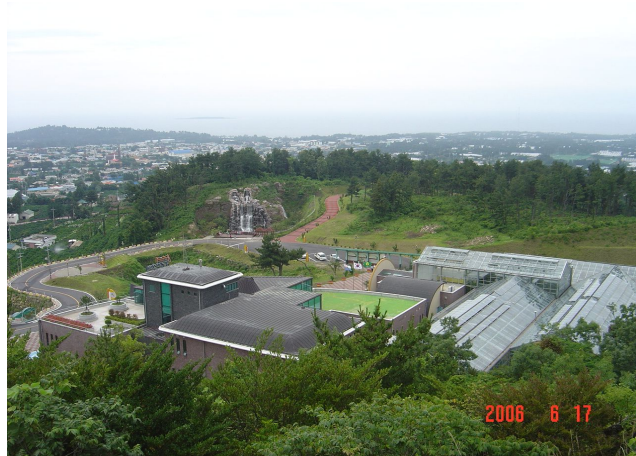
월라봉은 서귀포시 신호동 산 1번지 일대에 위치한 오름으로 표고 117.8m, 비고 63m, 면적 $498,972m^2$ 이다. 이 오름은 세봉우리로 이루어진 화산체이다(제주도, 1997). 북쪽 두 봉우리와 남쪽 봉우리 사이 화구 안사면에 서귀포시에서 감귤랜드를 조성하여 오름 원형이 훼손된 상태이다(그림 45). 감귤랜드 조성을 위한 왕복 2차선 도로가 세 봉우리 사이를 가로 질러 오름이 세 개로 절단된 상태이다.

그림 45. 율라봉 분화구내 박물관 조성
(자료 : 2006년 6월 촬영)

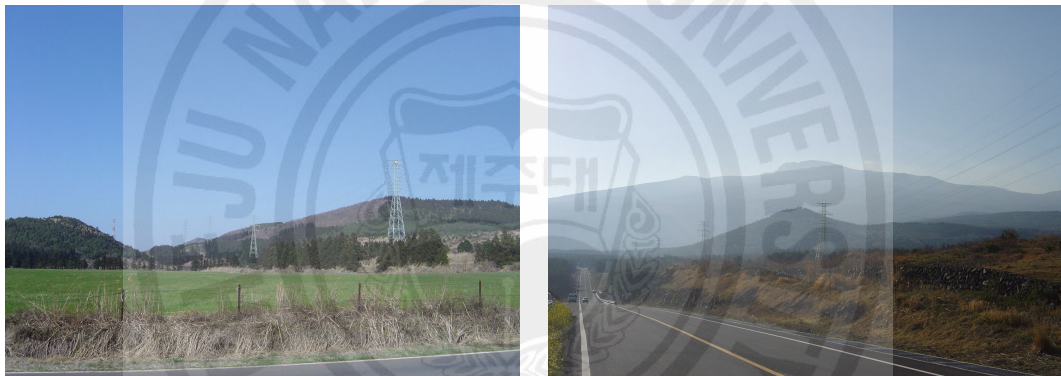
제주도 남부지역에서는 왕이메 부근에서 분리된 송전선로가 시오름 남사면을 지나 한라산 남사면 중턱에 있는 첩탑에서 분리되어 고근산 서사면 기슭에 있는 신서귀포 변전소로 연결되는 것과 미악산 북쪽 한라산 중턱을 지나 수악 남사면을 지나는 지나고 있다(그림 47).

그림 46. 왕이메 남사면 송전 첩탑
(자료 : 2007년 3월 촬영)

그림 47. 수악 남사면 송전 첩탑
(자료 : 2007년 4월 촬영)

경관적 훼손에서는 한라산을 중심으로 동부지역, 서부지역, 남부지역을 중심으로 송전을 위한 첩탑 설치를 조사하였다. 송전선로 첩탑은 제주도의 자연 경관의 이미지를 막대하게 손상하고 있으므로 송전선로의 지중화 작업이 진행되어야 한다.

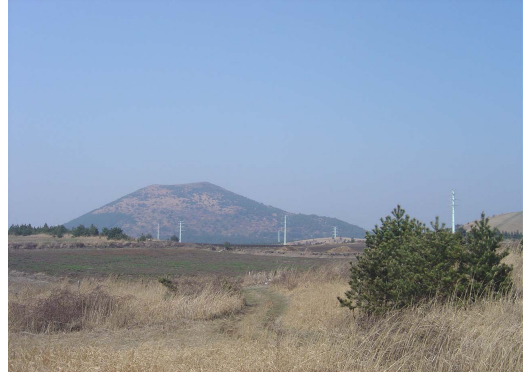
그림 49. 높은오름 남사면 송전 철탑
(자료 : 2007년 3월 촬영)

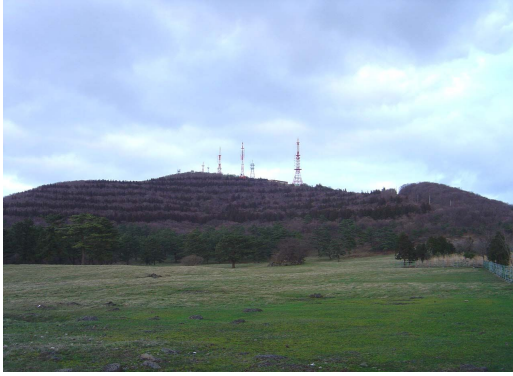
그림 50. 개오리오름 방송중계용 안테나
(자료 : 2007년 3월 촬영)

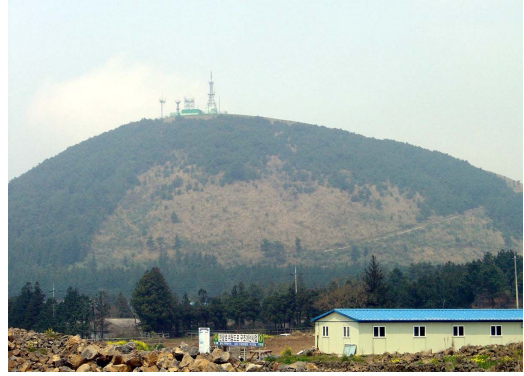
그림 51. 금오름 방송중계용 안테나
(자료 : 2007년 4월 촬영)

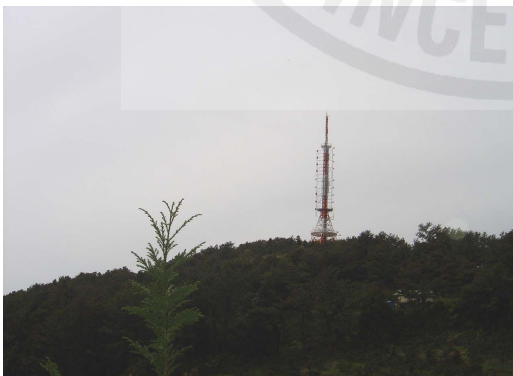
삼매봉 정상 주변 동쪽사면에 mbc 방송중계소가 위치함으로 인해 방송 중계용 안테나가 설치되어 있으며(그림 52), 정상부에는 1970년대 설치된 건축물이 있다(그림 53). 삼매봉은 서귀포시내에서 인접한 곳에 위치해 있으며, 주변에 천지연, 외돌개 등 관광지가 있기 때문에 사람들이 출입이 많은 오름이다. 이 오름 주변에는 높은 오름이 없기 때문에 서귀포시내 어느 곳에서도 오름을 볼 수 있다. 오름 정상부에 세워진 방송 안테나는 경관을 훼손하고 있다. 외돌개 주차장에서부터 만들어진 탐방로를 따라 정상에 올라가면 또 다른 인위적 시설물이 설치되어 있는 것을 볼 수 있다.

그림 52. 삼매봉 방송중계용 안테나
(자료 : 2007년 4월 촬영)

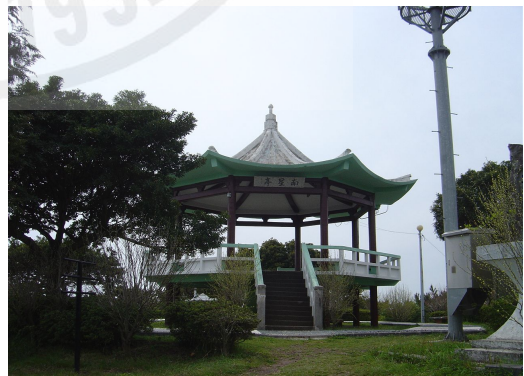
그림 53. 삼매봉 정상부 건축물
(자료 : 2007년 4월 촬영)

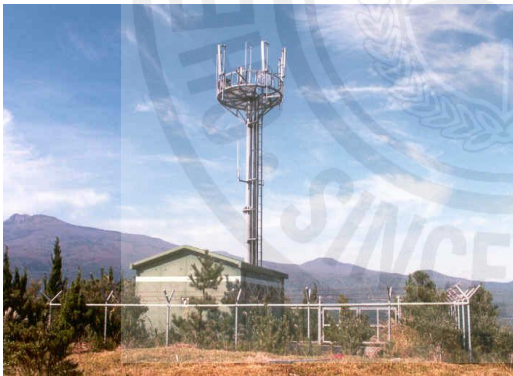
그림 54. 칩오름 이동통신 기지국
(자료 : 2005년 9월 촬영)

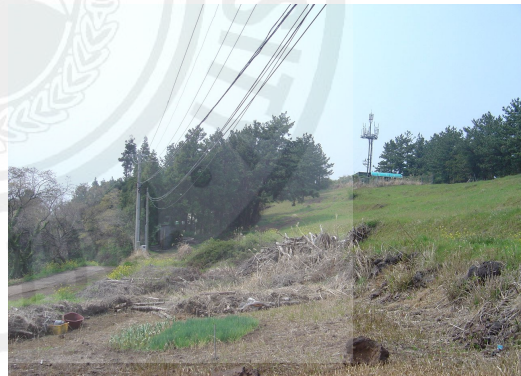
구산봉은 서귀포시 하원동 1180-2번지 일대에 위치한 오름으로 표고 174.2m, 비고 69m, 면적 $186,940m^2$ 이고 1132번 지방도에 인접해 있다(제주도, 1997). 오름 정상에는 이동통신 기지국이 설치되어 있어 경관을 훼손하고 있다(그림 55). 서귀포시 하원동 입구 1132번 지방도에서 보면 오름 정상부에 이동통신 기지국을 볼 수 있으며 한라산 경관을 훼손하고 있다.

그림 55. 구산봉 이동통신 기지국
(자료 : 2007년 4월 촬영)

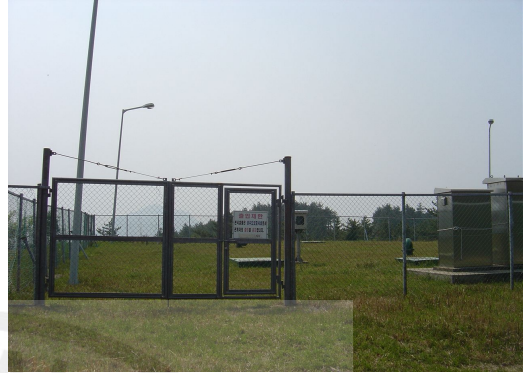
그림 57. 넓게오름 상수도 배수지
(자료 : 2007년 4월 촬영)

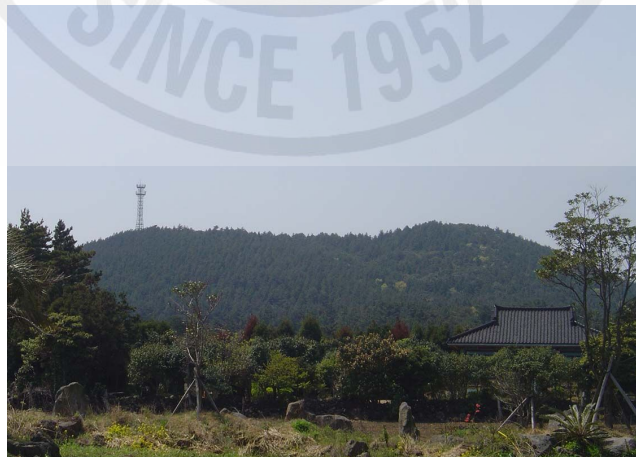
대수산봉은 서귀포시 성산읍 고성리 2039번지 일대에 위치한 오름으로 표고 137.3m, 비고 97m, 면적 $260.522m^2$ 이고, 오름 기슭까지 시멘트 포장의 농로가 개설되어 있다(제주도, 1997). 오름 정상에 이동통신 기지국이 설치되어 있어 경관을 훼손하고 있다(그림 58).

그림 58. 대수산봉 이동통신 기지국
(자료 : 2007년 4월 촬영)

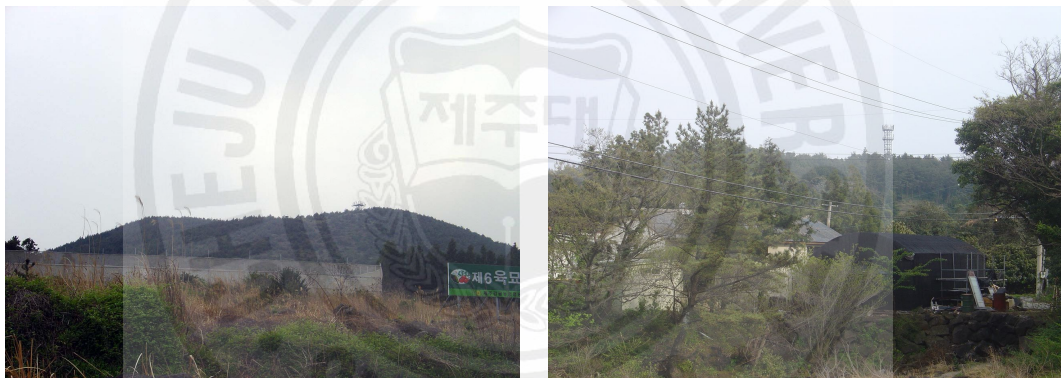
녀시악은 서귀포시 남원읍 의귀리 531번지 일대에 위치한 오름으로 표고 146.2m, 비고 56m, 면적 $128,854m^2$ 이고, 남동사면에는 우곡이 발달하고 패이고 북서사면은 말굽형 화구를 가진 화산체이다(제주도, 1997). 오름 정상에 이동통신 기지국이 설치되어 경관을 훼손하고 있다(그림 60).

그림 59. 가세오름 이동통신 기지국
(자료 : 2007년 4월 촬영)

그림 60. 녀시악 이동통신 기지국
(자료 : 2007년 4월 촬영)

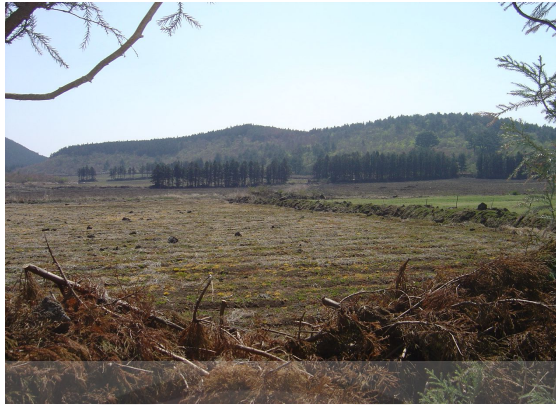
그림 61. 방애오름 분화구내 경작지
(자료 : 2007년 4월 촬영)

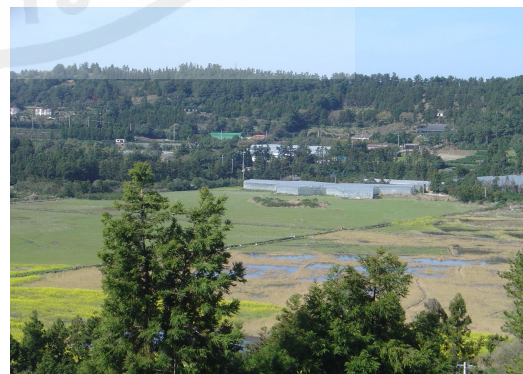
그림 63. 하논 분화구내 시설물
(자료 : 2007년 4월 촬영)

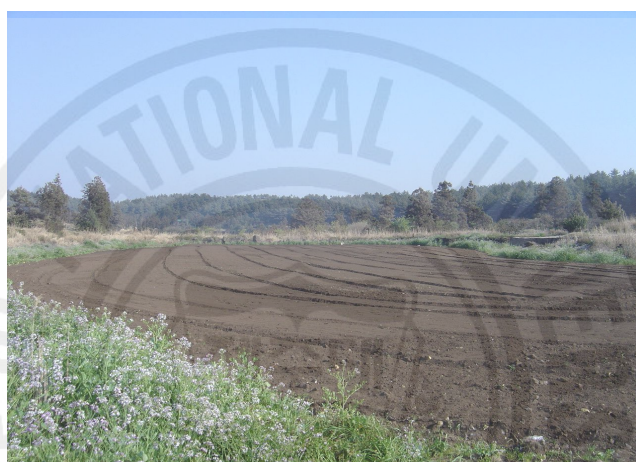
분화구 내부에 경작지가 조성되어 마을 주민들이 농사를 짓고 있다(그림 64). 이 오름은 응회환이고 분화구내 화구구가 있는 이중화산이나 이에 대한 보전 대책이 없이 계속적으로 경작지 확장이 되고 있어 지방자치단체에서 오름 관리를 위한 대책이 필요한 오름이다. 분화구내 중앙에 있는 화구구를 제외한 곳이 경작지로 조성되어 있는 것을 위성사진으로 확인된다.²⁹⁾

그림 64. 두산봉 분화구내 경작지
(자료 : 2007년 4월 촬영)

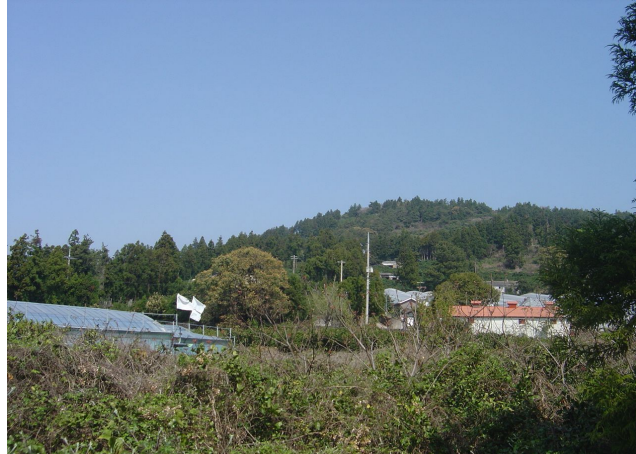
그림 65. 칩오름 남사면 중턱 경작지
(자료 : 2007년 4월 촬영)

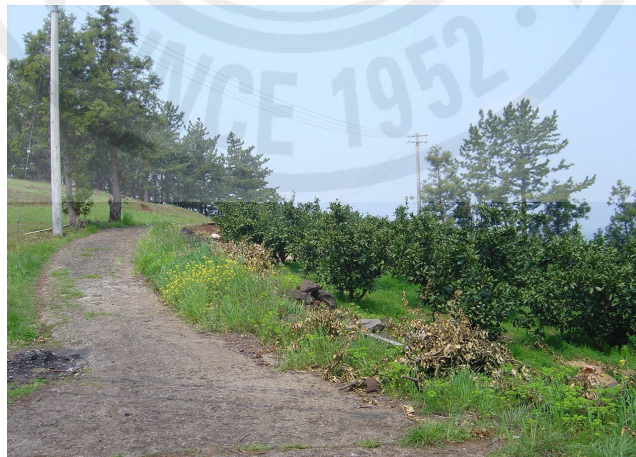
구산봉은 하원동 마을 안에 위치한 오름으로 정상부를 제외한 전 사면에 걸쳐 계단식 과수원이 조성되어 있다(그림 66). 마을과 1132번 지방도, 1136번 지방도에서 계단식 과수원을 쉽게 식별할 수 있다. 오름 전사면이 경작지로 조성된 것을 위성사진으로 확인된다.³⁰⁾

그림 66. 구산봉 북사면 중턱 경작지
(자료 : 2007년 4월 촬영)
