제주도 내 공사중단 건축물의 현황과
실태조사 및 내구성 조사 연구

제주도 내 공사중단 건축물의 현황과 실태조사 및 내구성 조사 연구

A Study on the Status and Actual Conditions and
Durability of Construction Structures in Jeju Island

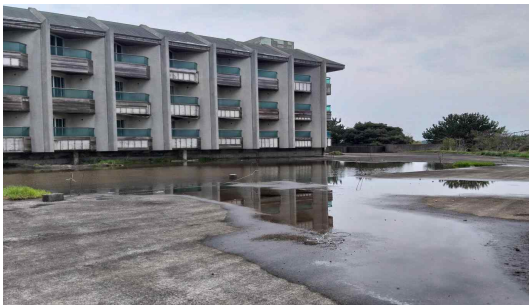
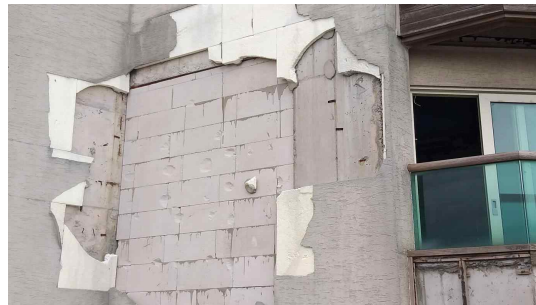
[그림 16] 고성리(I호텔) 바닥 배수 불량 [그림 17] 고성리(I호텔) 외벽 단열재 탈락

제주도 애월읍 고성리 863번지의 평화로에 위치한 I호텔은 1994년 2월 건축허가를 시작으로 공사를 진행되었으나, 1998년 IMF가 터지면서 자금난으로 인해 공정률 80%에서 중단되었다. 건물 방치기간은 25년 이상으로 곳곳에서 노후화가 진행되어 유리창은 군데군데 깨진 상태이고, 출입구 처마의 철골구조는 부식이 심하게 진행되었다. 특히 외벽의 단열재가 가장 크게 훼손되어 심각성을 더해 주고 있다.

I호텔의 외부마감재인 단열재가 장기간 외부에 노출되어 가장 훼손이 심하였고, 출입구 캔틸레버 철골구조물의 외부도장이 벗겨져 부식이 발생하였으며, 호텔 정문 출입구 바닥은 배수 불량과 바닥 침하로 물고임 등 여러 가지 문제점들을 발견할 수 있었다. 이러한 결함은 보수공사에 해당하는 경우이므로 공사 재개 시 단열재 교체, 철골의 녹 제거 후 재도장, 배수로 정비 등을 통해 문제가 해결될 것으로 판단된다.

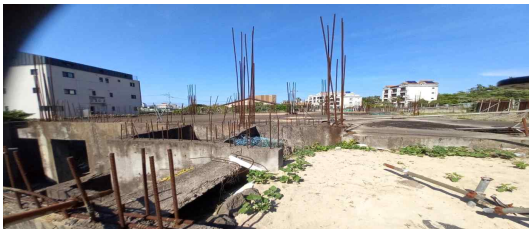
제주도 한림읍 협재리 2494번지 건축물은 고씨 보유의 관광호텔로 지상3층, 지하1층 구조로 당초 숙박시설(관광호텔) 용도로 허가를 받아 착공하였으나, 1998년도 공사 도중에 공정률 골조(20%)상태에서 자금난으로 인해 공사가 중단되어 22년 간 방치되었다. 지하 1층이 공사가 완료되고 지상 1층에서 철근이 배근된 상태에서 공사가 중단되어 기둥철근 및 벽 철근들이 심하게 부식되어 있는 것을 볼 수 있었다. 또한 공사중단 장기화로 기존에 설치되었던 공사가림막 휀스가 군데군데 파손되어 있어 파손된 부분으로 외부인들이 출입할 수 있어 안전사고에 노출되어 있었다.

[그림 24] 협재리 관광호텔 노출 철근 부식

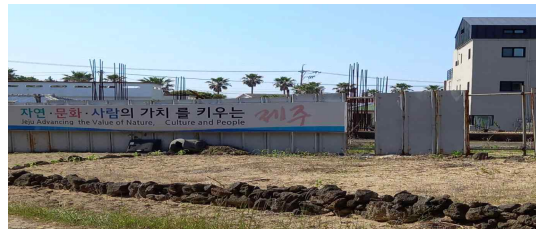
[그림 25] 협재리 관광호텔 공사가림막 파손

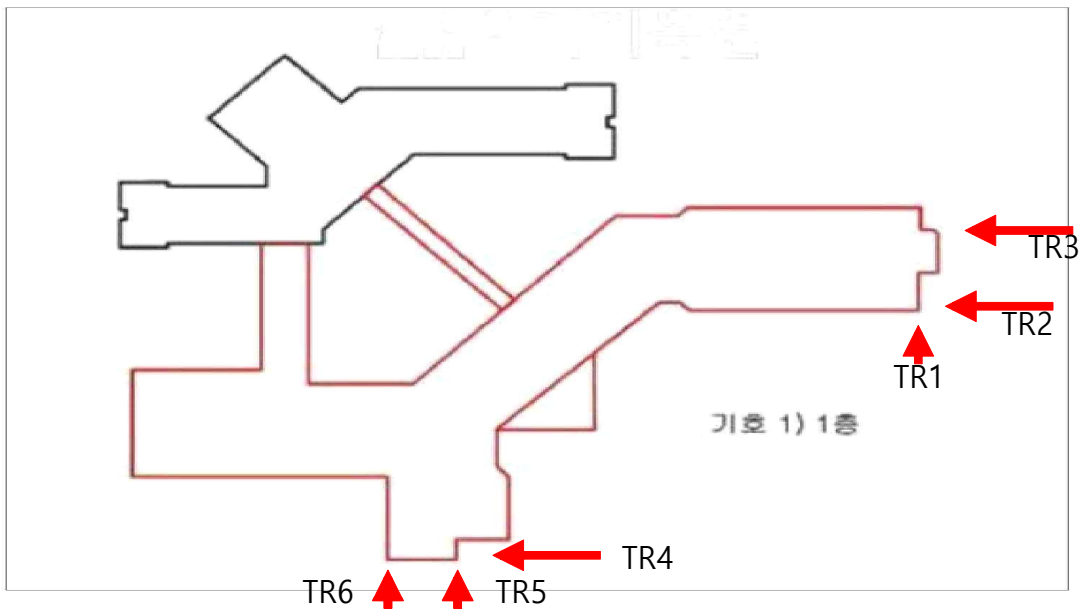
[그림 31] 지상 1층 수평기울기 측정 위치도

I호텔의 지상 1층 평면도 기준으로 구조체의 북측과 남측으로 두 파트로 나누었고, 기울기 측정위치는 본관동 북측 3곳(TR1, TR2, TR3)과 남측 3곳(TR4, TR5, TR6)으로 총 6곳을 수평기울기를 조사하였다. 건물높이는 관련자료(도면) 부재로 인하여 대략 15m정도를 추정하였으며, 변위방향은 외부를 기준으로 하여 측정하였다.

따라서 <표8>건축물의 기울기에 대한 상태평가 기준에 의하면 평가 A(3곳)는 기울기(1/750 이내)이므로 예민한 기계기초의 위험 침하 한계에 해당되며, 평가 B(1곳)은 기울기(1/500이내)이므로 구조물의 균열 발생 한계에 해당된다. 그리고 평가 C(1곳)는 기울기(1/250이내) 이므로 구조물의 경사도 감지에 해당되며, 평가 D(1곳)은 기울기(1/150이내) 구조물의 구조적 손상이 예상되는 한계에 해당하는 것으로 나타났다.

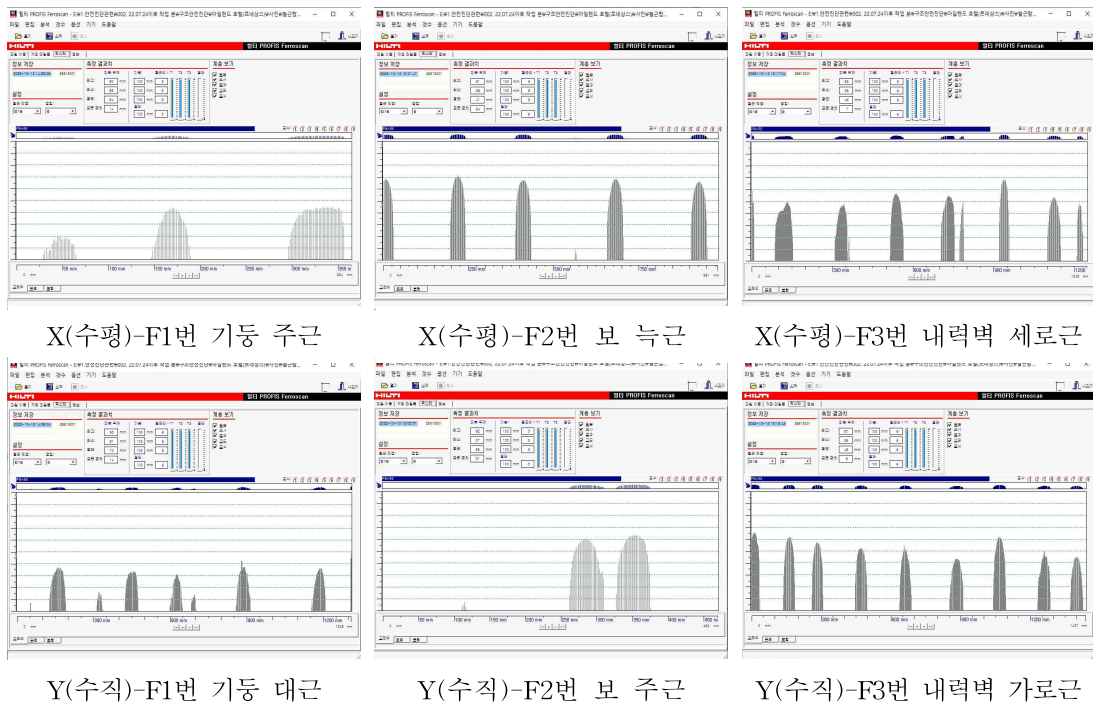
[그림 32] 지상 1층 조사 1구역(기둥, 보, 내력벽) 배근상태도

I호텔의 지상 1층 조사 1구역(기둥, 보, 내력벽) 철근탐사시험 현장조사 피복두께는 X(수평)방향에서 기둥(56mm), 보(29mm), 내력벽(32mm)으로 측정되었으며, Y(수직)방향에서 기둥(51mm), 보(37mm), 내력벽(35mm)으로 조사되었다. 배근상태는 X(수평)방향에서 기둥(주근-3EA), 보(늑근-@200), 내력벽(세로근-@150)으로 측정되었으며, Y(수직)방향에서 기둥(대근-@200), 보(주근-2EA), 내력벽(가로근-@200)으로 조사되었다.

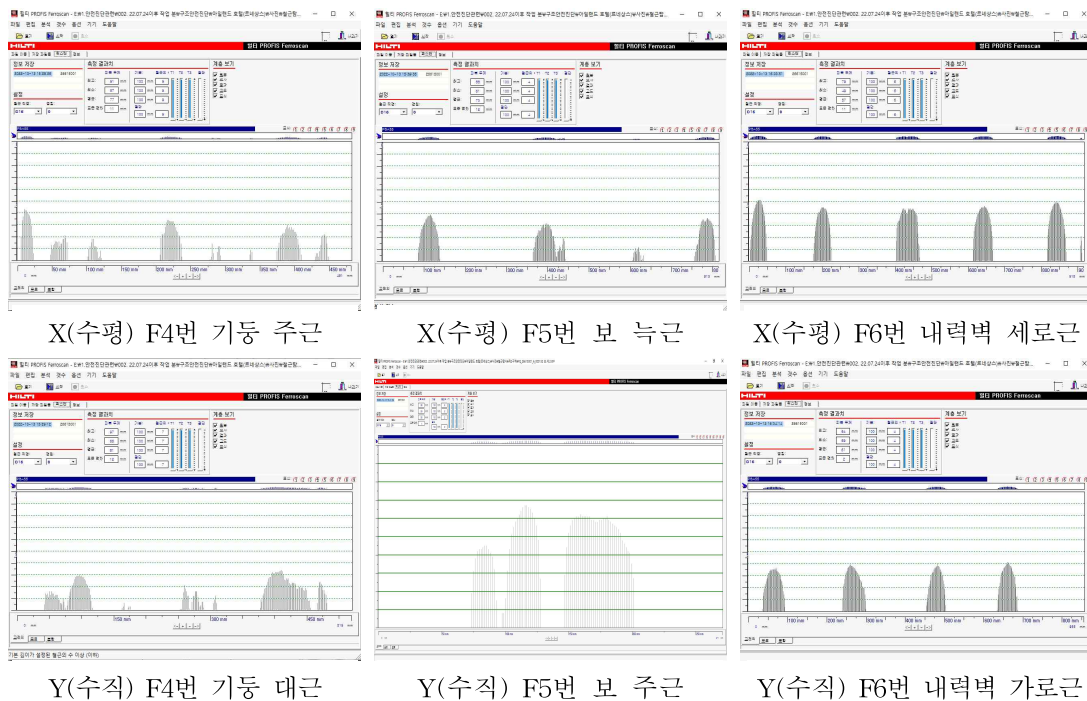
[그림 33] 지상 1층 조사 2구역(기둥, 보, 내력벽) 배근상태도

지상 1층 조사 2구역(기둥, 보, 내력벽) 철근탐사시험 현장조사 피복두께는 X(수평) 방향에서 기둥(57mm), 보(61mm), 내력벽(37mm)으로 측정되었으며, Y(수직)방향에서 기둥(51mm), 보(33mm), 내력벽(49mm)으로 조사되었다. 배근상태는 X(수평)방향에서 기둥(주근-7EA), 보(능근-@300), 내력벽(세로근-@200)으로 측정되었으며, Y(수직)방향에서 기둥(대근-@100), 보(주근-3EA), 내력벽(가로근-@200)으로 조사되었다.

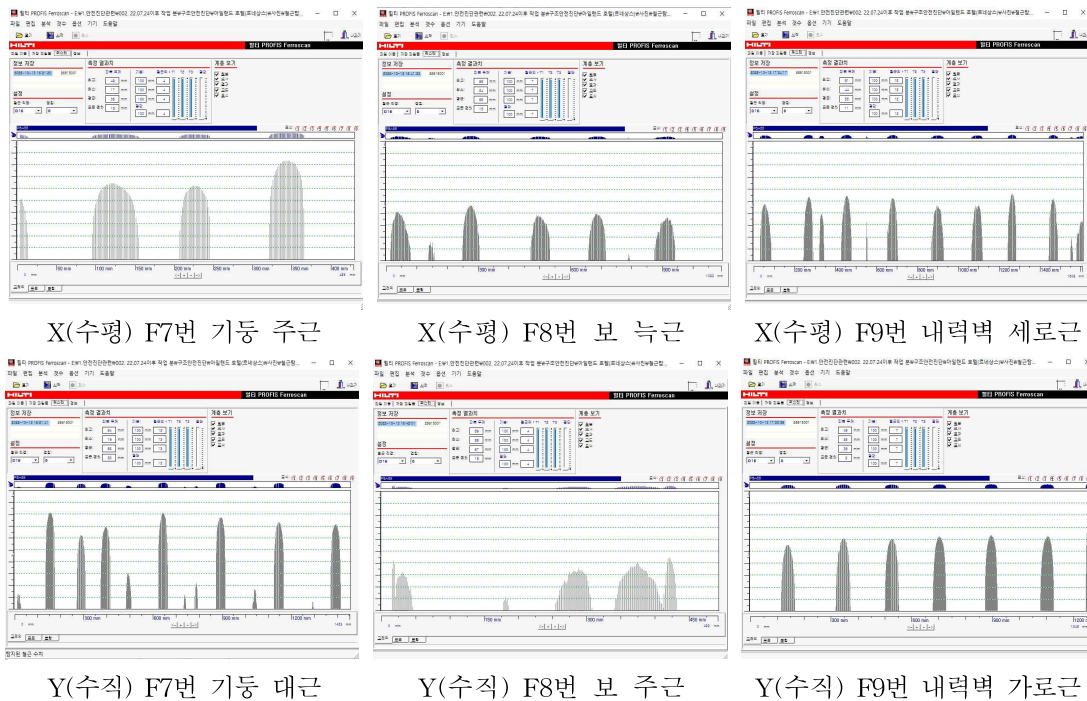
[그림 34] 지상 1층 조사 3구역(기둥, 보, 내력벽) 배근상태도

지상 1층 조사 3구역(기둥, 보, 내력벽) 철근탐사시험 현장조사 피복두께는 X(수평) 방향에서 기둥(17mm), 보(54mm), 내력벽(44mm)으로 측정되었으며, Y(수직)방향에서 기둥(19mm), 보(56mm), 내력벽(35mm)으로 조사되었다. 배근상태는 X(수평)방향에서 기둥(주근-4EA), 보(늑근-@200), 내력벽(세로근-@200)으로 측정되었으며, Y(수직)방향에서 기둥(대근-@100), 보(주근-3EA), 내력벽(가로근-@200)으로 조사되었다.

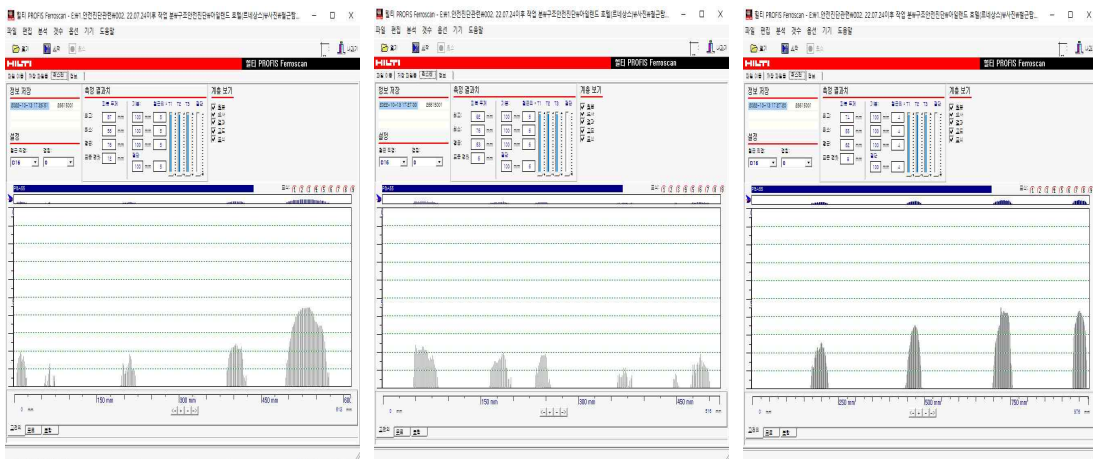
지하 1층 조사 1구역(기둥) 철근탐사시험 현장조사 피복두께는 X(수평)방향에서 기둥(76mm)으로 측정되었으며, Y(수직)방향에서 기둥(55mm)으로 조사되었다. 배근상태는 X(수평)방향에서 기둥(대근-@100)으로 측정되었으며, Y(수직)방향에서 기둥(주근-5EA)으로 조사되었다.

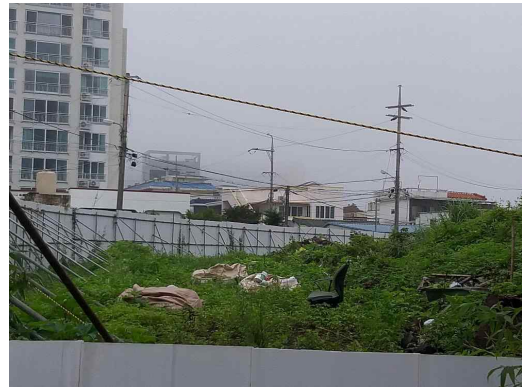
공사현장 내부 쓰레기 방치

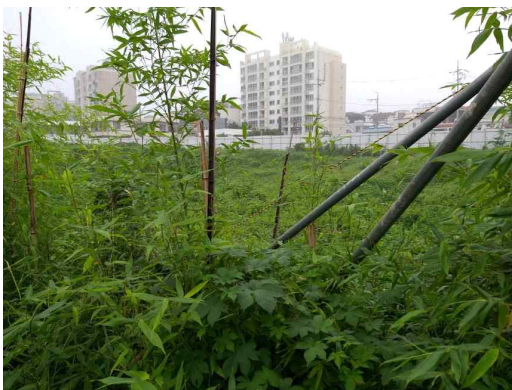
공사현장 내부 무성한 잡풀

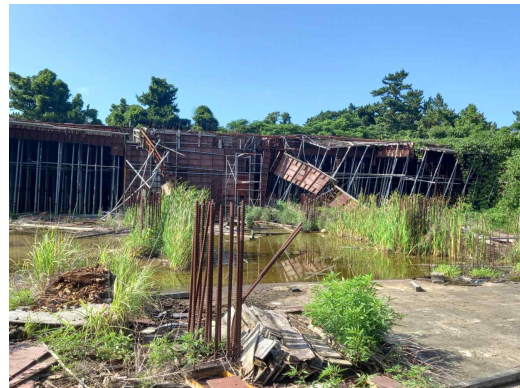
외기노출에 따른 철근 부식

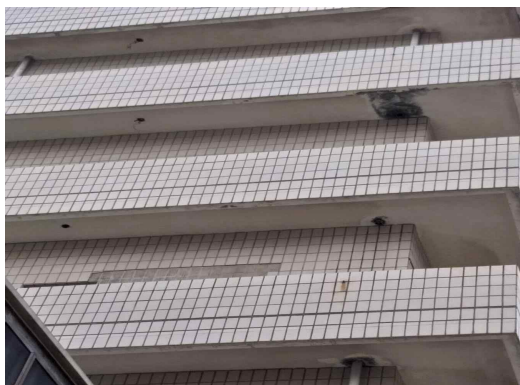
건축물 외장재 탈락(타일)

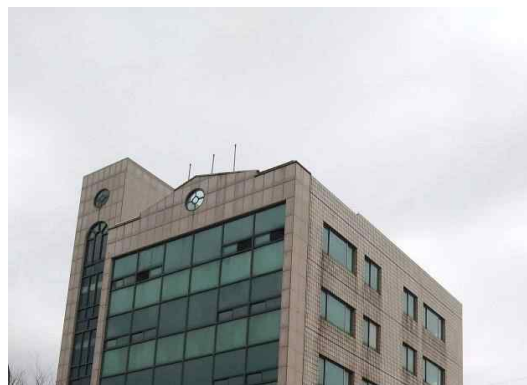
군데군데 파손된 유리창

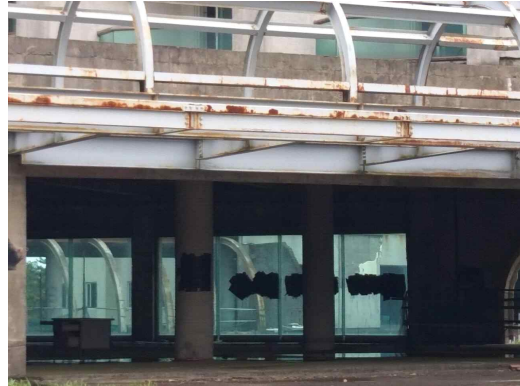
철골구조물 부식 발생

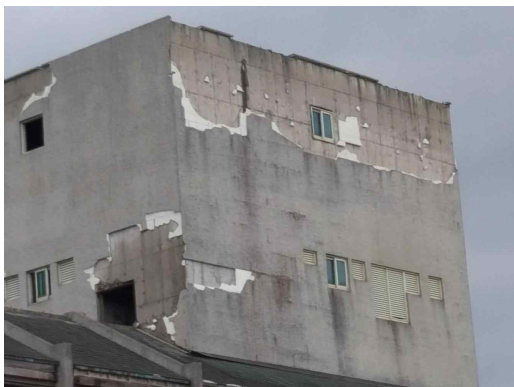
외부 보온재 탈락

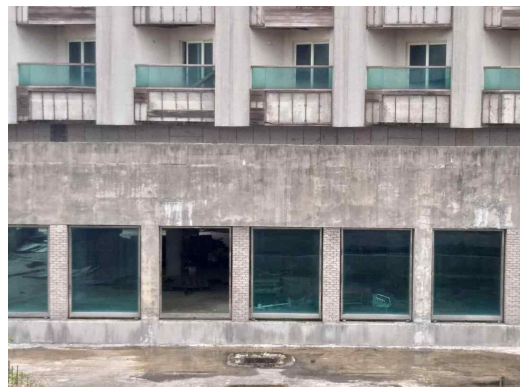
유리창 파손

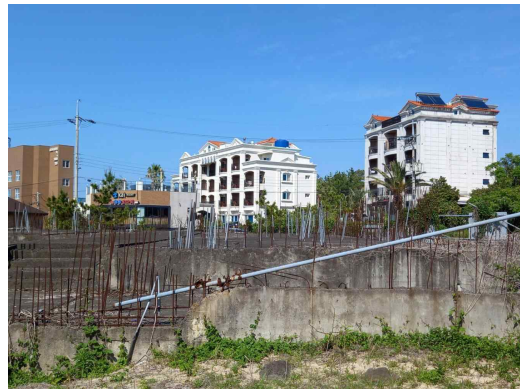
공사장 벽 철근 부식
