同期發電機 壽命診斷을 爲한
評價方法의 研究

A Study on the Evaluation Method and Measure Test for Life Diagnosis in Synchronous Generator

In this paper, We studied about experiments on EL-CID, wedge compressed state check, PI test, PD test, ac current test, $\tan \delta$ test and end baskets test in BUKCHEJU thermal power plant No.1 generator which have used for 17 years.

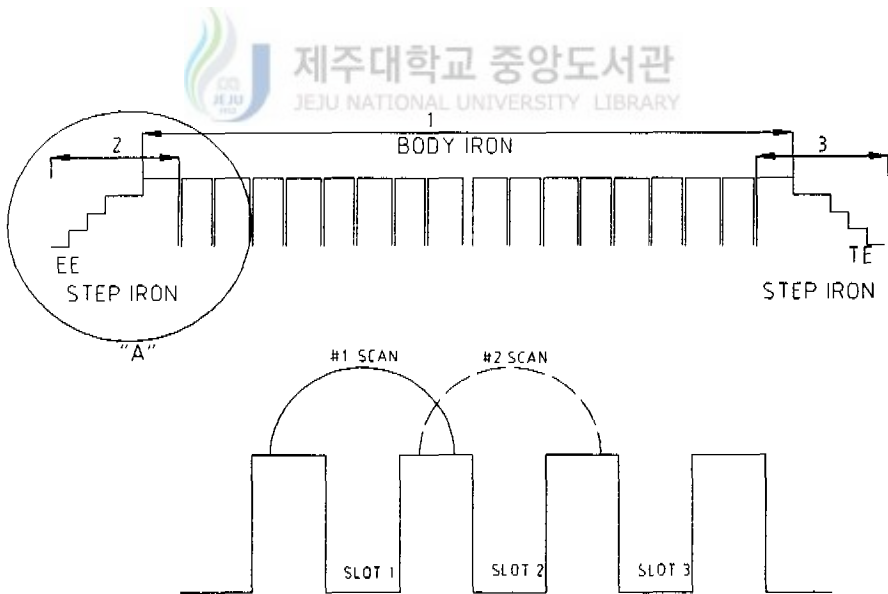
Fig. 1 EL-CID test at stator core

EL-CID 시험은 코어내 원주자속을 발생시키기 위해 여자권선을 이용한다. 그러나 이 여자권선은 정격자속의 4%의 자속을 발생시키며 이 자속에 의해 발생하는 코어 표면 양단의 자위차 (magnetic potential difference : MPD)를 탐지코일을 이용하여 철심 손상위치를 찾아내는 방법으로써 Fig. 1 과 같으며 매우작은 철심손상에 대해서도 감도 높게 측정하기위해 100[mA]를 MPD 기준으로 정하였고, 발전기 여자전압 계산으로는 ADWEL 방식을 적용하였으며 식(1)과 같다. (발전교육원, 1998)

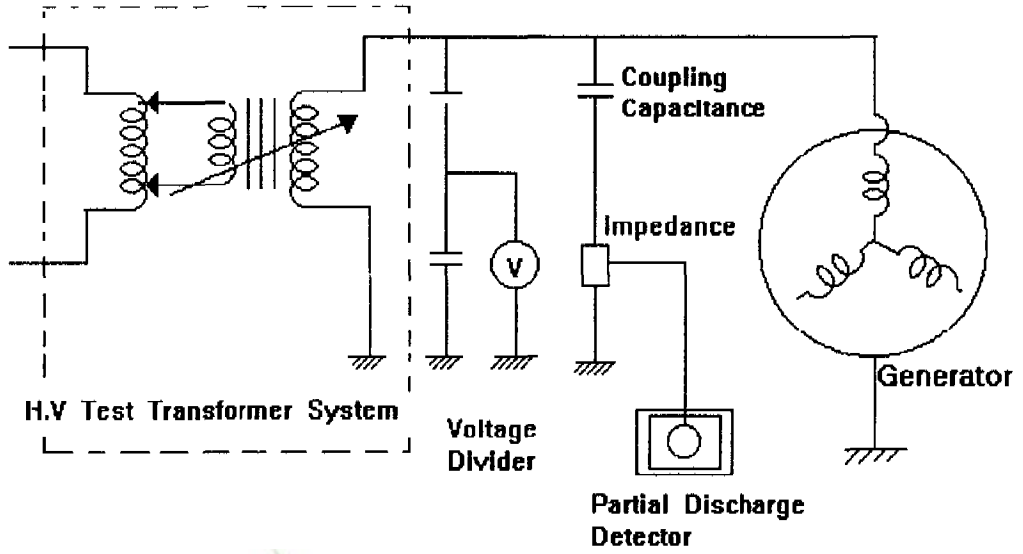
Fig. 3 Test circuit for partial discharge

부분방전 시험은, 고정자 절연물의 미소공극, 균열, 박리, 트리와 같은 결함에서 부분방전 전류가 발생한다. 이때 방전 임펄스 전하량의 평균적인 크기를 측정하여 절연재료의 결함, 열화상태 및 건전성을 판단하는 중요한 시험이며 회로도 는 Fig. 3과 같다.

복제주화력 1호기 발전기는 1000 [pC]에 해당되는 방전개시 전압을 측정하고 정격 상전압의 1.25배를 가하여 방전되는 전하량을 측정하여 절연열화상태를 판정하였다. (황돈하 외 2, 1996)

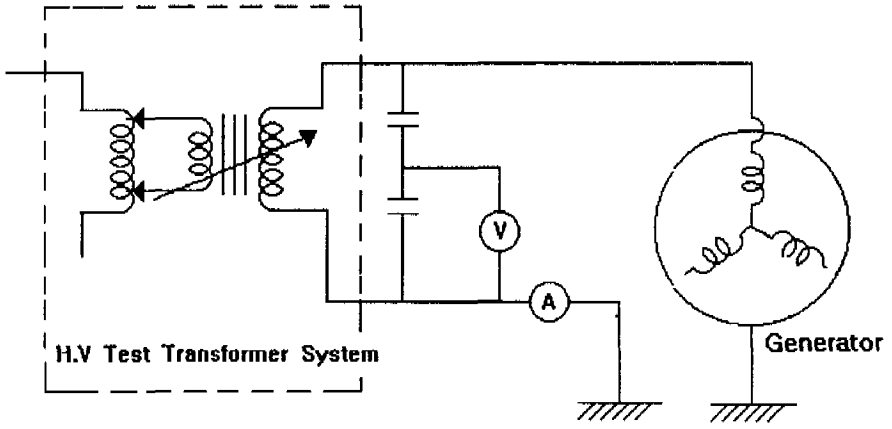
Fig. 5 AC current test circuit

교류전압을 Fig. 5와 같이 절연물에 인가하면 전압상승에 비례하여 충전전류가 증가하며, 인가전압이 높아져 부분방전이 발생하면 전류는 전압에 비례하지 않고 Fig. 6과 같이 급증하게 된다. 이와같이 전류가 증가하는 비율을 측정하여 절연물의 열화, 흡습 및 부분방전 상황 등을 진단한다. 전류가 급증하는 점의 전압을 전류급증 전압이라 부르며, 2개의 전류급증점이 존재할 경우 낮은 전압점을 제1전류 급증점(P_{11}), 높은 점을 제2전류 급증점(P_{12})이라 한다. P_{11} 은 미소공극내 방전에 기인하는 것으로서 부분방전 개시전압이나 $\tan \delta$ 증가전압과 비교적 일치하는 경향이 있고, P_{12} 는 미소공극간의 섬락에 기인하는 것으로서 파괴전압과 상관관계가 있는 것으로 알려져 있다. 따라서 절연진단 시험에 사용되는 파라메타는 교류전류-전압 특성에서 식 (2)와 같이 전류증가율(ΔI)을 계산하여 사용한다. (전력연구원, 1999)

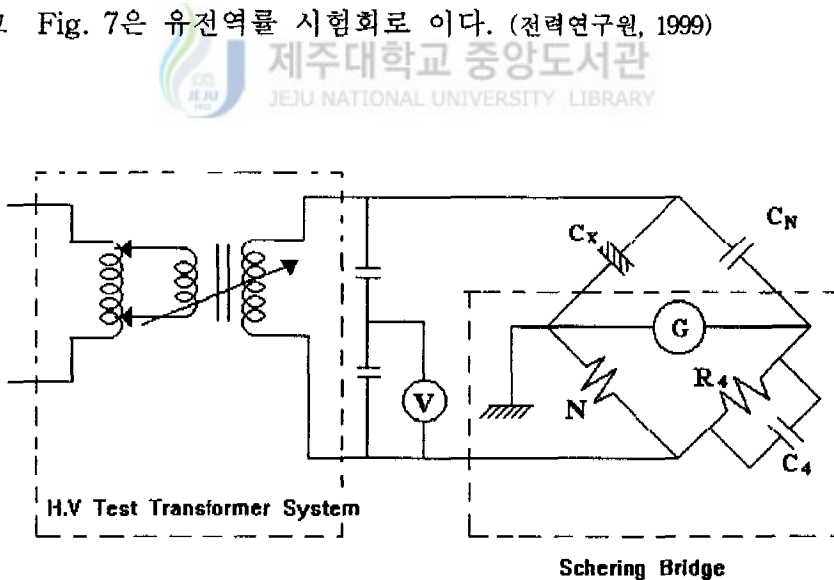
Fig. 7 Circuit for $\tan \delta$ test

유전역률 시험은 유전체 절연물에 교류전계를 가할때 일반적으로 누설전류, 유전분극, 부분방전 등에 의한 유전손이라는 에너지 손실이 발생하고, 이를 나타내는 척도로서 $\tan \delta$ 를 사용한다. 이것을 유전정접 또는 유전체 역율이라 하며, 이로부터 흡습, 오손, 미소공극 유무 등의 절연상태 및 열화 정도를 추정하는 시험을 유전역률 시험이라 한다. 시험전압을 증가시킴에 따라 절연물내의 결함에서 부분방전이 발생하면 $\tan \delta$ 가 증가한다는 사실로부터 유전역률 시험에서는 정격전압에서의 $\tan \delta$ 와 부분방전이 나타나지 않는 낮은 전압에서의 $\tan \delta$ 와의 차이인 $\Delta \tan \delta$ 를 이용하여 흡습정도, 오손, 절연상태 및 열화 정도를 추정한다. 이 $\Delta \tan \delta$ 는 절연물의 치수, 형상에 관계없이 부분방전 등에 의한 유전손의 증가분이기 때문에 적을수록 양호한 절연물이라고 할 수 있다. 발전기의 R, S 상은 교류 누설전류시험에서 보듯이 국부적인 열화가 상당히 진전되어 있어 정격 시험전압 까지 인가하지 못하고 3.8 [kV] 까지 하였으나 T상은 6.6 [kV] 까지 인가하여 시험하였고 Fig. 7은 유전역률 시험회로 이다. (전력연구원, 1999)

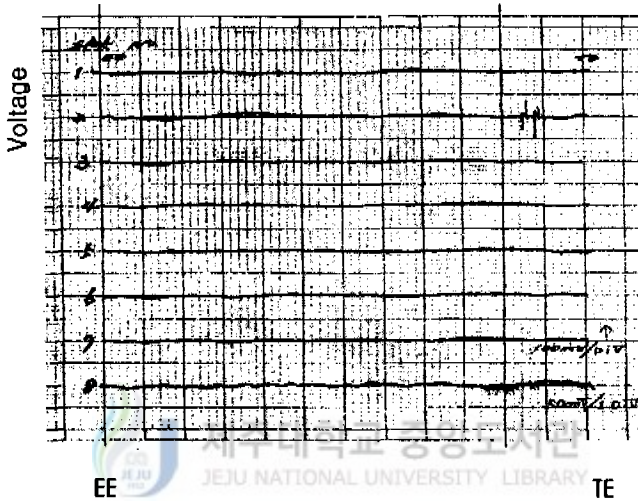
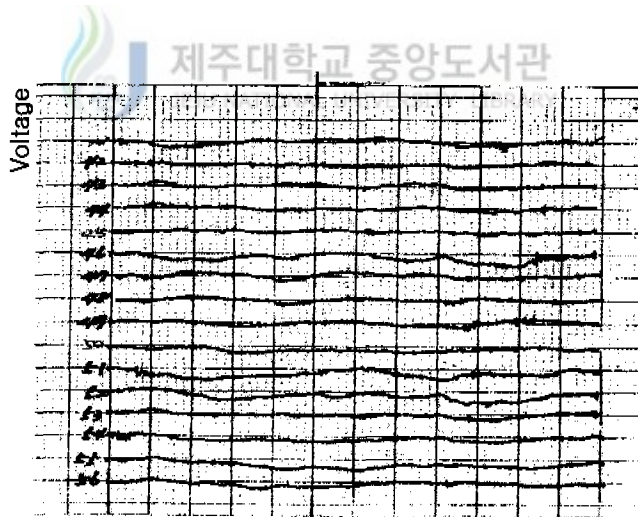
Fig. 8 EL-CID test results at stator core

고정자 철심 건전성 시험을 위해 모든 철심을 EE(excitor end)측에서 TE(turbine end)측 방향으로 슬롯 수에 해당되는 66회 스캔하여 단락상태 이상전류를 측정하였으나 Fig. 8에서 보는바와 같이 심한 전류의 변화치는 확인 할 수 없었고 모두 기준치 100[mV], 100[mA] 이하로 양호하게 나타났다.

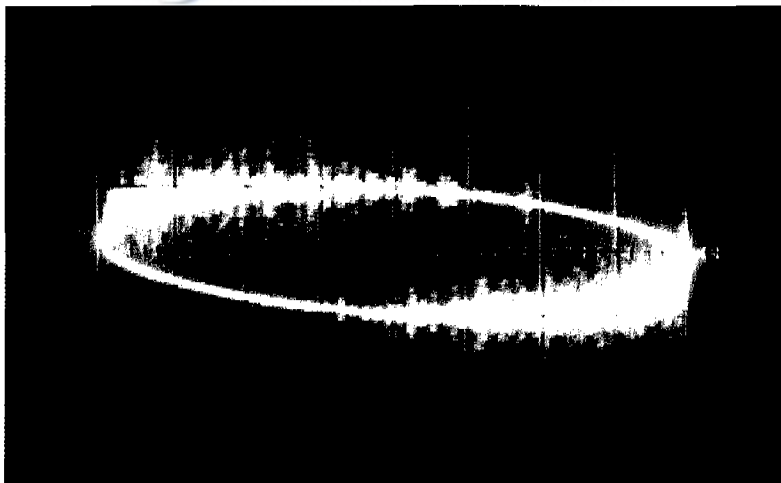
Fig. 11 Test results of partial discharge

부분방전 시험에서는 1000 [pC]의 부분방전 개시 전압을 측정된 결과 R, S, T상 각각 2.1 [kV], 1.6 [kV], 2.7 [kV]로 나타났으며 R, S상은 상전압인 3.8 [kV]를 인가하여 시험한 결과 70,000 [pC]의 방전전하량으로 나타나 불량기준인 30,000 [pC]을 초과하게 되어 더 이상 시험전압을 증가하지 못하고 중단하였으나 T상은 4.5 [kV]까지 시험한 결과 12,000 [pC]으로 요주의 상태로 판정하였고 결과는 Table 5 및 Fig. 11과 같다.

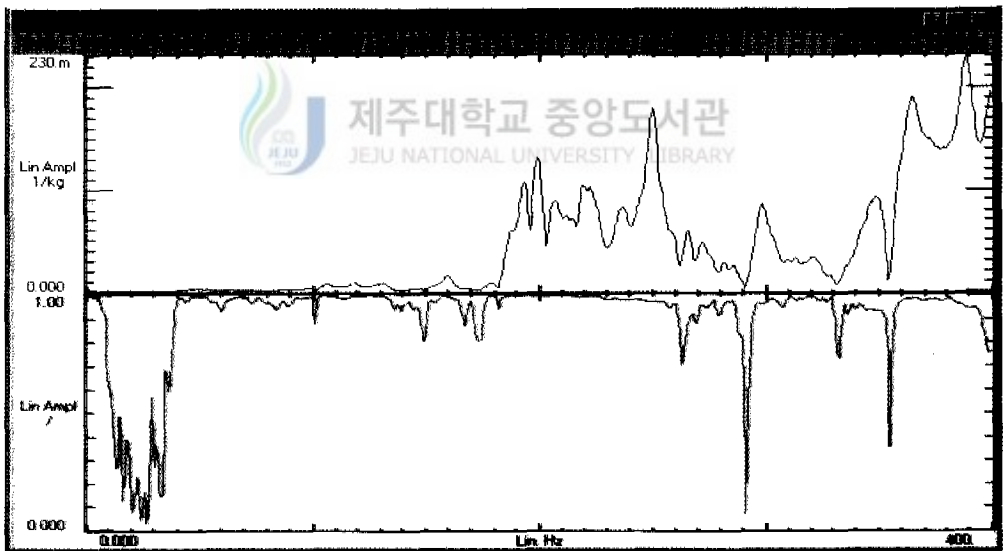
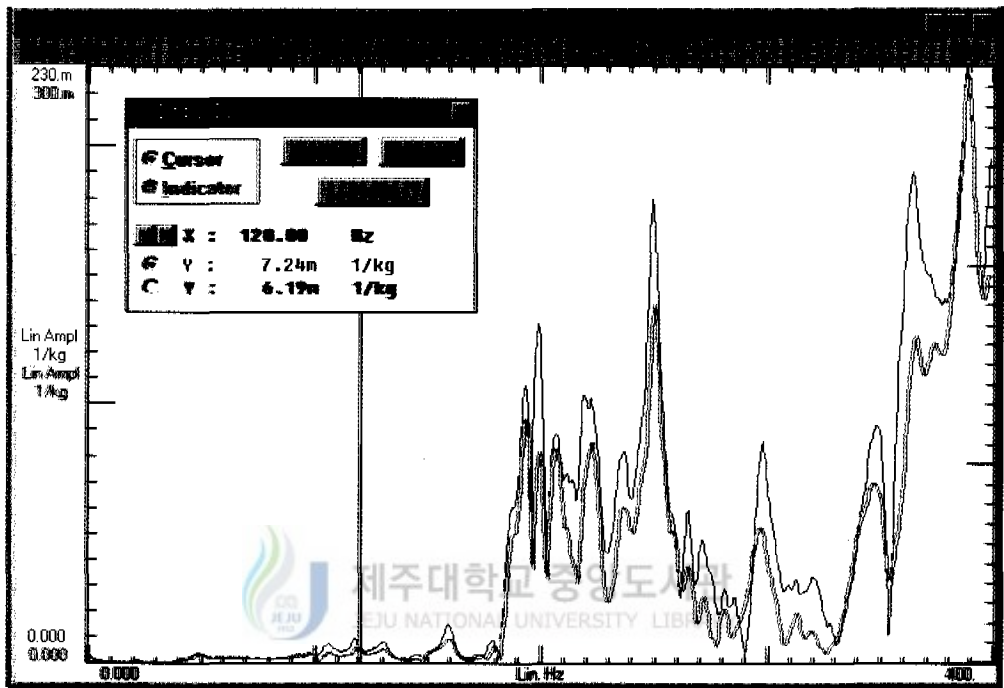
Fig. 18 Test result of exciter end baskets at 3-9 clock directions

End baskets 진동성 공진검사는 Fig. 18 (a)에서 보는바와 같이 exciter 측의 3시 방향에서 힘을 가하고 9시에서 반응을 측정하였으며, 반대로 9시 방향에서 힘을 가해서 3시 방향에서 반응을 측정한 것이 (b)이며 (c)는 (a)와 (b)를 각각 상, 하로 비교하였으며 (d)는 (a), (b)의 결과를 동시에 비교한 것으로 FRF (frequency response function)가 거의 같으며 전기적 진동 주파수인 120 [Hz]에서는 진동이 발생하지 않았다. 따라서 전기적 영향은 없으며 권선 묶음 상태도 양호하고 발전기 단부에 대한 교정작업도 필요치 않다.

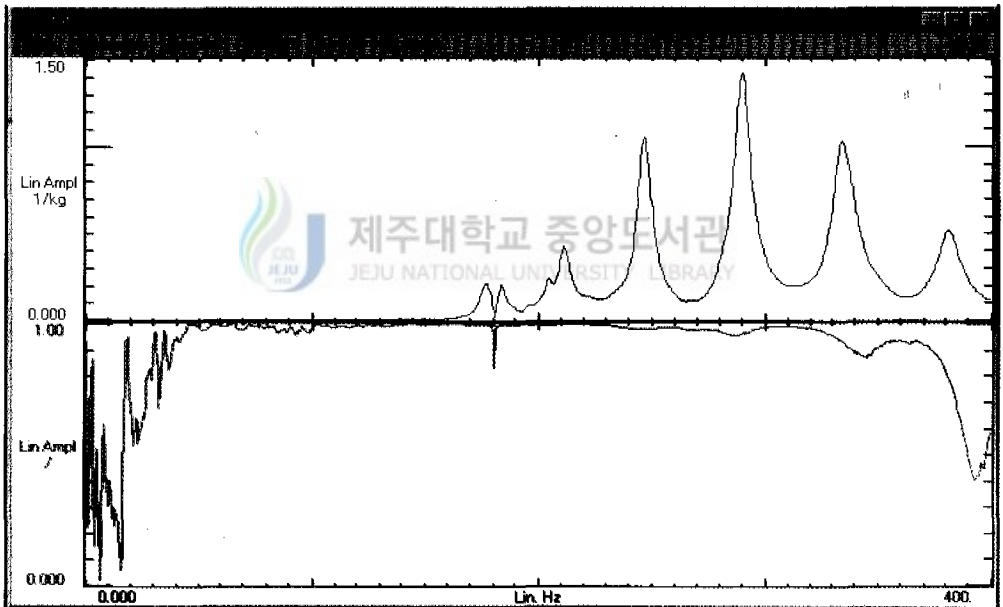
Fig. 20 Test result end baskets at 3-9 clock directions

단부 진동성 공진검사는 Fig. 20 (a)는 turbine측의 3시 방향에서 힘을 가하고 9시에서 반응을 측정하였으며, 반대로 9시 방향에서 힘을 가해서 3시 방향에서 반응을 측정한 것이 (b)이며 (c)는 (a)와 (b)를 각각 상, 하로 비교하였으며 (d)는 (a), (b)의 결과를 동시에 비교한 것으로 FRF가 거의 같으며 전기적 진동 주파수인 120 [Hz]에서는 진동이 발생하지 않았다. 따라서 전기적 영향은 없으며 권선 묶음상태도 양호하고 발전기 단부에 대한 교정작업도 필요치 않다.

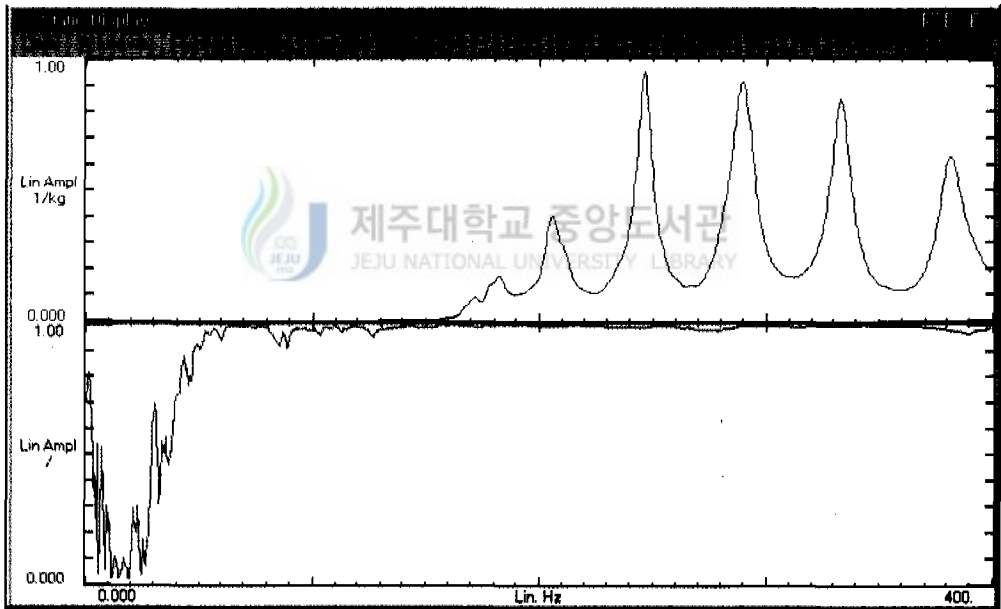
Fig. 21 Test result of end baskets at 6-12 clock directions

Fig. 21은 (a)에서 보는바와 같이 turbine측의 6시 방향에서 힘을 가하고 12시에서 반응을 측정하였으며, 반대로 12시 방향에서 힘을 가해서 6시방향에서 반응을 측정한 것이 (b)이며 (c)는 (a)와 (b)를 각각 상,하로 비교하였으며 (d)는 (a), (b)의 결과를 동시에 비교한 것으로 FRF가 거의 같으며 전기적 진동 주파수인 120 [Hz] 에서도 역시 진동이 발생하지 않았다. 따라서 전기적 영향은 없으며 권선 묶음상태도 양호하고 발전기 단부에 대한 교정작업도 필요치 않은 것으로 판정된다.
