濟州道 地下水管井의 補修工法에  
關한 研究

濟州大學校 産業大學院

高在旭

# A STUDY ON REPAIRING TECHNIC OF UNDERGROUND WATER Well in JEJU ISLAND

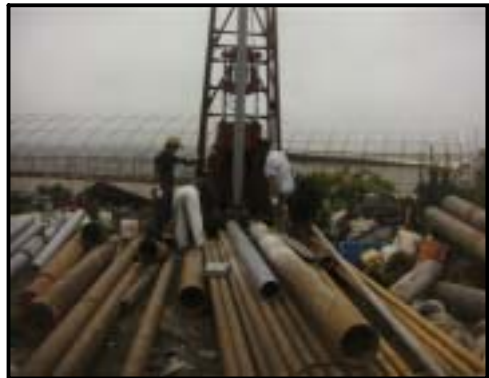
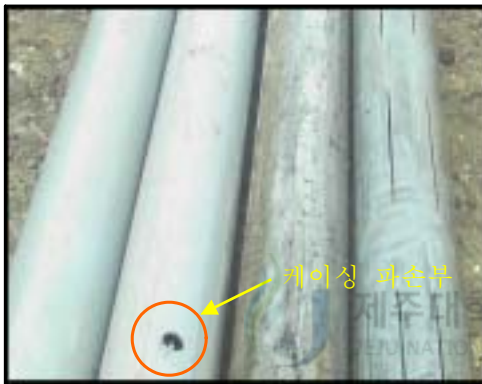
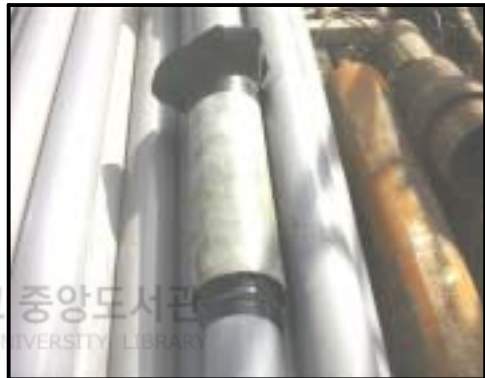
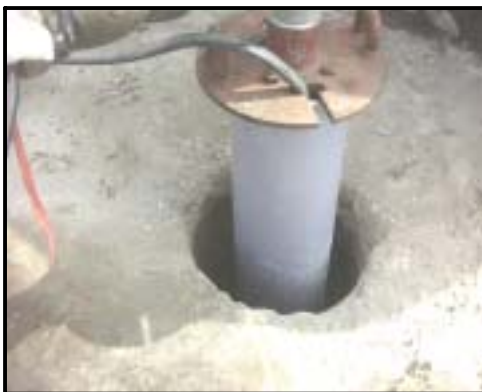
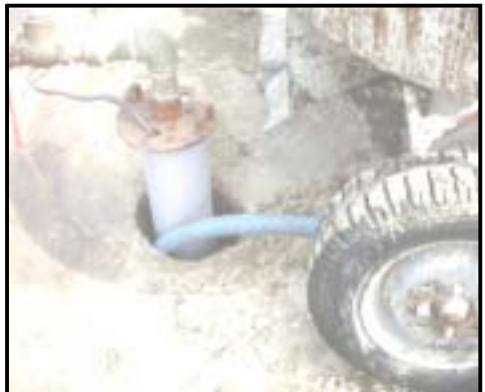
Fig. 6-2. Photography of repairing work of D condominium (a: photographing of the inside of holes, b : casing conduct, c : after casing conduct, d : he production of packer, e : before grouting execution, f : grouting execution)

- (1) 수질악화 원인 분석 : 주변관정에서는 질산성질소 수치가 대상관정의 수치보다 훨씬 낮게 나타나고 있고, 강우시에 탁도의 증가가 발생하고 있다. 또한 자연수위의 상부에 투수성지질인 화산쇄설층이 위치하고 있어 상부에서 오염원의 유입이 이루어지고 있는 것으로 파악되었다. 또한 상부에 그라우팅 시공이 제대로 이루어지지 않아 오염원의 유입으로 질산성질소 수치가 높게 나타나고 있는 것으로 판단하였다.
- (2) 보수공법의 결정 : 설치된 케이싱을 인양한 후 상부구간을 확공하고 케이싱 재설치 시에 패킹 처리하여 적정 심도 까지 오염방지그라우팅을 실시하였다.

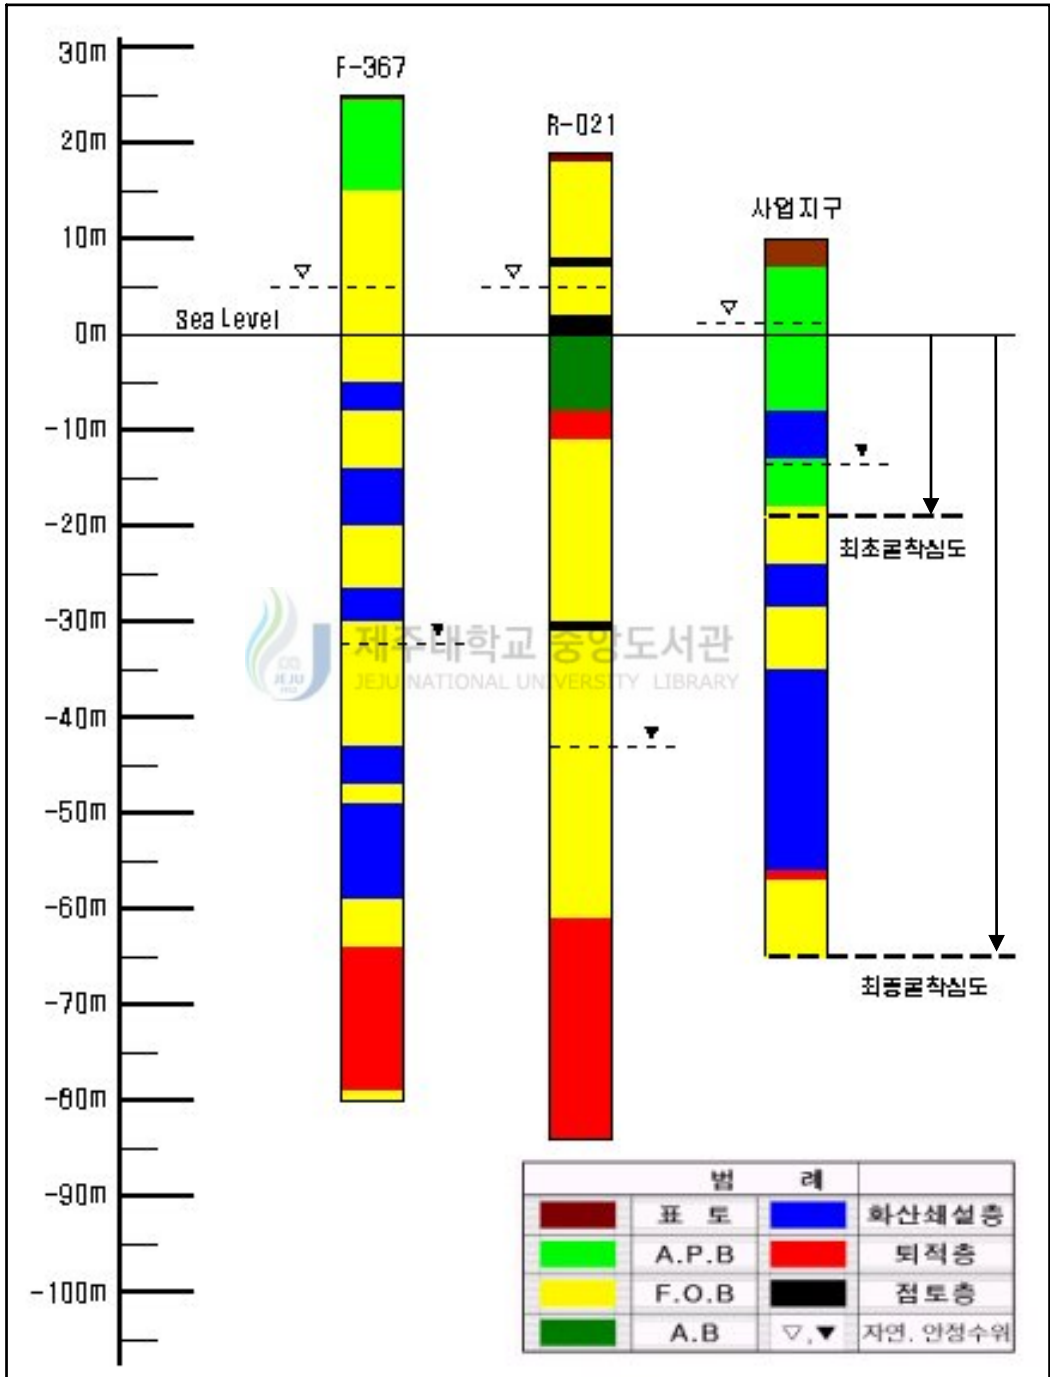
Fig. 6-4. Geological column section of surrounding wells of S condominium

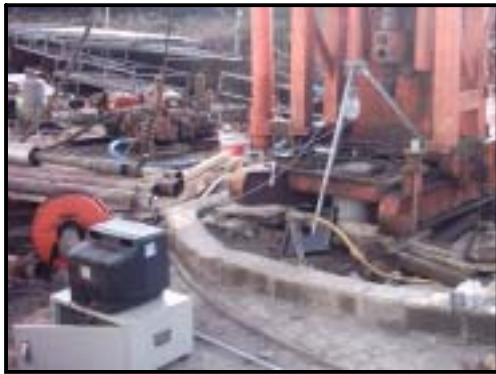
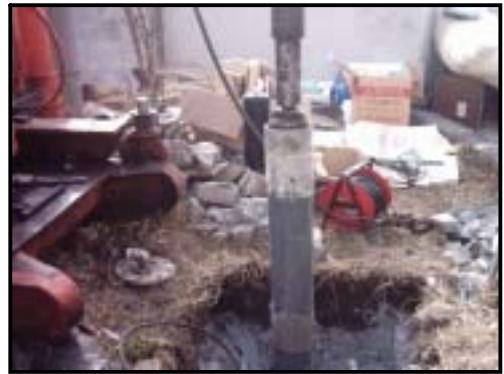
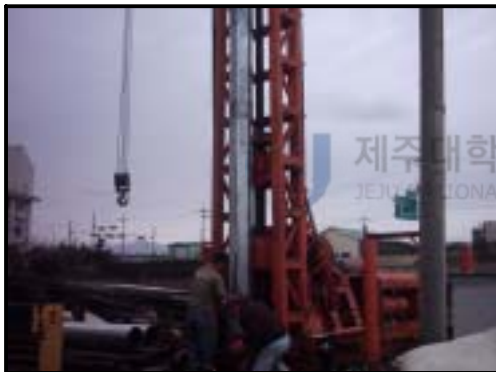
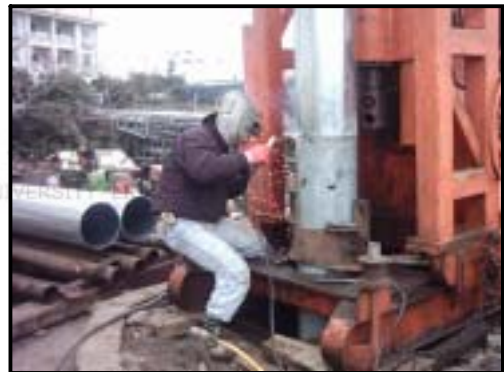
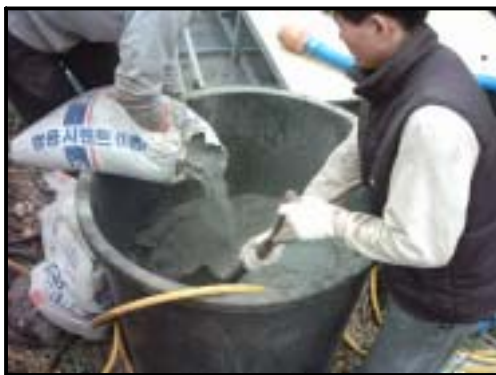
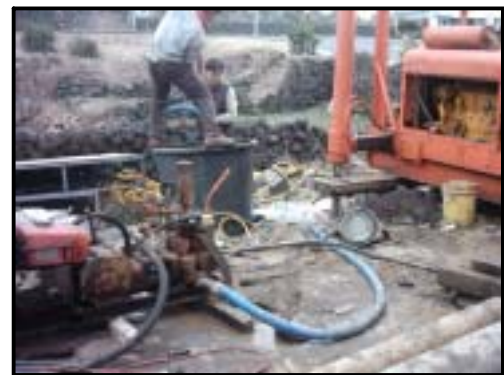
Fig. 6-5. Photography of repairing work of S condominium ( a:

photographing of the inside of holes, b : casing conduct, c : outer casing foundation(I), d : outer casing foundation(II), e : grouting(I), f : grouting(II) )

(2) 보수공법의 결정 : 케이싱 인양후 확공을 하고, 외부케이싱을 설치하여 오염 방지그라우팅을 실시하였다. 또한 상부구간의 오염원 유입을 완전히 차단하고 내부케이싱 설치후에 오염방지그라우팅공법을 실시 하였다. Fig. 6-5는 관정의 시공 사진이다.
