碩士學位論文

풍력발전시스템의 운전특성 및
고장원인 분석

濟州大學校 大學院

An Analysis of Operational Characteristics and
the Cause of the Machine Trouble of Wind
Turbine Generator System

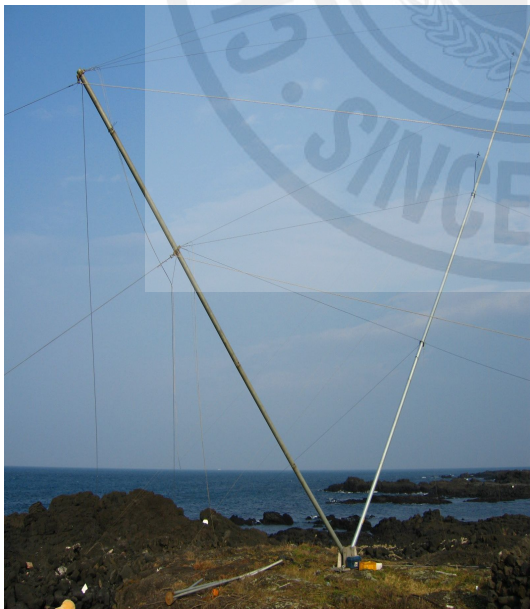
신뢰성 있는 데이터 분석을 위해서 행원 풍력발전시스템의 허브 높이와 같은 45m의 기상측정 마스트를 건설하여 풍력자원을 실측함으로써 정확한 예측을 하고자 하였다. Fig. 2, 3은 기상측정마스트 설치과정과 설치 후 전경이다.

Fig. 2 Installation of the meteorological mast

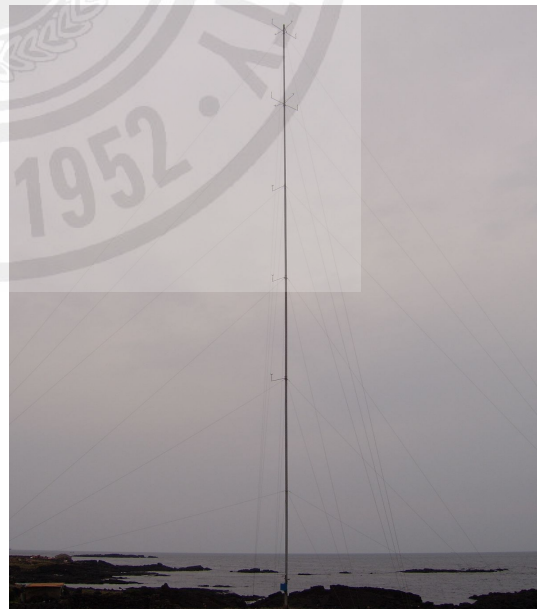
Fig. 3 Meteorological mast after installation

기상측정 마스트는 4인치 및 5인치의 구조용 강관으로 제작하였고, 동서남북의 4방향 강철지지 선에 의해 지지되고 있으며, 낙뢰 보호를 위해 상부에 동선으로 연결된 피뢰침을 설치하고 이것을 지면 속 2m 길이의 동봉 6개에 연결하였다. 그리고 마스트의 측정높이에 따라 1.5m 길이의 가이드 11개를 설치하여 측정센서를 부착할 수 있게 하였다.

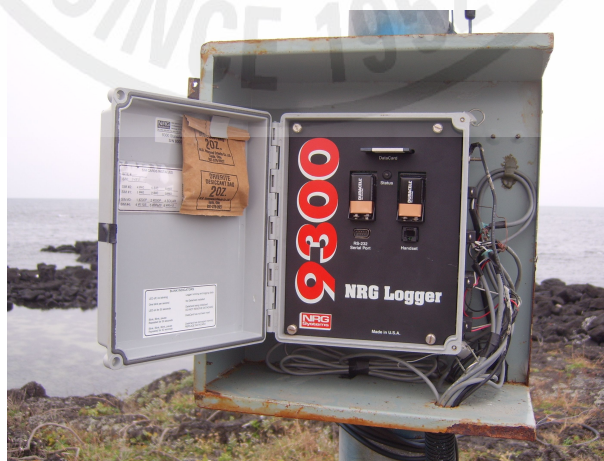
Fig. 4 Data logger

기상측정 마스트 하단부에 설치된 데이터 로거는 Shelter box에 의해 보호되며, 측면에 각종 센서로부터 신호선이 연결되며, 전면 상단부에 메모리 카드가 삽입되며, 하단부에 컴퓨터와 연결하여 자료를 전송하는 통신 포트가 있다. 데이터 로거는 9V의 알카라인 축전지로 작동되며, 별도로 외부의 전원에 연결도 되고 내부에 큰 용량의 2차 축전지로도 작동이 가능하다.

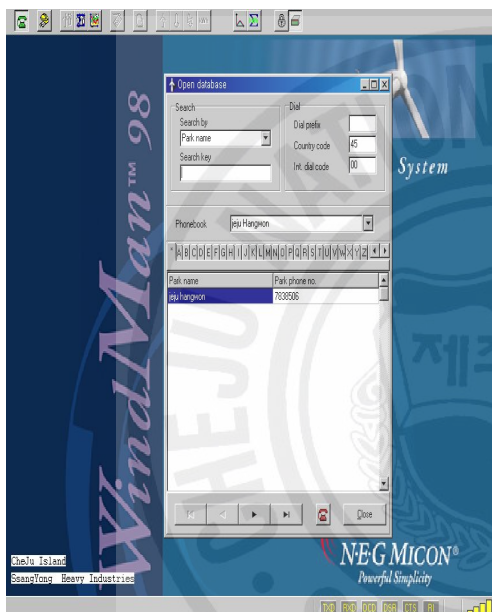
NEG-MICON사 풍력발전시스템의 고장 데이터는 제작사에서 제공한 Fig. 8의 모니터링 프로그램 WindMan98에 의해 획득하였으며, Fig. 9는 모니터링에 의해 획득한 데이터 내용이다. NEG-MICON 풍력발전시스템은 120개의 고장내용이 있고, 각 고장내용마다 시스템 설치 시점부터 모니터링 시점까지 발생한 총 고장횟수와 시간을 알 수 있다. 또한 모니터링을 통해 실제발전량 및 설비 이용률을 획득하였다[12].

Fig. 8 WindMan98 monitoring program

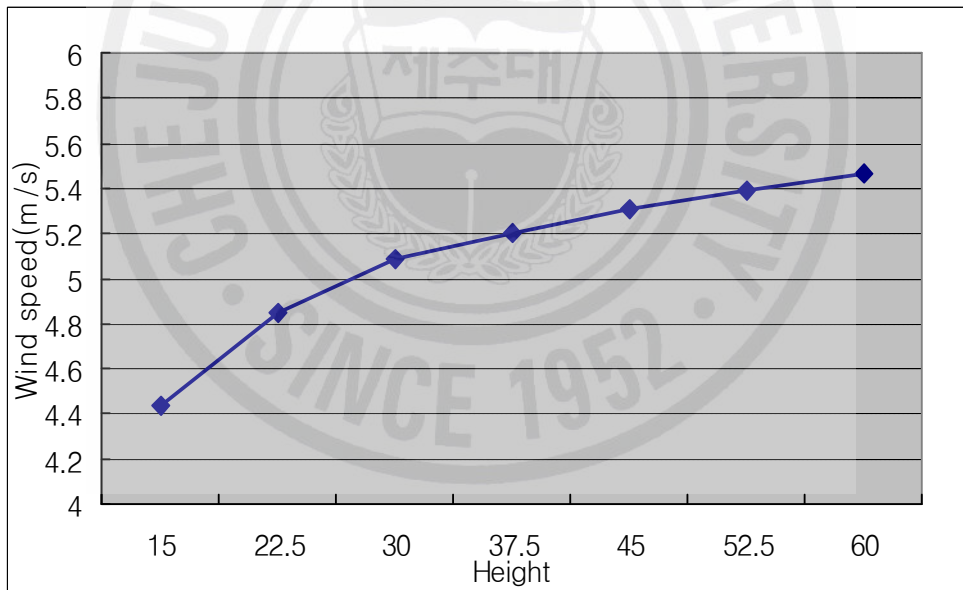
지표상태를 고려하는 보정계수인 멱지수는 30m와 37.5m 실측 풍속으로 구하였고, 계산된 멱지수 값은 약 0.104였다. Fig. 11에 이 값으로 37.5m이상의 높이에서의 풍속을 구한 값을 그 이하의 높이에서의 실측값과 함께 나타냈다.

Fig. 11 Application of power law

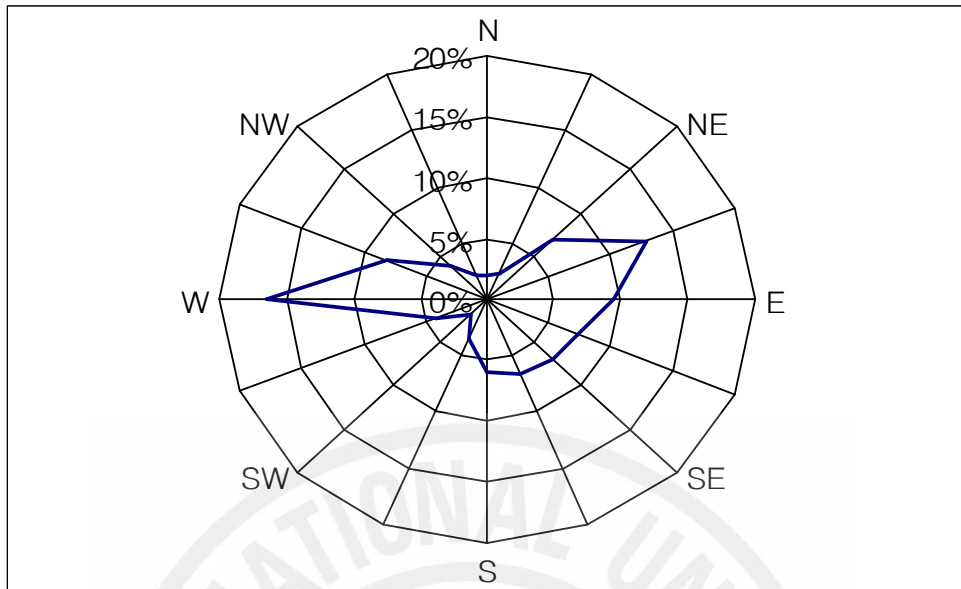
Fig. 13 Wind rose in 2006

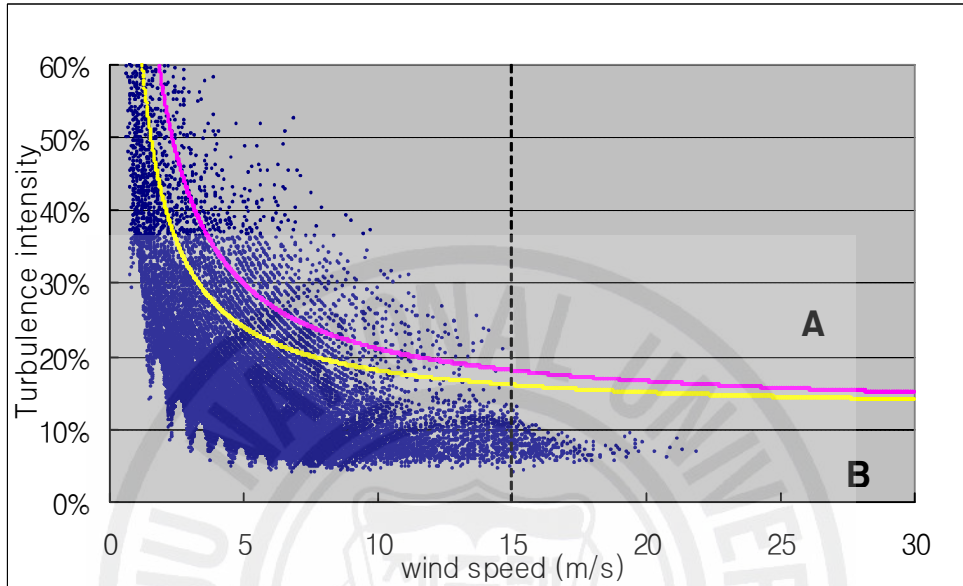
Fig 15는 난류강도, Fig. 16은 표준편차를 이용하여 표현한 2005년 37.5m에서의 난류특성을 나타낸다. Fig. 15는 곡선, Fig. 16은 직선을 기준으로 A구역은 고

난류특성을 나타내고 B구역은 저 난류 특성을 나타낸다. 안전 및 피로 하중에 심각한 결과를 초래할 수 있는 풍속 15m/s 이상에서의 난류강도 및 표준편차가 전부 B구역에 위치하고 있어 저 난류특성인 것을 알 수 있다.

Fig. 15 Turbulence intensity vs. wind speed in 2005

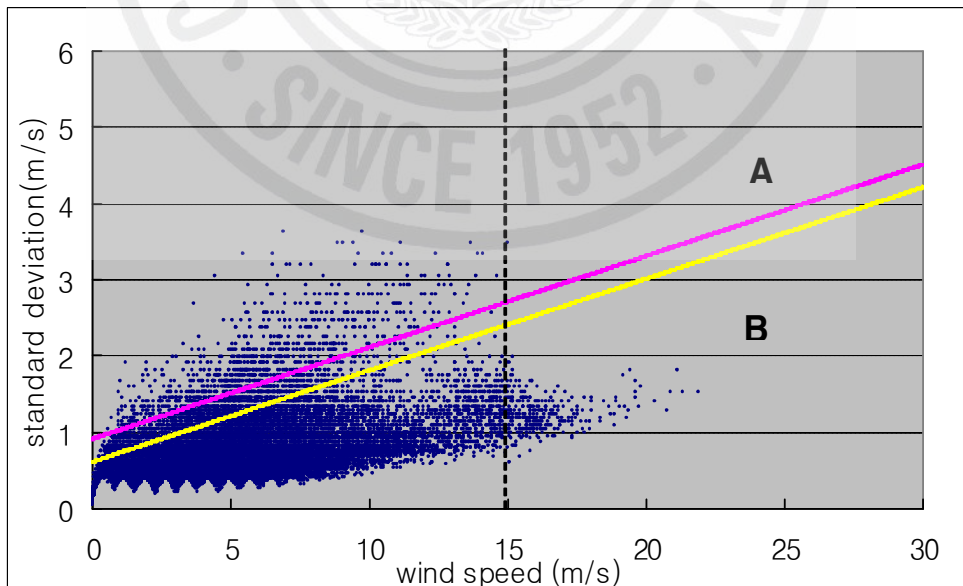
Fig. 16 Standard deviation vs. wind speed in 2005

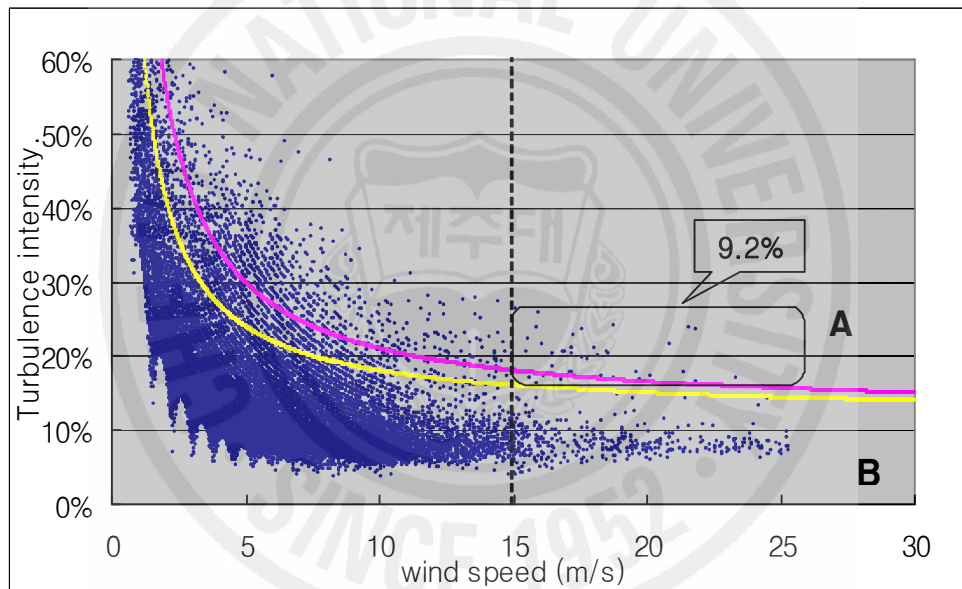
Fig. 17, 18은 2006년 37.5m에서의 난류특성을 나타낸다. 풍속 15m/s 이상에서의 난류강도와 표준편차 값들 중 9.2%의 값이 A구역에 분포하고 있어 고 난류 성분이 있음을 확인 할 수 있다. 이는 확인 결과 대부분의 데이터가 2006년 7월 10일 제주도를 통과한 태풍 에위니아(EWINIAR)의 직적접인 영향권에 있어 태풍이 지나가는 동안 고 난류특성을 보인 것이다. 2005년 9월에는 태풍 나비(NABI)가 발생하여 우리나라를 지나갔지만 태풍의 간접영향권에 있어서 오히려 평균풍속의 상승 등 풍력발전에는 유리한 결과를 가져왔다. 따라서 태풍의 직접 영향권에 있을 때에는 난류 강도가 커지고 안전 문제나 피로하중에 심각한 문제가 발생 할 수 있다고 생각된다[13].

Fig. 17 Turbulence intensity vs. wind speed in 2006

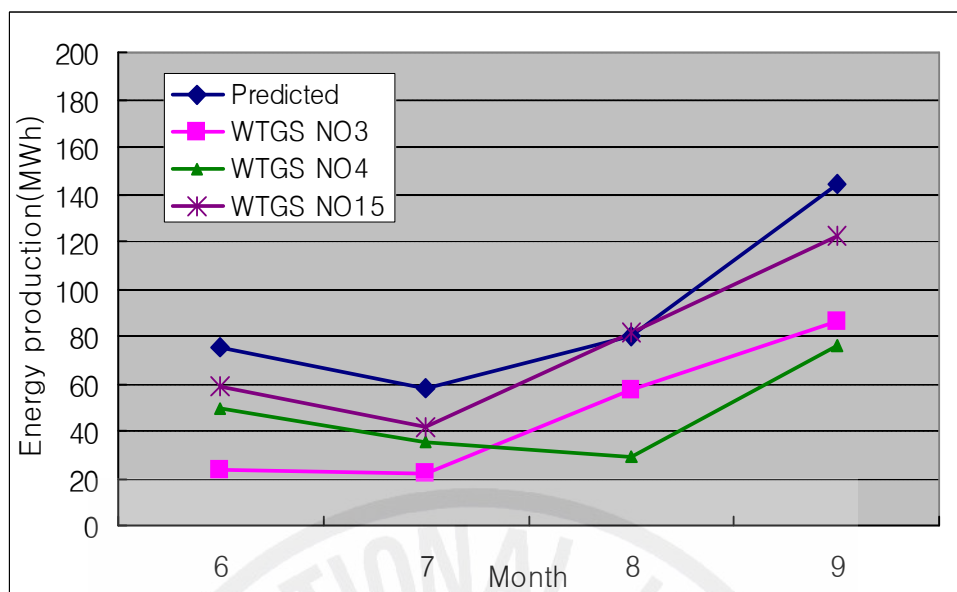
Fig. 22는 예상발전량과 실제발전량의 비교를 나타낸다. 3호기를 보면 예상발전량과 비슷한 곡선형태를 보이지만 발전량은 많은 차이를 보이고 있다. 이는 앞의 가동률에서 확인한 것처럼 매월 고장 정지 시간이 100시간 이상으로 정지 시간이 많았던 것이 원인이었고, 4호기의 경우 8월과 9월에 예상 발전량과 많은 차이를 보이고 있다. 이것은 8월의 경우 232시간으로 많은 고장 정지 시간을 보였던 것이 원인이었고, 9월의 경우는 태풍 나비의 간접영향권에 있어 12 ~ 17m/s의 높은 풍속을 보였지만 그때 고장이 발생하여 정지하였던 것이 예상보다 낮은 발전량을 보였다. 고장이 거의 없는 15호의 경우 앞 3.1절의 1, 2호기 분석에서 고장이 거의 없을 때는 예상 보다 실제발전량이 높았었지만 3, 4호기에 비해 발전량은 많았지만 예상보다 낮은 발전량을 보였다. 이것은 주 풍향이 거의 북쪽으로서 간섭의 영향이 없는 해안가에 위치한 1, 2호기 보다 풍력단지 중 가장 안쪽 내륙에 위치한 15호기의 국지적 위치가 불리하게 작용한 것으로 보인다.

Fig 22. Comparison of predicted and actual energy production of WTGS

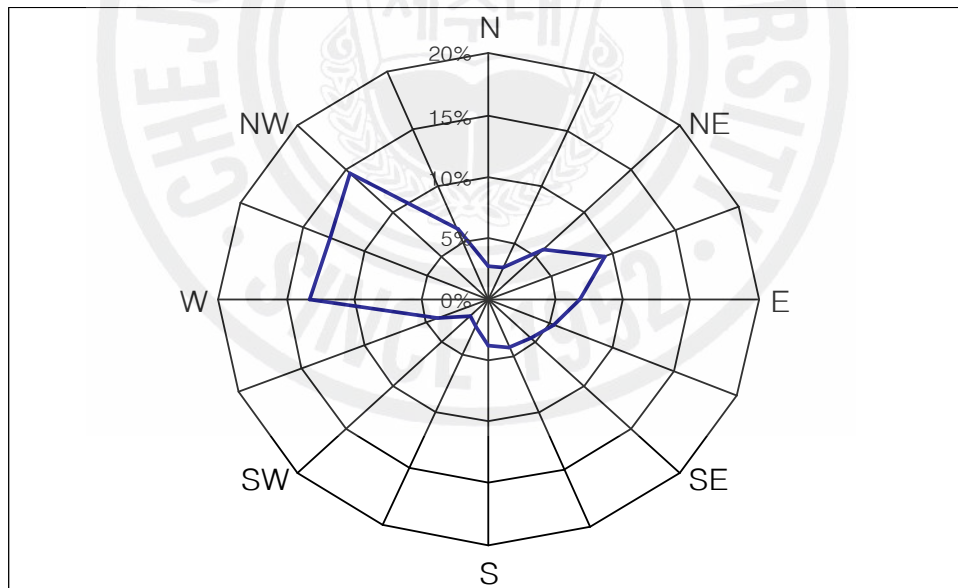
다음의 Fig. 24는 바람장미를 나타낸다. 앞의 분석 결과에서 2006년 봄·여름에는 서풍과 동북동으로 주 풍향을 보이는 가운데 풍향의 변화가 빈번하였으나 전체적으로는 앞의 주 풍향과 더불어 북서풍도 주풍향인 것으로 보아 가을·겨울에는 우리나라 겨울철 기후인 북서풍이 주 풍향이었다는 것을 알 수 있다. Fig. 25는 풍력에너지 밀도는 나타낸다. 평균 풍속과 마찬가지로 매월 풍력 에너지밀도의 차가 컸다. 평균 풍속이 가장 좋았던 12월에 1180W/m²의 가장 좋은 에너지 밀도를 보였고, 시동풍속이하의 평균풍속을 보였던 8월에 72W/m²의 풍력에너지 밀도를 보였다. 전체적으로는 434W/m²의 풍력 에너지밀도를 보였고, 400W/m² 이상이면 우수한 풍력발전단지이므로 행원 풍력발전단지는 우수한 사이트임을 알 수 있다. 또한 같은 계절에도 평균풍속과 에너지밀도의 값이 변화의 차가 큰 것은 풍력발전시스템 운전에도 많은 영향이 있었을 것이라 사료된다.

Fig. 24 Wind rose in Hangwon (2005.11~1006.10)

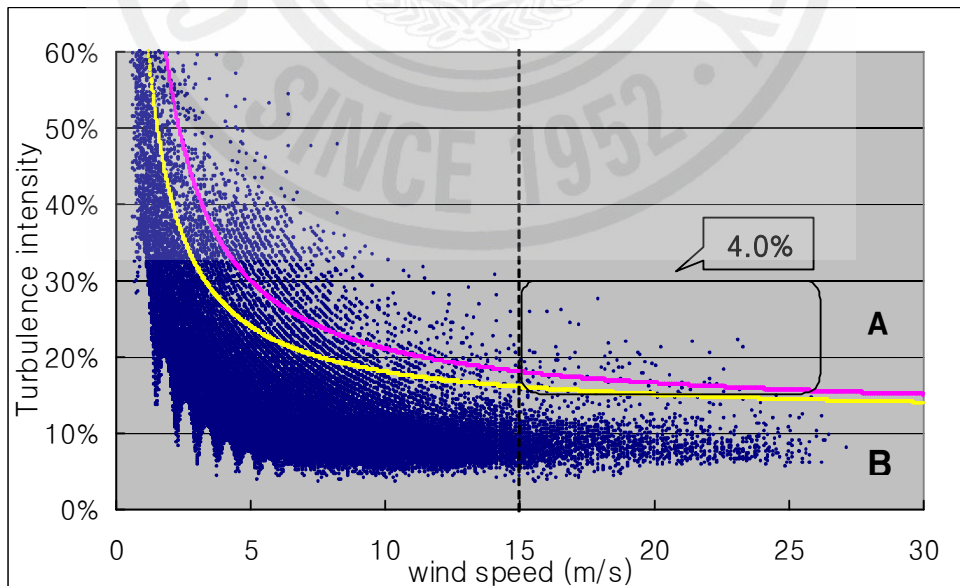
Fig. 26, 27은 행원지역 1년간의 난류특성을 나타낸다. 분석 대상인 15m/s 이상에서의 평균풍속 데이터 수는 2054개이며, 그 중 4.0% 해당하는 82개가 고 난류 특성을 보였다.

Fig. 26 Turbulence intensity vs. wind speed

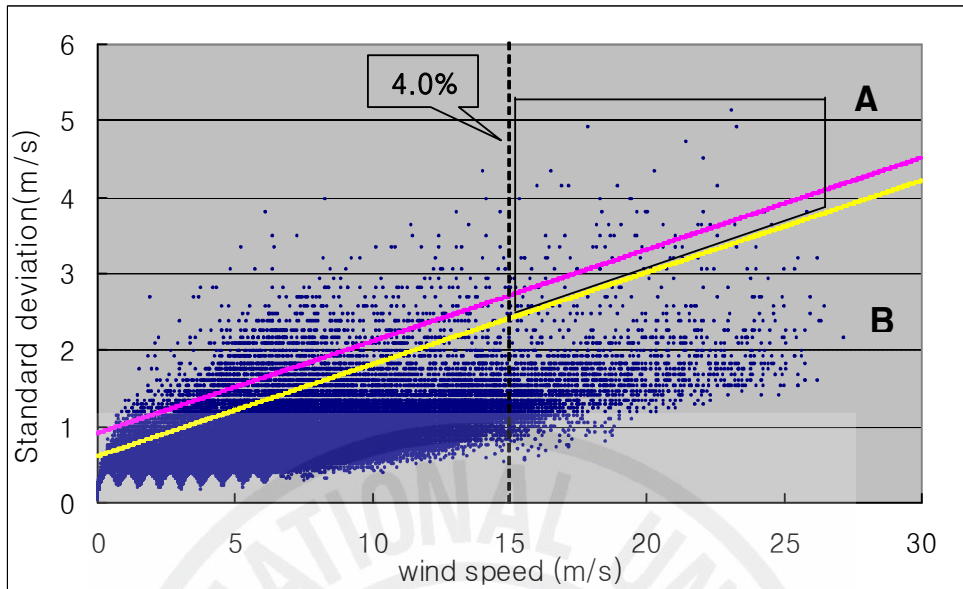
Fig. 27 Standard deviation vs. wind speed

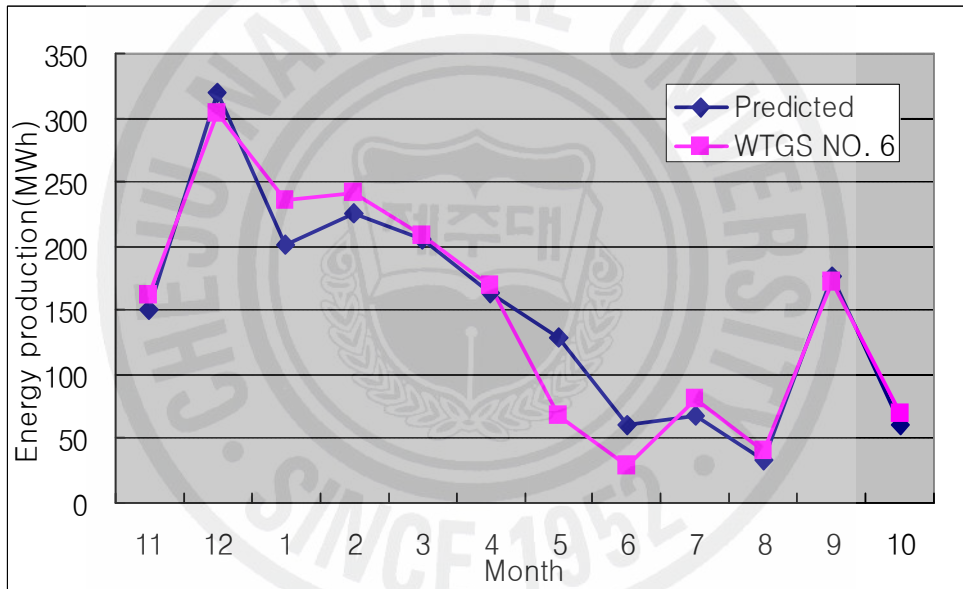
Fig. 28은 예상 발전량과 실제발전량을 나타낸다. 모니터링 통신라인 문제로 인해 10호기에서는 실제 발전량을 획득하지 못하여 그림에는 표시하지 못했다. 고장으로 인해 88% 가량의 설비 가동률을 보인 6호기를 보면 전체적으로 예상발전량과 비슷한 산출량을 보이는 가운데 5, 6월에 예상 발전량과 차이가 있는 것으로 보아 이 시기에 고장으로 인한 정지 시간이 많았던 것으로 보인다. Table 12에서도 전체적으로 27.1%의 좋은 이용률을 보이는 가운데, 5, 6월에 예상과 실제 C.F. 가 차이가 있었고, 가동률에서 고장으로 인한 정지시간이 있음을 확인할 수 있다.

Fig. 28 Average wind power density

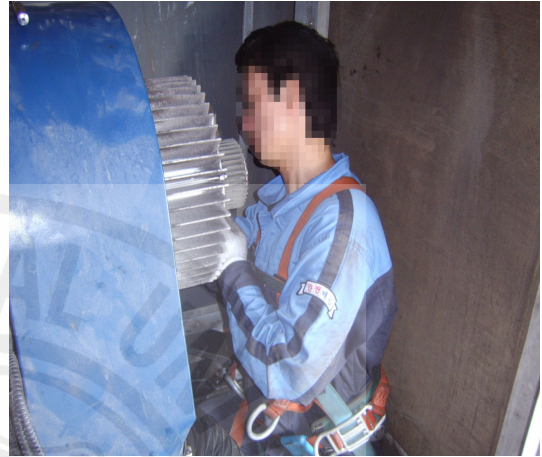
Fig. 32 The work changing VRCC control unit

VESTAS 풍력발전시스템 분석기간 중 VRCC(Vestas Rotor Current Control) 구성 부품 고장이 발생하여 여분의 장치로 교체하였다. Fig 31은 VRCC control unit이며 Fig. 32 나셀 안에서 VRCC control unit 교체 작업 모습이다.

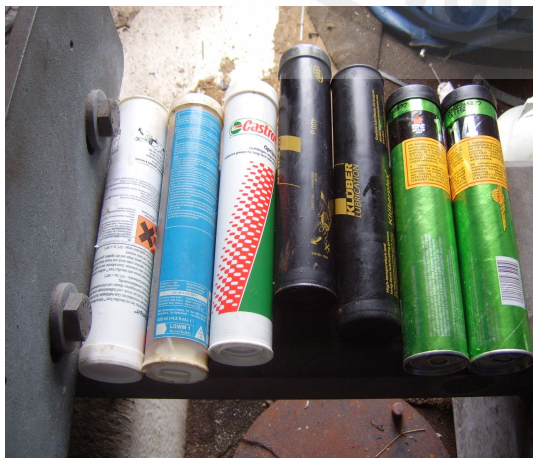
Fig. 33 The picture of lubrication

나셀 안 회전 부위에 윤활제를 주입하였다. Fig 33은 회전 부위에 주입되는 윤활제 사진이고, Fig 34는 윤활제 주입 작업 모습이다.

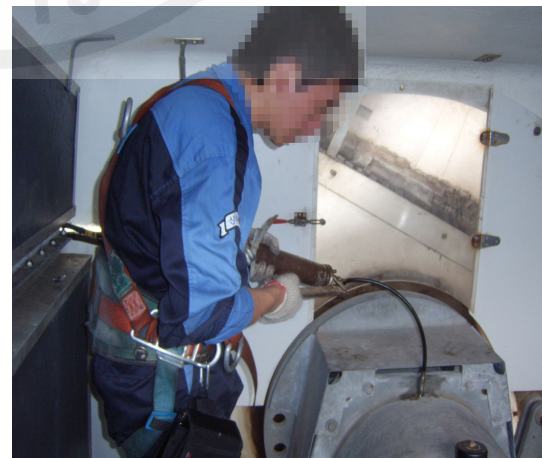
Fig. 34 The work filing with lubrication

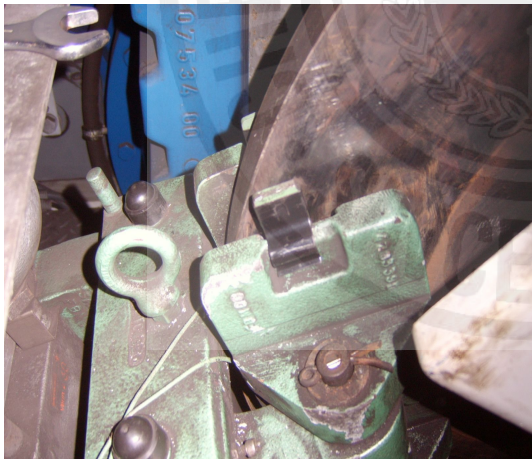
NEG-MICON사 풍력발전의 브레이크시스템 중 브레이크 패드는 장기간 작동으로 인해 마모 되면 센서에 의해 시스템 고장 내용을 보인다. 이 패드는 소모품으로서 향 후 주기적으로 교체해야 하지만 외국에서 전량 수입하고 있어 많은 유지보수비용이 들고 있다. 이것으로 보아 소모품에 대한 국산화 대체 연구도 필요하다고 본다. Fig. 35는 브레이크시스템 모습이고, Fig. 36은 브레이크 패드의 교체 전과 교체 후의 모습이다.

Fig. 35 The picture of brake system

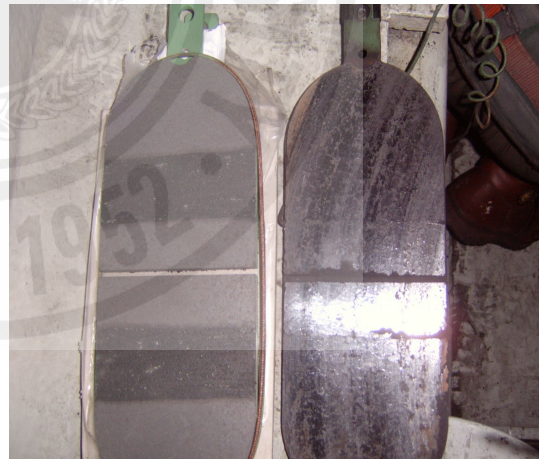
Fig. 36 The picture of brake pad

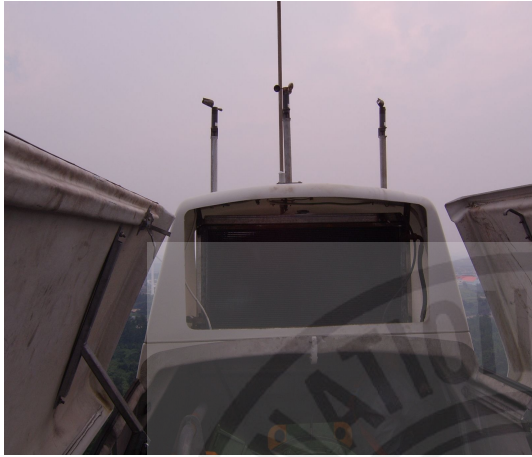
연구기간 동안 풍속계 고장으로 인해 시스템이 정지되어 수리 후 재가동 시켰다. Fig. 37 풍속계의 모습이고, Fig. 38은 풍속계 수리 후 재설치 작업 모습이다.

Fig. 37 The picture of anemometer on the nacelle

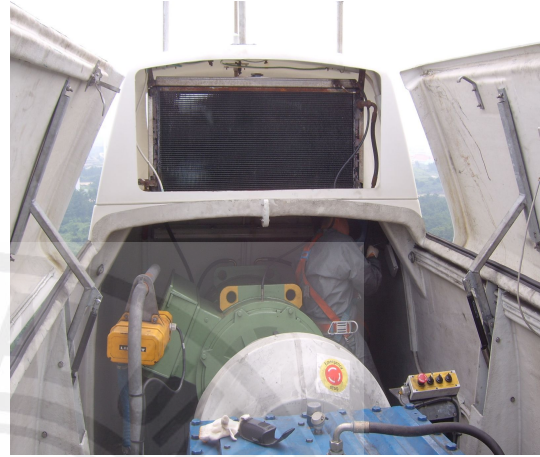
Fig. 38 The work changing anemometer on the nacelle
