碩士學位論文

漢拏山國立公園의 毀損 防止 方案

- 登山路를 中心으로 -

濟州大學校 行政大學院

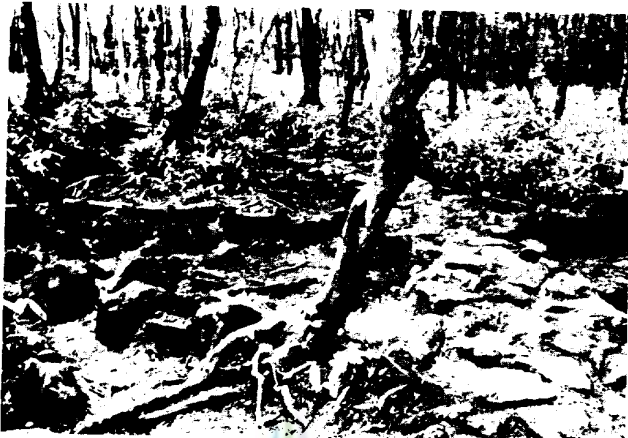
〈사진 4-1〉 어리목계곡 지나서 B대피소 주변

이 구간의 대부분은 서어나무, 물참나무 등의 활엽수림대를 통과하는 급경사 구간으로서 排水施設未備 혹은 훼손으로 인해서 降雨時에 유수가 등산로로 越流되어 1970년대 중반에 설치한 계단의 상당부분 훼손되어 있다.

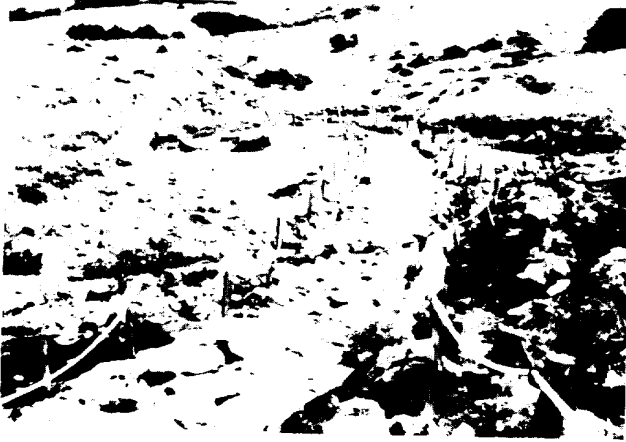
〈사진 4-4〉 만세동산~윗세오름대피소 중간

지표면에 현무암 露頭가 정연하게 노출되어 있는 관계로 수많은 탐방객들의 왕래가 빈번함에도 토양의 침식은 미미한 편이나 1,500m에서 1,600m 구간은 流水와 踏壓에 의해서 배수로 및 등산로의 바닥 포장의 거의 훼손되었으며 일부 설치된 P.E 배수

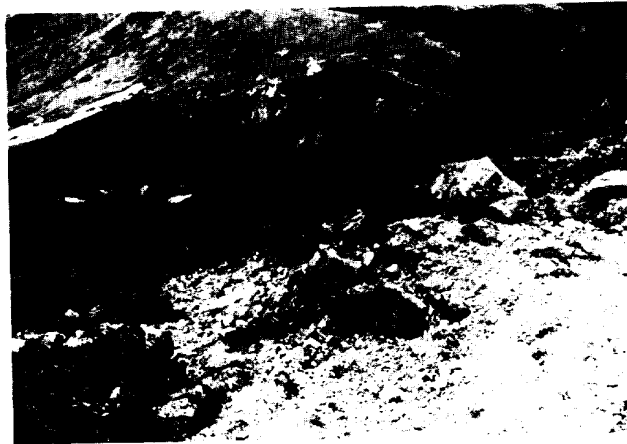
〈사진 4-5〉 윗세오름 대피소 ~ 서북벽 중간

이 구간의 경사는 15.4°~27.7°로, 이에 따른 지표면의 침식 정도도 4cm에서

48cm로 매우 심하며 윗세오름 대피소에서 정상까지의 최단 등산로로서 과도한 이용으로 인한 침식 및 붕괴 위험성 때문에 자연휴식년제에 의거하여 현재 등산이 통제되고 있는 구간이다.

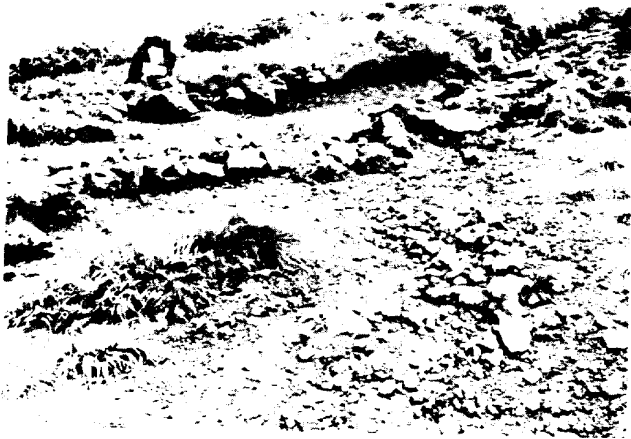
〈사진 4-6〉 영실등산로 1500m고지

영실휴게소에서 병풍바위까지의 경사는 10.8° 내지 17.4° 지표면의 침식 정도는 21cm에서 25cm로 경사가 급하기 때문에 지표면의 침식 작용도 활발한 편이다. 영실휴게소에서 계곡까지 등산로상의 수목들이 根系 노출이 심하여 복토 및

보호 관리가 요구되며 능선의 돌계단으로 형성된 등산로도 훼손이 심하며 침목을 이용한 보수가 필요하다.

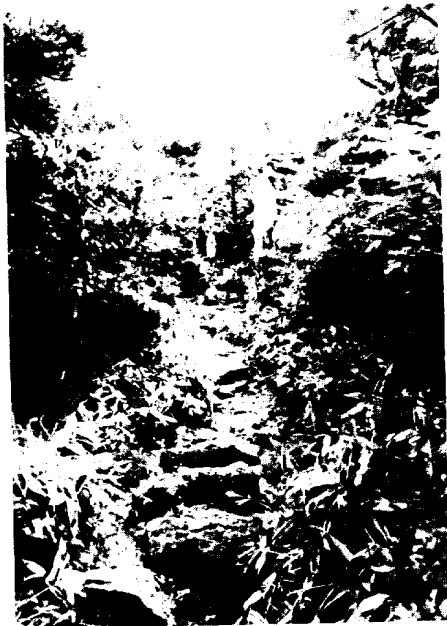
〈사진 4-8〉 영실 구상나무숲

이 구간의 대부분은 구상나무·주목 군집의 내부를 관통하는 평균 경사도 9%인 완만한 구간으로서 유지 상태가 비교적 양호한 구간인데 등산로는 울창한 수림대를 통과하기 때문에 폭이 1m 내외로서 좁은 편이며, 노반이 침식되어 주변보다 낮기 때문에 배수로의 기능을 못하여 주변은 강우시에 물이 고여서 통행에 불편하다.

구상나무 군락지 끝부분에서 윗세오름대피소에 이르는 구간의 등산로는 삼나무를 주로 이용한 통나무 멀칭 등산로로 잘 정비되어 있으나 배수로를 정비하여 流水에 의한 피해를 방지해야 할 것이다.

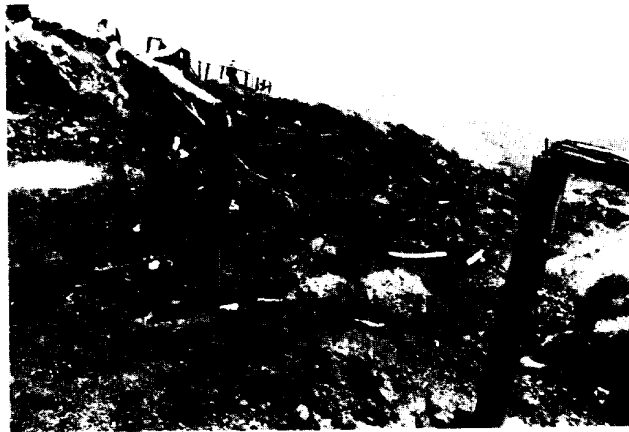
〈사진 4-10〉 남벽 등산로 上部

남벽코스 하부 구간의 위에서 남벽 정상외 안내관까지의 경사도 25% 내외의 비교적 완경사 구간으로서, 1986년 개설 당시에 돌계단을 축조하고, 등산로 서편 계곡 방향에 木柵을 설치한 구간인데 등산로 좌측에 형성된 계곡부 급경사지를 따라 통나무木柵이 설치 되었으나 최근에는 등산로의 토양 유실에 따른 기초의 노출 및 낙석 피해로 인한 木柵의 훼손이 극심하다.

돌계단의 대부분은 유실되었고, 폭우시에 우측의 비탈면에서 토사가 밀려와

이 구간의 노반을 매몰하여 등산로의 형태와 기능이 상실되었다. 또한 남벽 정상부의 斜面이 붕괴되어 등산로를 메우고 계곡부 급경사지로 산사태지가 형성되었다.

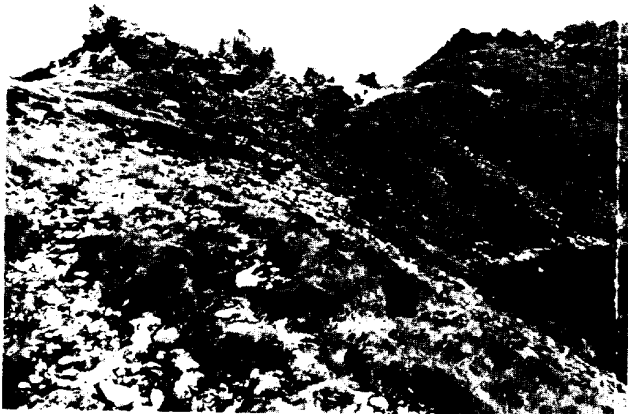
〈사진 4-14〉 관음사 정상

관음사정상의 종전의 탐방객 활동 구간은 식생이 훼손되었고, 토양중에 송이의 함유 비율이 높아서 해빙기 및 강우시에 토사가 백록담 분화구 안쪽斜面과 반대편 급경사지로 유출이 진행중인 지역으로서 1993년 5월에는 한때 복구공사에 대비하여 탐방

관음사 정상에서 왕관릉까지의 평균 경사도 27%의 급경사 지역의 울창한 구상나무 군집을 통과하는 구간이다. 등산로는 탐방객 이용 밀도가 낮기 때문에 동편의 산록 식생 훼손지 이외에는 비교적 양호하지만 숲지대의 노면 자체가 배수로화 되어 주변은 洗掘에 의한 침식이 소규모로 진행중이다. 등산로에 평행되거나 직교되는 기존의 배수로는 유지 상태가 양호한 편이다.

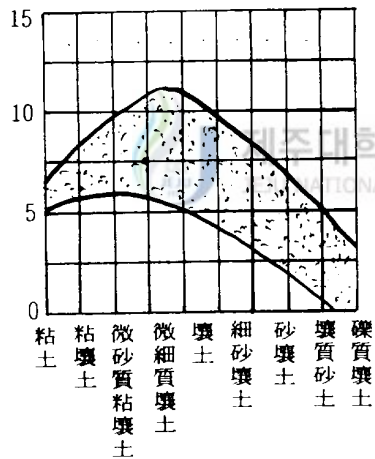
〈표 4-21〉 토성별 토양침식성

土壤侵蝕性은 土壤粒子的 크기, 比重, 土壤 有機物의 함량, 토양구조, 침투성 등에 의해서 결정된다. 즉 踏歷에 의해서 토양이 단단해지면 침투수량이 감소되고, 반면에 유출수량이 증가되기 때문에 토양 침식량이 증대된다. 또한 土壤粒子가 單粒構造로 존재하거나 입자가 너무 적고 가벼울수록 토양 침식성이 증대된다. 즉 토양침식성은 土性의 영향을 크게 받기 때문에 토성별 토양 침식성 지수는 〈표 4-21〉
