碩士學位論文

舊都心 衰退商權의 活性化
方案에 관한 研究

- 濟州市 一都1洞 新興路와 鎭成路 인근 블록을 중심으로 -

A Study on the Revitalization Methods to Declined Commercial Area in the Old Downtown Area

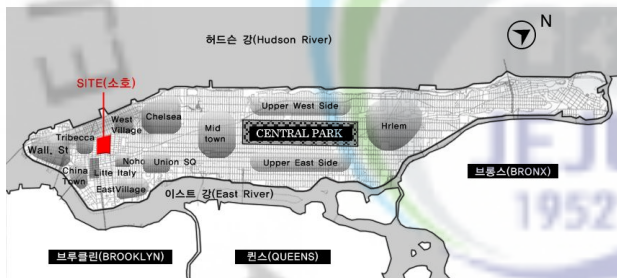
그림 3. 뉴욕 맨해튼 현황

그중 대상지는 Broadway를 중심으로 Spring St.와 Prince St.에 면한 상권 블록으로 인근에는 매트رو N, R, W, C, E, 6노선 등이 정차하는 3곳의 지하철역(Subway Station)과 M5와 M21노선이 정차하는 2곳의 버스정류소(Bus Station)가 위치하여 대중교통을 통한 접근이 매우 양호한 편이다. 대상지의 가로체계는 9~13m의 격자도로로 구성 되어 있으며, 인근블록의 내부에는 모든 건물이 도로와 연결해 있어 양호한 편이다. 대상지의 동남쪽으로는 먹을거리로 유명한 차이나타운과 리틀 이탈리아가 존재하며 서북쪽으로는 새로운 문화·예술의 메카인 첼시가 위치해 있다.

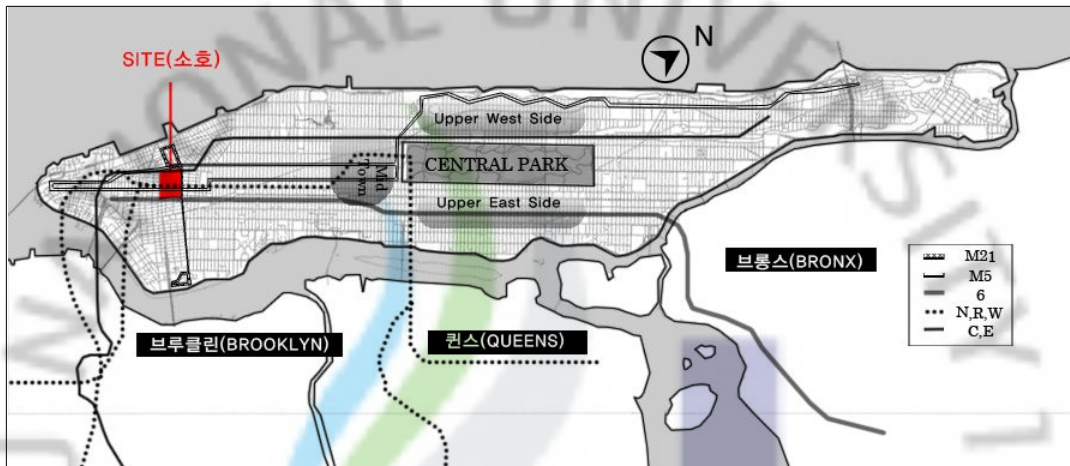
그림 5. 사례연구 대상지 관련 대중교통 노선도

대중교통시설은 지하철 및 버스 정류장의 위치, 대중교통의 운행 노선 및 운행 시간, Broadway까지의 거리 등으로 분류하여 조사·분석하였으며 그 내용은 다음과 같다.

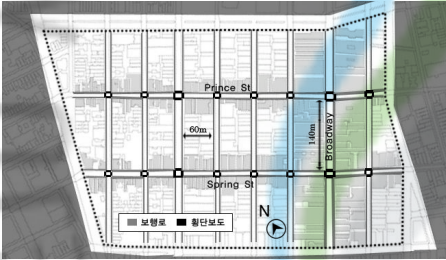
표 20. 보행환경 현황

횡단보도의 개수	8개	32개	32개
	횡단보도의 간격	140m	60m	60m
	보행신호시간	30초	25초	25초
	보행신호간격	50초	45초	45초

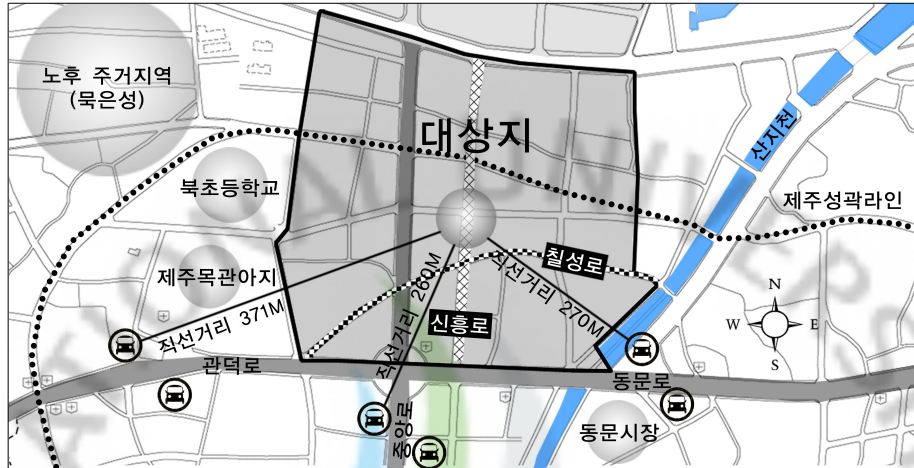
그림 8. 대상지 현황

대상지는 신흥로를 중심으로 철성로를 낀 인근 상권블럭들로 구도심내 간선도로인 중양로와 동문로에 면한 곳이다. 대상지의 가로체계는 도시계획에 의해 구축된 8~10m의 격자가로와 자연발생적으로 형성된 자유곡선인 골목길로 이루어져 있다. 대중교통을 통한 대상지 중심으로의 접근은 직선거리 371m의 관덕정 버스정류소와 260m의 중양로 버스정류소, 270m의 동문로터리 버스정류소중 한 곳을 이용하여 접근하여야 하며, 이 경우 이용자들은 도보로 약 5분 이상의 시간이 소요될 뿐 아니라 대중교통승하차시설 주변에 부족한 편의시설 및 휴식공간 등으로 인해 다소 불편함을 호소하고 있다.

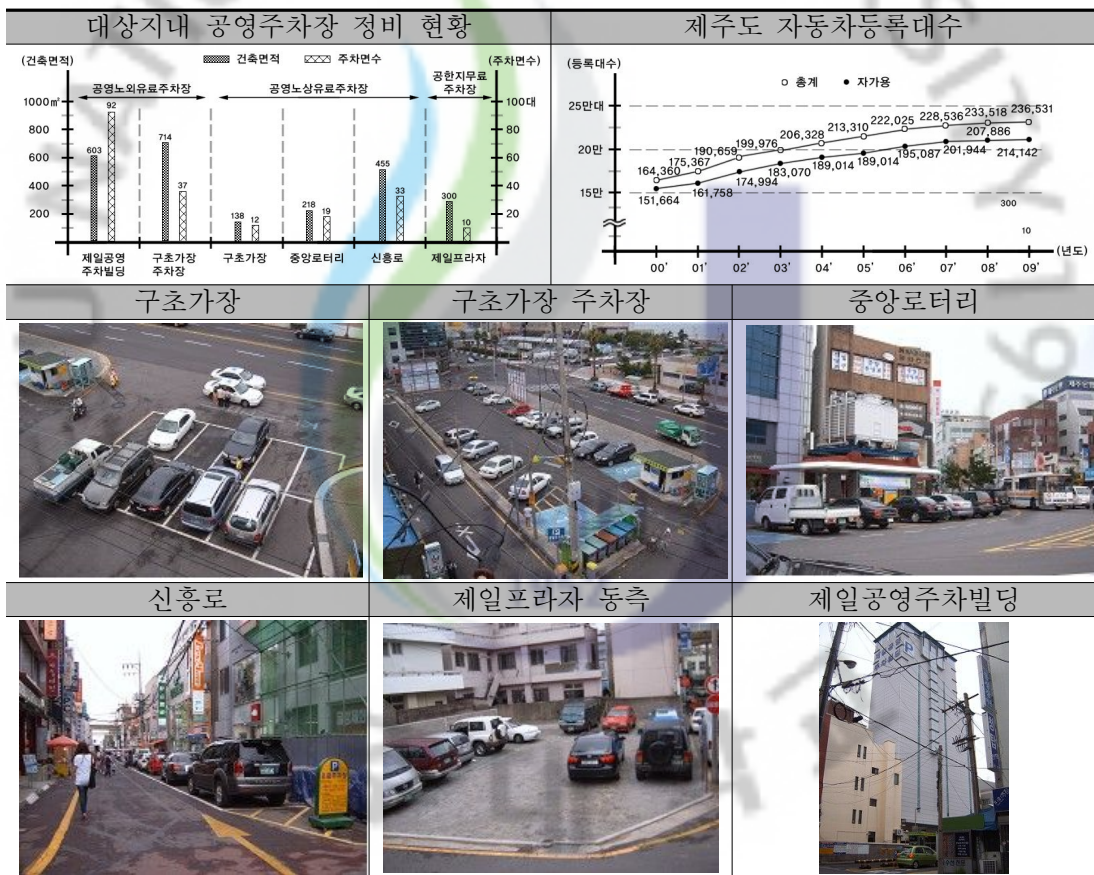
표 27. 공영주차장 현황

곳은 간수로에 위치한 제일공영주차빌딩으로 총 92대의 자동차가 주차 가능한 것으로 확인 되었다. 이 공영주차장은 도심지 주차난 해소를 통한 구도심 상권 활성화를 위해 2006년 제주시에서 정비한 유료 기계식빌딩주차장이지만 구도심으로의 접근시 열악한 보행환경으로 인해 상가 활성화에 큰 도움을 주지 못하고 있는 상황이다. 그 외 대상지 인근 공영 주차장으로는 탐동제일주차장¹⁹⁾이 정비되어 있으나, 이용빈도는 상당히 낮은 것으로 조사 되었다. 이는 상가 이용자들이 상가와 근접한 곳의 주차장을 이용하려는 습성과 탐동매립지내 주차장과 대상지와의 공간적 연속성 부족에 기인한 것으로 판단된다.

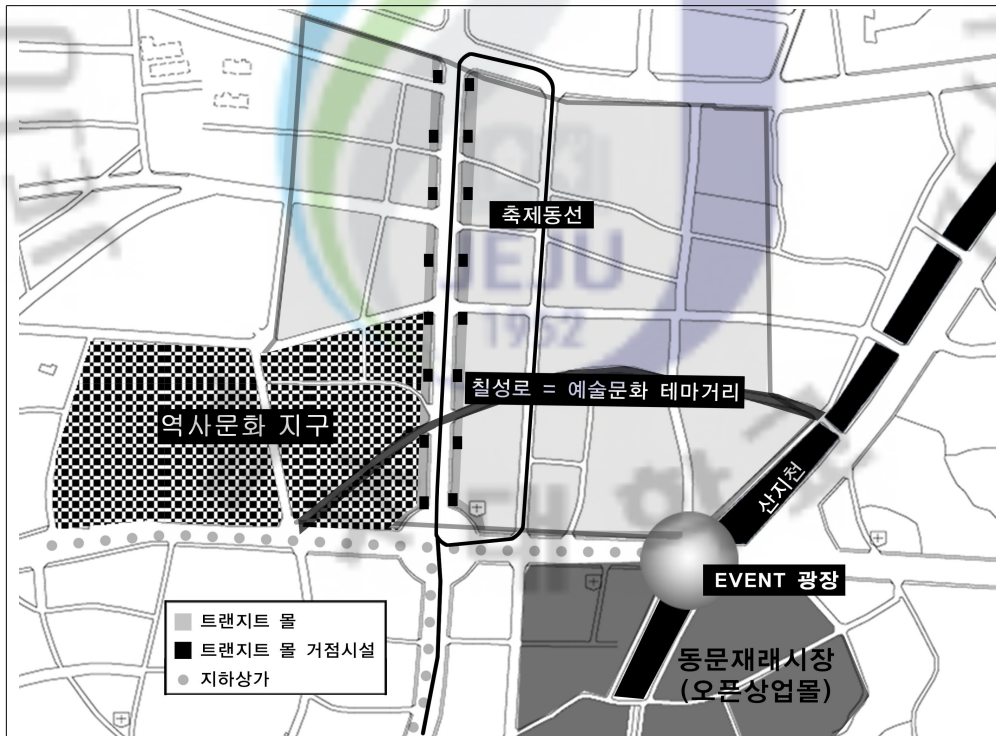
그림 11. 제주시 구도심 활성화를 위한 주요 개선방안

한편, 위에서 분석한 구도심 상권의 세부별 쇠퇴요인들은 최근 이슈화되고 있는 역사문화단지, 재래시장 활성화, 문화예술 프로젝트, 지역상가 활성화축제 등의 사례를 통해 제주시 구도심의 활성화를 위한 개선방안으로 다음과 같이 제시가 가능하다.
