碩士學位論文

陸上 風力基礎 缺陷原因 및 共振分析

濟州大學校 産業大學院

The cause of damage to onshore wind turbine foundation and the resonance analysis

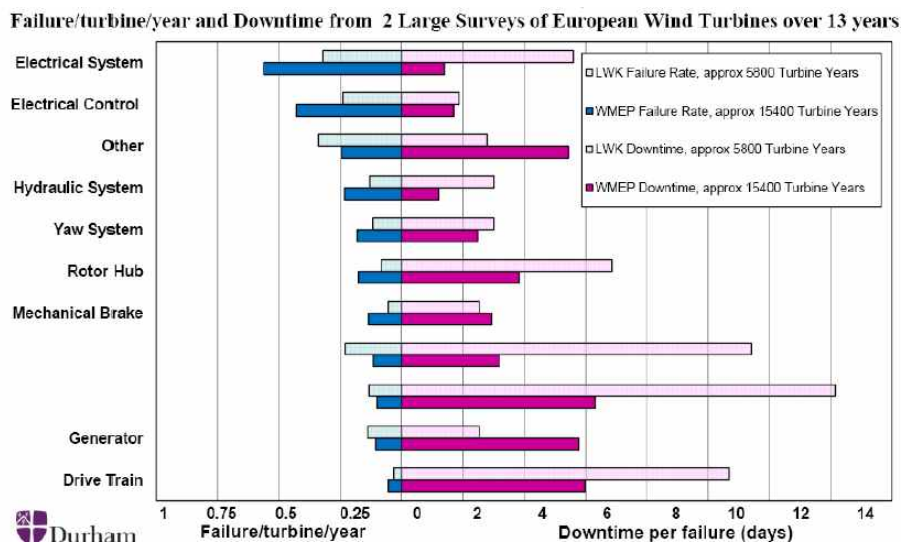
Fig. 1 풍력터빈 고장과 운전정지 시간[2]

Fig. 1은 풍력운영 및 유지보수 중 기계, 전기부품 고장과 운영정지 시간을 13년간 분석한 데이터로서 고장의 발생빈도와 운전정지 시간이 일치하지 않음을 알 수 있다. 특히, 풍력터빈 기초결함의 경우 고장의 빈도가 상대적으로 낮다.

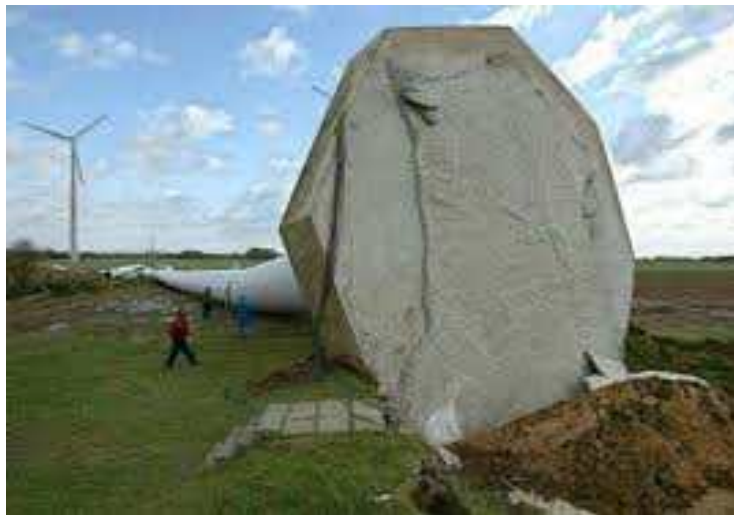
Fig. 2 기초 결함으로 인한 풍력터빈 전도[7]

그러나, 풍력기초의 경우는 비록 결함비율은 낮지만 만약 문제가 발생된다면 아래 Fig. 2 같이 풍력터빈을 다시 사용할 수 없을 정도로 운전정지 시간이 클 수도 있다. 실제로 국내 한 풍력단지에서는 기초문제로 인해 전력생산이 중단된 사례가 발생하기도 하였다.[3]

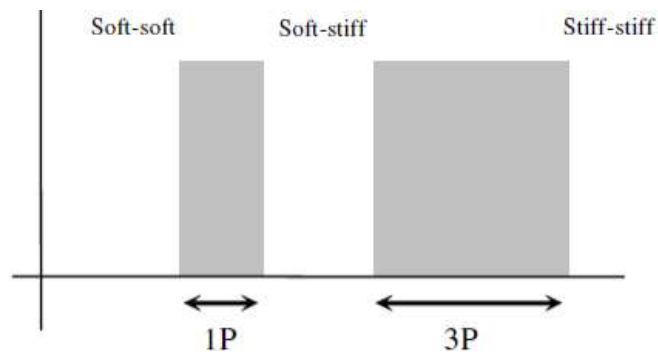
Fig. 6 가변속도 터빈시스템의 진동구간 정의[11]

가변속도 풍력발전기 Vestas V90-3MW 발전기는 9.9-16.1-18.4 RPM와 같은 가변속도로 인해 회전속도 범위를 가진다. 이것은 Soft-stiff의 간격이 좁아지는 것을 의미한다.

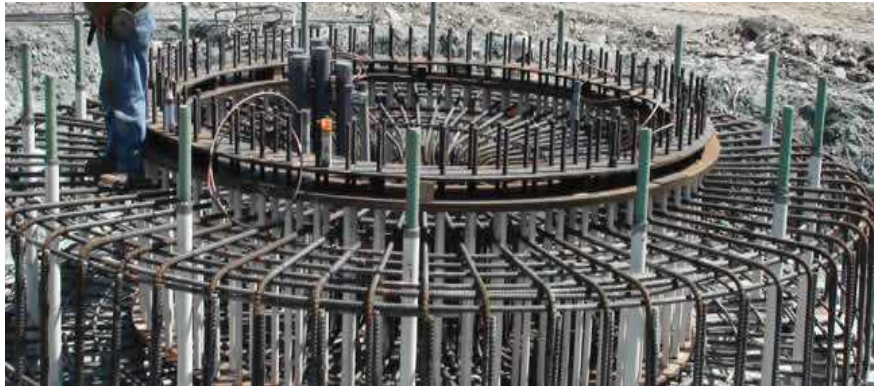
Fig. 12 기초 콘크리트 타설 전 앵커볼트[16]

Fig. 12는 콘크리트 타설 전 앵커볼트 관찰할 수 있는 바와 같이 타워와 기초의 접합은 앵커볼트를 통해 하부가 지지되어 있다. 앵커볼트는 콘크리트 풍력기초 하부에 플랜지에 의해 고정되어 있다.

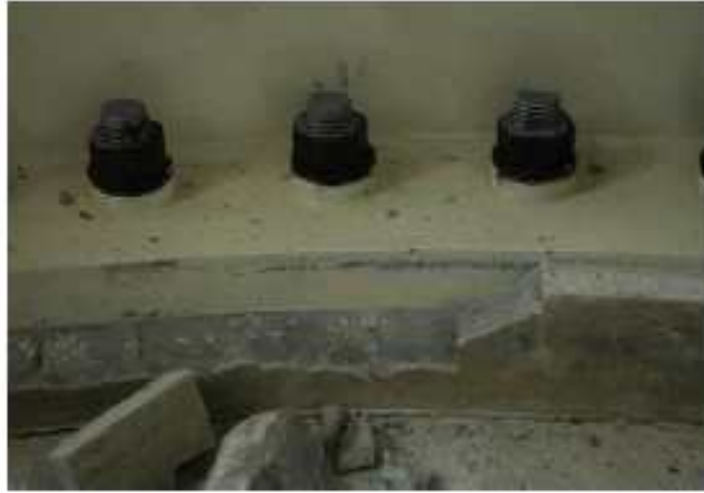
Fig. 14 측면 과다 그라우트 모르타르[14]

- 건조수축 균열
- 끝단 부분에서 과도한 그라우트[Fig. 14].
- 저온 시공에 의한 강도 부족

첫 번째 2가지 문제는 이 가운데 크게 문제가 없으나, 나머지 2가지는 모르타르를 교체하는 등의 다른 부수조치가 필요하다.

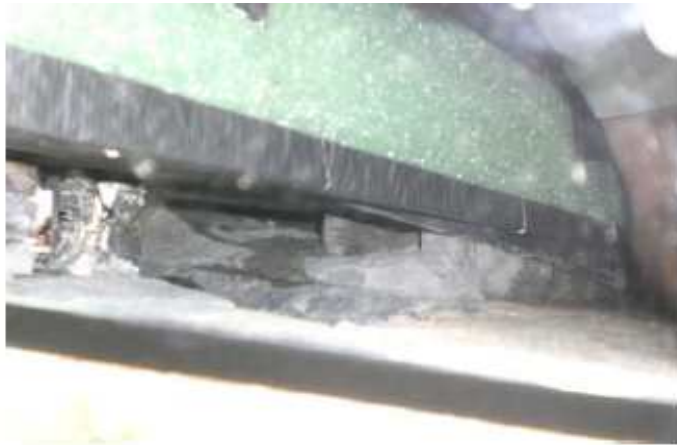
Fig. 15 플랜지 하부 그라우트 모르타르 결함[14]

- 그라우트에 공기포함으로 콘크리트 플랜지 결함 발생[Fig. 15].

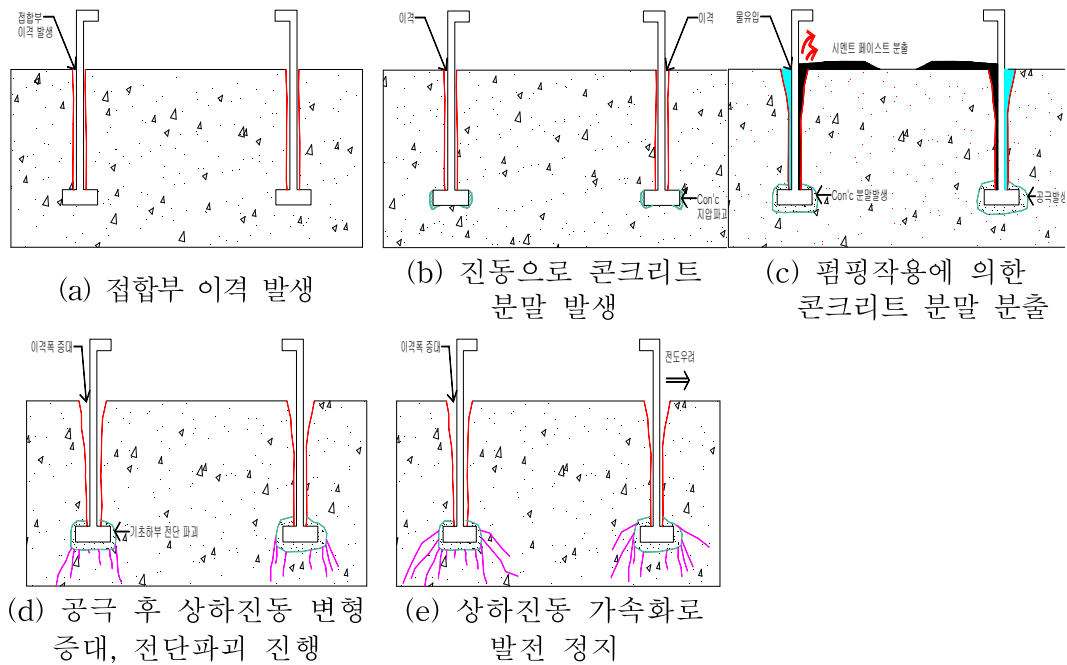
Fig. 16 앵커링 형식 접합부 결합 진행과정[3]

Fig. 16은 앵커플랜지 하나를 가진 앵커링 형식에서의 결함 진행과정이다. 단일 플랜지 앵커링 형식은 Fig. 16에서 보듯이 타워를 콘크리트에 고정하는 하부 T-flange와 타워를 설치하기 위한 상부 L-flange로 구성된다.

이러한 접합부를 가진 기초형식은 소형풍력에서는 기능을 잘 수행 하였다. 그러나, 대형풍력 발전기에서는 다음과 같은 균열 메카니즘으로 인해 기초균열과 타워와 비 부착문제를 발생 시킨다.

- (a) 하중에 의한 강재타워의 변형률은 타워와 콘크리트간의 이격이 발생한다.
- (b) 좌우방향의 진동으로 철근으로 보강되지 않은 콘크리트 상부 피복에 진동에 의한 균열을 초래하며, 콘크리트 마모로 시멘트 분말이 발생한다.
- (c) 우수에 의한 물의 침투와 진동으로 인한 펌핑작용으로 시멘트 분말을 외부로 누출 시킨다[Fig. 20]
- (d) 시멘트 분말의 누출에 따른 하부공극 형성으로 인해 상하, 좌우 진동은 더욱 가속화 되어지고 플랜지 하부 콘크리트 두께가 얇을 경우 전단파괴를 일으킨다.
- (e) 방치 시 기초구조 건전성을 악화시켜 발전 정지 등 전력생산을 하지 못할 정도로 성능을 약화시킨다. 1차적인 원인은 발전기의 진동이며 2차적인 원인은 우수의 침입에 의한 펌핑작용으로 인한 콘크리트 내부에 공극 형성이다.

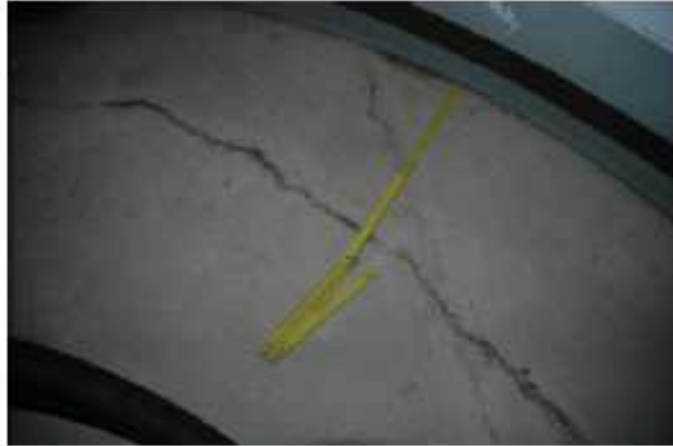
Fig. 19 타워로부터 350mm 거리에서의 균열[14]

Fig. 19에서 나타나듯이 강제타워의 길이변화에 의해, 상부 플랜지는 콘크리트 표면에 힘을 가하는데, 인장력은 상부 플랜지에 의해 기초상부 콘크리트에 균열을 발생시킨다.

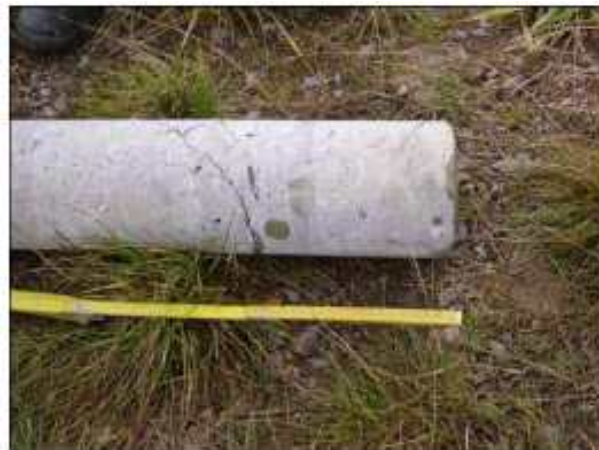
Fig. 22 이중 플랜지 앵커링 형식 기초하부 전달균열 콘크리트 시편[14]

Fig. 22는 풍력기초를 코어로 뚫어 보면 기초하부에 관통균열이 발생 하였음을 알 수 있다.

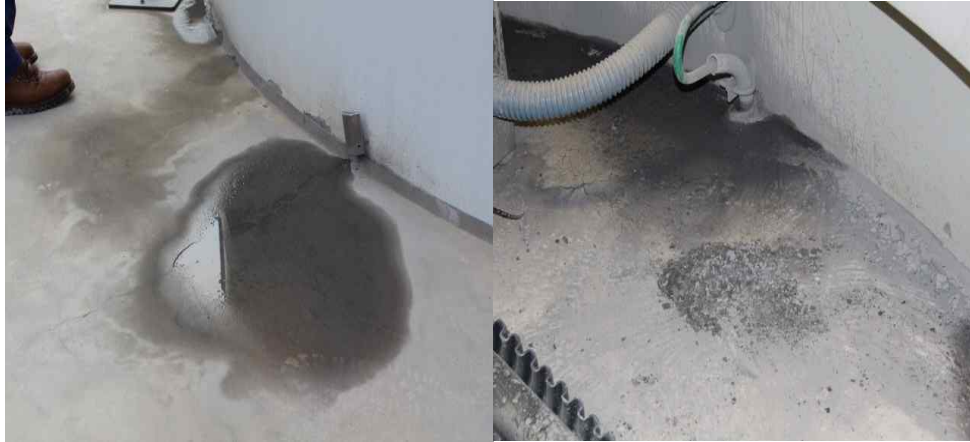
2012년 보수 전 앵커링에 변형이 가장 크게 발생되었던 보수 완료 후 2013년 2월까지 문제는 발생하기 않고 있으며, 또 다른 호기로 2012년 보수 당시에 큰 문제가 없었으나 2013년 2월 현재는 보수 이전에 다른 풍력발전기에서 발생되었던 시멘트 분말 유출 현상이 서서히 나타나고 있는 상태이다. Fig .24는 타워 내부 및 외부의 시멘트 분말 발생된 것을 보여주고 있다.

(a) 타워외부

(b) 타워내부

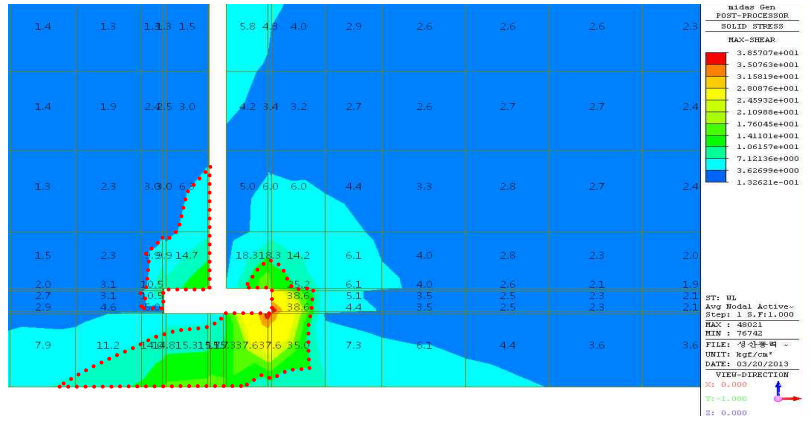
Fig. 29 플랜지하부 기초콘크리트 유한요소 해석[3]

Fig. 29는 집중하중을 분석하기 위해 상하진동이 많이 발생한 풍력 V-90 3MW, V-80 2MW에 대하여 기초 전단 균열을 검토하기 위해 유한요소 해석을 수행한 결과이다[3]. 응력 초과부분은 점선으로 표시되어 있으며 Ratios가 각각 2.83과 2.23으로 안전성을 확보하지 못하고 전단균열에 대한 저항성능이 부족한 것을 보여주고 있다.

(a) V90-3MW 기초콘크리트 전단응력($\tau_u/\tau_n=2.83$)

(b) V80-2MW 기초콘크리트 전단응력($\tau_u/\tau_n=2.23$)

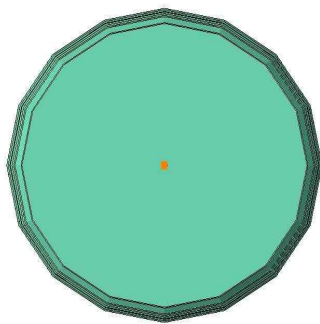
Fig. 31 타워상부 Mass 하중 및 지반과 기초와의 경계조건

Fig. 31(a)는 3MW 풍력타워의 상부에 낫셀 무게 68톤, 로터 무게 39.8톤을 더한 107.8톤의 질량을 타워상부 중심에 Mass 하중으로 주었다.

Fig. 31(b)는 콘크리트 기초는 Solid element(C3D8R)를 적용 하였으며 단위질량 2500kg/m³, 탄성계수 32.64GPa를 사용 하였다. 또한, 풍력발전기가 위치한 지반은 현무암으로 매우 높은 강성이 추정되므로 기초와 암반을 완전히 고정시켜 x,y,z축에 대한 변위와 회전에 대하여 구속하였다.

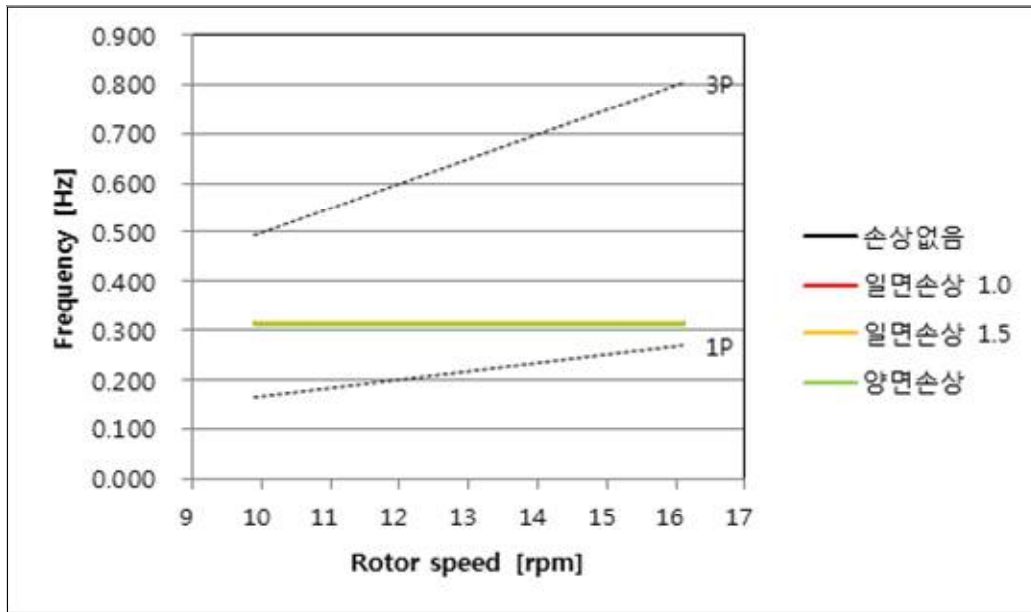
Fig. 34 초기결함 모델 Campbell Diagram

Fig. 34 는 발전기 진동구간 1P구간 주파수, 3P구간 주파수를 동시에 나타내어 결합 모델에 따른 타워의 고유치 해석결과를 비교한 결과를 보여주는 Campbell Diagram이다. 해당 풍력발전기 타워는 1P구간 영역과 3P구간 영역 사이인 Soft-stiff 구조이며 공진에는 이상이 없다. 전체적으로 보아 기준범위 안에서 1P영역에 가까워 타워가 경제적으로 설계되어 있음을 확인할 수 있다. 또한, 풍력발전기 정격출력 로터주파수 0,268Hz일 경우 타워 고유주파수와 가장 근접되어 있음을 확인할 수 있다.

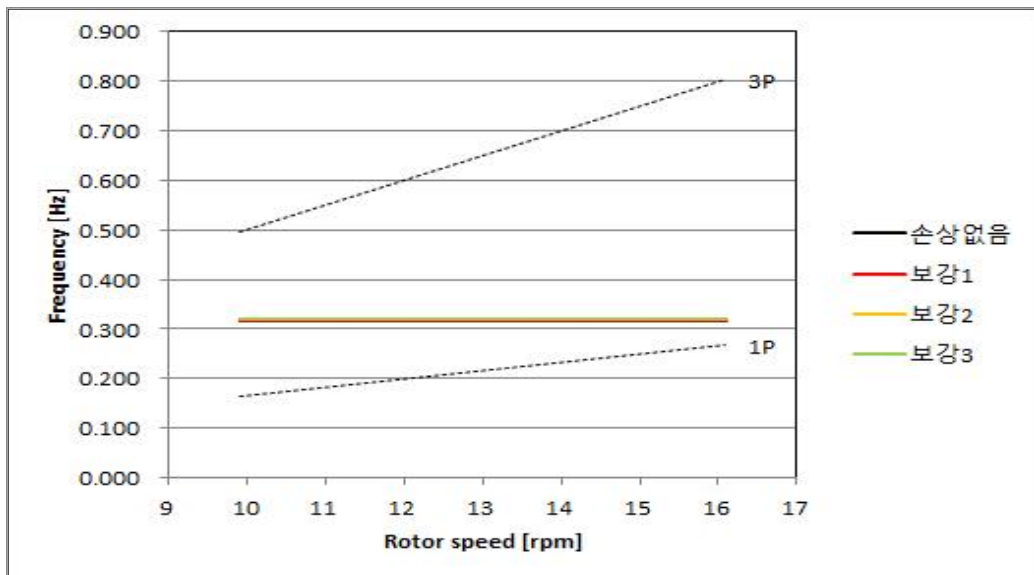
Fig. 41 타워보강 전후 Campbell Diagram

Fig. 41은 타워보강 전후 Campbell Diagram을 보여준다. 접합부 결함이 없어 손상이 없는 상태, 앵커볼트 형식으로 보강한 경우, 추가로 타워 하부 1m 구간를 강성 10배를 증가시킨 경우 및 1.5m 구간를 강성 10배를 증가시킨 경우로 구분하여 타워주파수를 분석한 결과를 보여주고 있다.

각각의 보강모델 1, 2, 3에 대하여 타워주파수 변화는 손상이 없는 콘크리트 기초 접합부와 비교하여 각각 0.4%~1.7% 정도로 차이가 거의 없음을 확인할 수 있다. 하지만, 결함진행 모델과 비교하면 주파수는 11.23% 증가한다.

1P 영역 및 3P 영역 모두 공진과 거의 무관하며 만약 타워보강 영역을 확대하여 강성을 증가시키면 현재 고유주파수가 1P 영역에 근접하고 있어 공진회피에 유리한 효과가 있음을 알 수 있다. 따라서, 타워하부 강재보강이 동역학적 개념에서 설계 제약이 없으므로 콘크리트와 타워간 다양한 접합부를 설계할 수 있어 많은 해결책이 존재함을 알 수 있다.

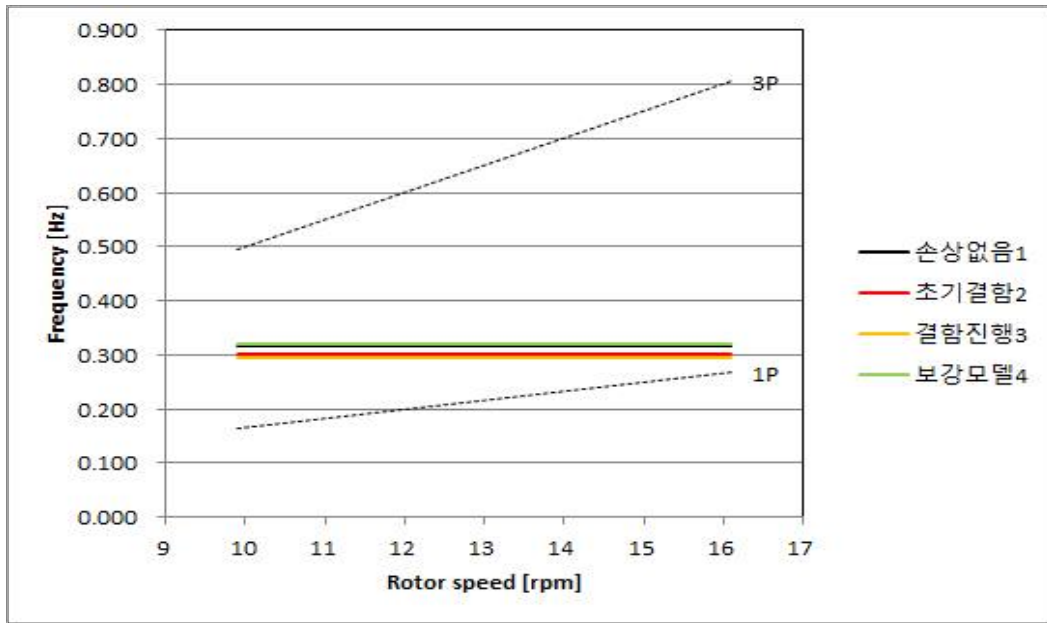
Fig. 42 결함모델 별 및 보강모델 Campbell Diagram

Fig. 42는 결함모델 별 및 보강모델 Campbell Diagram 이다. 타워는 전체적으로 3P 영역보다 1P 영역에 근접하여 Soft-stiff구간 내에서 경제적으로 설계되어 있다. 지속적인 결함진행에 따른 주파수 감소는 1P 공진영역으로 접근하고 기초 접합부 보강은 주파수 증가효과로 1P영역에서 멀어져 공진회피에 유리한 것을 확인 할 수 있다. 따라서, 만약 앵커링형식 접합부가 콘크리트 하부에 전단균열이 발생하여 현재의 보강방법으로 어려울 경우 앵커볼트 접합부형식 변경 보강방법 또는 철골과 콘크리트를 합성한 별도의 추가 기초설치 등 다양한 해결책이 존재할 수 있다.
