HVDC 고장감소 및 정비시간 단축을
위한 전력변환 밸브 냉각시스템 개선방안

濟州大學校 産業大學院

電氣工學科

Improvement of Converter Valve Cooling System for Reducing Fault and Maintenance Time of HVDC

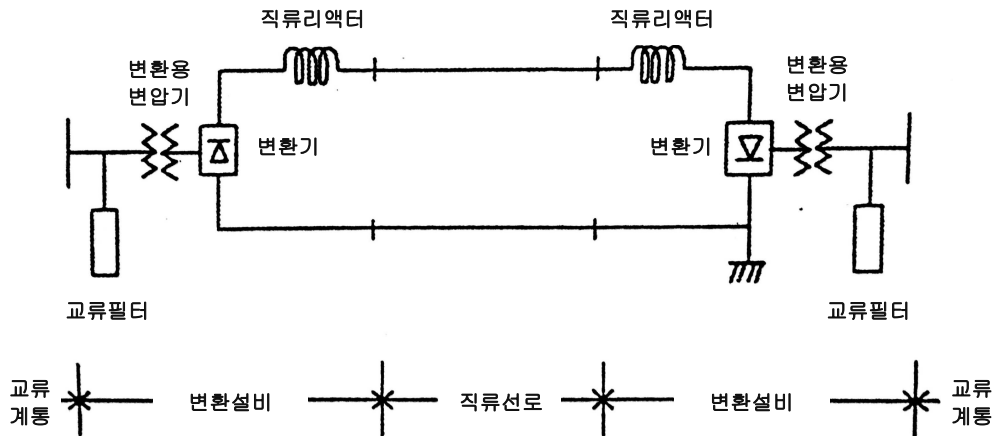
그림 1 직류송전 계통의 구성

직류송전 계통은 그림 1과 같이 2개의 교류/직류 변환장치와 이를 연결하는 직류선로로 이루어 진다. 2개의 교직 변환장치 가운데 1개는 교류를 직류로 변환하는 순변환기로 운전하며, 다른 하나는 역변환기 운전을 행하여 직류를 교류로 변환한다.

그림1은 직류송전 계통의 설비 구성을 나타내며 주요기기는 다음과 같다.

- ① 변환기(Converter) : 직류송전의 핵심기기로서 제어에 의해 교류로부터 직류로 전력을 변환하는 순변환장치로도, 그 역으로 변환하는 역변환장치로도 동작한다.
- ② 변환용변압기(Converter Transformer) : 교직변환기를 교류계통으로부터 절연한다. 일반 변압기에 비해 권선에 고조파를 많이 포함한 전류가 흐르고, 밸브의 사고, 전류실패 시에 과도한 전류가 흐르므로 이에 대한 충분한 여유를 갖도록 설계한다.

- ③ 교류필터(AC Filter) : 교직변환기에서 발생하는 고조파를 흡수하기도 하며, 교류/직류 변환 시 필요한 무효전력을 공급한다.
- ④ 조상설비 : 교류필터와 더불어 교직변환에 필요한 무효전력을 공급한다.
- ⑤ 직류리액터(Smoothing Reactor) : 교류/직류 변환시 발생하는 직류측 맥동전압을 평활화하며, 직류 계통내의 고장전류를 억제한다 [4].

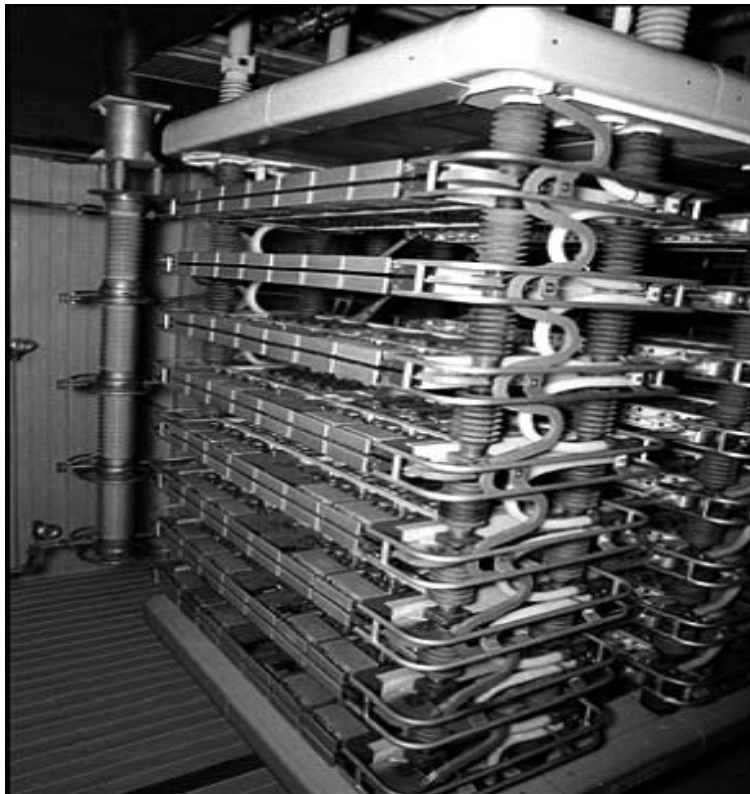
그림 3 변환기 싸이리스터 밸브

그림 3은 제주변환소에 설치된 변환기 싸이리스터 밸브로 상별로 구성된 쿼드리 밸브 모습이다. 변환소의 각 변환기에는 이러한 쿼드리 밸브가 3개씩 설치되어 변환용변압기 A, B, C 3상과 각각 연결되어 있다.

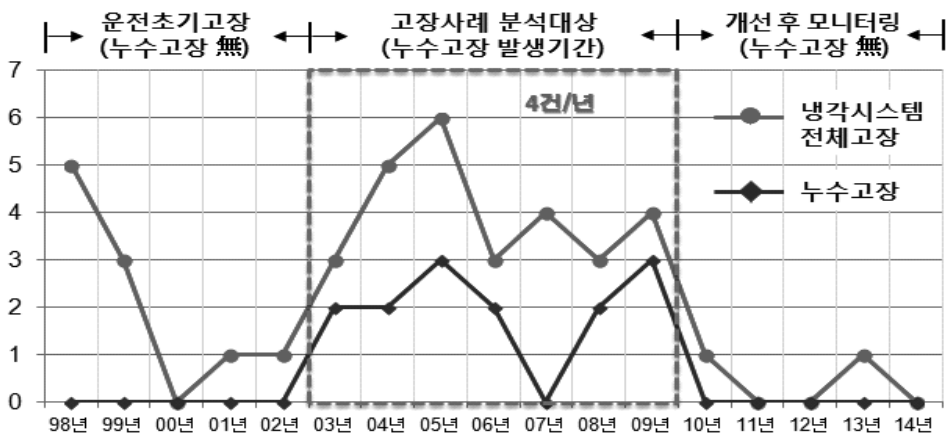
그림 10 연도별 냉각시스템 고장발생 건수

그림 10은 연도별 냉각시스템 고장발생 건수를 나타내고 있다. 상업운전 초기 고장은 냉각시스템 제어기 불량에 의해 주로 발생되었으나 이는 회로보완을 통하여 해결할 수 있었다. 2003년부터 부품열화에 의한 고장이 지속적으로 발생하여 설비 신뢰도를 저하시키는 요인이 되어 이에 대한 개선대책이 절실히 필요하게 되었다. 특히 냉각수 누수가 동반된 고장은 사전 인지할 수 없어서 급작스런 HVDC 시스템 고장으로 이어져 정전을 야기시키는 등 문제가 심각하였다. 이러한 문제를 해결하기 위해 본 논문에서 제시한 개선방안을 적용하고 2010년부터 2014년까지 5년간 설비운영 모니터링 한 결과 냉각수 누수고장이 한건도 발생하지 않아 고장예방에 상당한 기여를 한 것으로 나타난다.

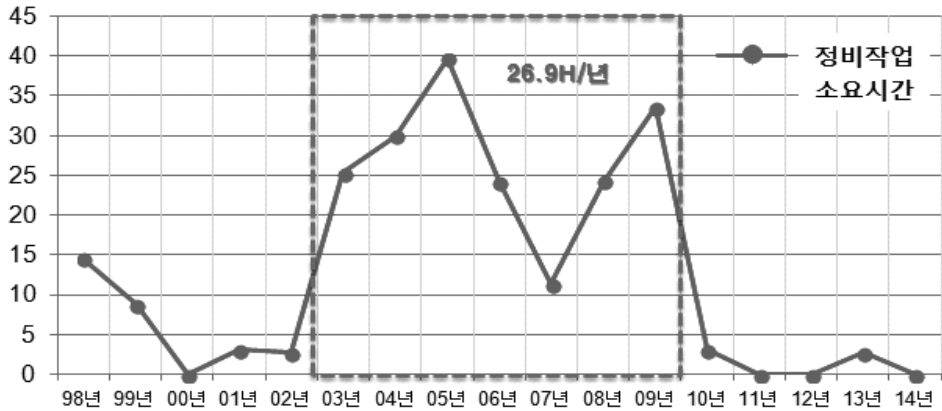
그림 11 연도별 냉각시스템 복구 정비작업 소요시간

그림 11는 연도별 냉각시스템 복구 정비작업 소요시간을 나타내고 있다. 냉각수 누수고장 발생한 2003년 이후 작업 소요시간이 급증하고 있으며 연간 평균 26.9시간이 냉각시스템 복구작업에 소요되어 HVDC 시스템 정지시간이 과다함을 알 수 있었다.

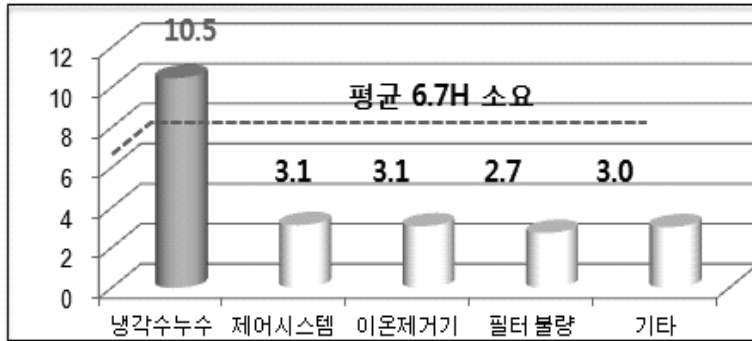
그림 12 불량원인별 정비작업건수 및 복구작업 소요시간

냉각시스템 복구 정비작업 소요시간 증가 원인을 분석하기 위해 우선 냉각시스템의 불량원인별 정비작업 내용과 소요시간을 조사하였다. 그림 12는 정비작업 소요시간이 급증한 2003년부터 2009년 동안 발생한 냉각시스템 고장에 대한 원인과 각 원인별 복구작업 소요시간을 나타내고 있다. 그림 12 a)에서 보듯이 냉각수 누수고장이 14건으로 50%를 차지하고 있었으며 다음으로는 제어시스템 불량 4건, 이온제거기 불량 3건, 필터 불량 3건, 기타 순으로 조사되었다.

또한 그림 12 b)에서 보듯이 냉각수 누수고장은 복구 정비작업 소요시간이 평균 10.5시간으로 다른 고장에 비해 3배 이상이 소요되어 이에 대한 개선이 필요한 실정임을 알 수 있었다.

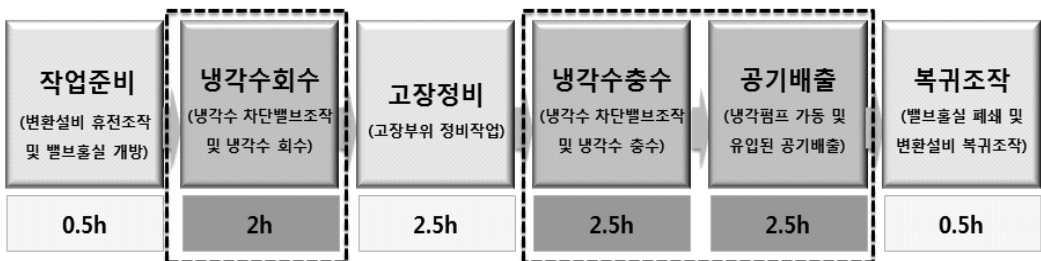
그림 14 냉각시스템 정비작업 공정별 평균 작업 소요시간

그림 14는 냉각시스템 정비작업 공정 및 소요시간을 분석한 결과이다. 그림14에서 보듯이 전체 정비작업 소요시간 10.5시간 중 냉각수 회수작업 2시간, 냉각수 충수작업 2.5시간, 공기 배출작업 2.5시간으로 총 7시간이 소요되어 실제 고장정비에 소요되는 작업시간 2.5시간에 비해 과다하게 소요되고 있어 개선이 요구됨을 알 수 있었다. 또한 고장개소 위치에 따라 정비작업을 위해 사전조작이 필요한 차단밸브의 위치 및 수량과 냉각수 회수량이 냉각수 충수 및 공기배출 작업시간에 영향을 미치고 있고 전체적인 작업시간 과다소요의 원인이 되고 있었다.

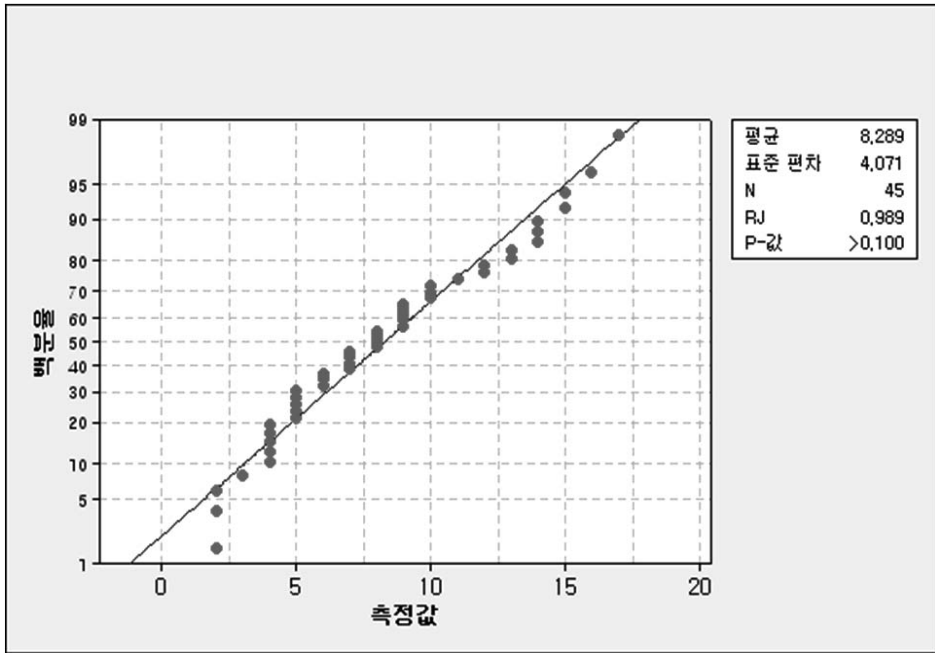
그림 16 압력변동 시 벨로우즈 수축률 정규성 검정 및 공정능력 측정

그러나 냉각수 펌프 기동 시에는 냉각수 압력이 증가할 수 있다는 점에 착안하여 기동 시 압력을 측정해 보니 15 kgf/cm^2 로 나타났으며, 이는 현재 벨로우즈 최고 사용 압력을 초과하는 값이었다. 비록 일시적인 초과 압력이지만 수년간 이러한 압력이 지속적으로 벨로우즈에 가해져 피로누적에 의한 열화를 진행시킨 것으로 판단된다.

그림 16 a)는 냉각수 압력변동에 따라 벨로우즈의 수축율이 변동되는 정규 분포를 띠고 있음을 나타내고 있고, 그림 15 b)는 벨로우즈 수축율이 규격상한을 벗어나서 분포하고 있어 전체적인 산포축소를 통한 성능개선이 요구됨을 보여주고 있다.

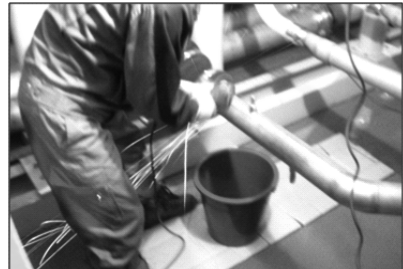
그림 22 성능개선 적용 벨로우즈 도면 및 설치사진

고무재질의 기존 벨로우즈는 진동흡수를 위한 탄성은 유지시키되 내구성이 우수한 플렉시블 스테인레스 재질의 벨로우즈를 설치하여 벨로우즈 피로누적에 의한 파열을 방지하였다. 그림 22는 성능개선된 벨로우즈 도면과 설치 모습이다. 기존 제품의 최고사용압력은 10 kgf/cm² 이었으나 개선된 벨로우즈는 20 kgf/cm² 이상에서도 운전 가능한 내구성이 향상된 제품을 사용하였다. 벨로우즈 교체를 위해 우선 냉각밸브 설치위치 배관을 냉각밸브와 새로운 벨로우즈 규격에 맞게 절단하고 냉각밸브와 벨로우즈를 설치하였다.

✓ 개선된 Bellows 도면

✓ 냉각밸브 설치위치 배관절단

✓ 설치완료 (Flexible 스테인레스)

✓ 개선된 Bellows 설치

신뢰도 검증을 위한 실증시험은 냉각계통 10개소를 임의로 고장 산정하여 시행하였다. 각 개소의 정비시간을 측정한 결과 모든 개소에서 5시간 이내로 50% 이상 크게 감소되었으며 또한 교체 설치된 벨로우즈에 대한 압력변화 시 진동 측정 결과 평균 진동이 0.53 mm로 나타났으며 벨로우즈 수축 비율은 기존 8 mm에서 2 mm로 대폭 축소되어 성능이 크게 향상되었음을 알 수 있었다.

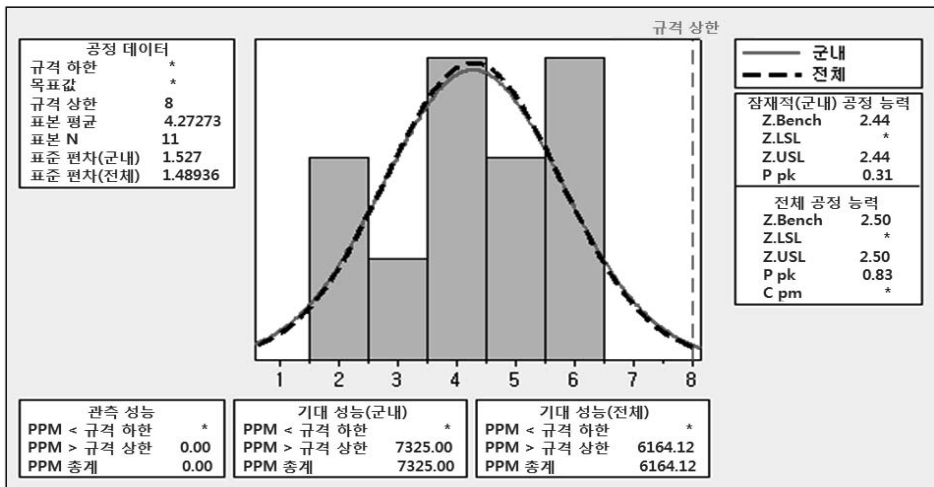
그림 24 개선 전·후 벨로우즈 성능 공정능력 비교

그림 24는 냉각수 압력변동에 따른 벨로우즈의 진동(수축률)에 대한 개선 전과 후의 공정능력을 비교한 결과이다. 그림 24 a)는 개선 이전으로 일부가 규격상한을 벗어나서 분포하고 있으나, 그림 23 b)의 개선 이후 실증시험 데이터는 모두 규격상한 이내로 이동되어 있고 정규분포를 띠고 있어 이 또한 역시 개선효과가 크다는 사실을 시사하고 있다.
