碩士學位論文

風力發電機 故障 趨勢 分析

濟州大學校 產業大學院

An Analysis of Trend on Wind Turbines Repair

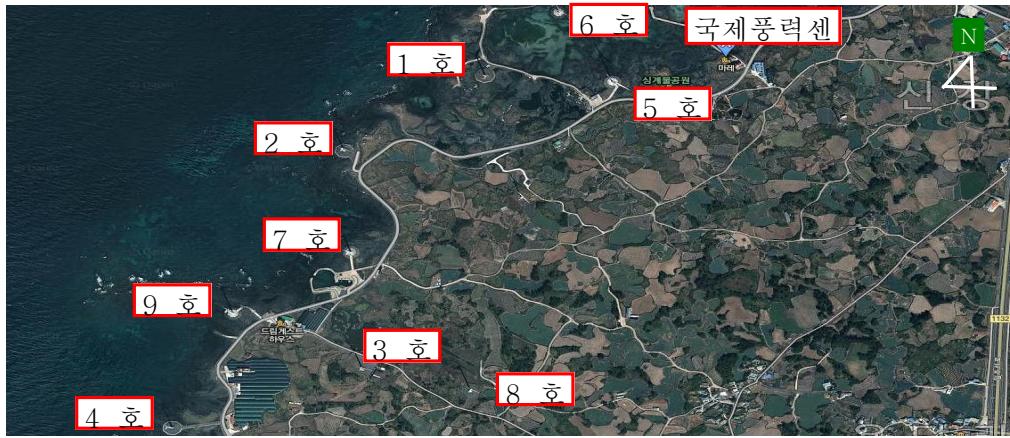
Fig. 1 Layout of wind turbines in Hankyung wind farm

한경풍력단지는 Table 3과 같이 총 용량은 21MW이며 Fig. 1과 같이 총9기 풍력발전기를 배치 운영하고 있다.

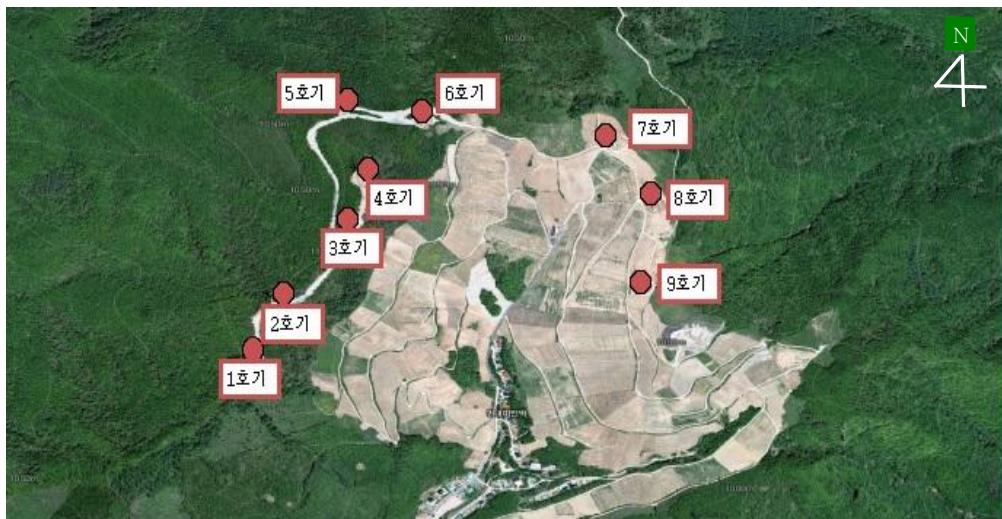
Fig. 3 Layout of wind turbines in Taebaek wind farm

태백풍력단지는 SPC [남부발전(주) + 현대중 + 효성중] 가 운영하고 있으며 Table 5와 같이 총 설치용량은 18MW이며 Fig. 3과 같이 총 9기 풍력발전기를 배치 운영하고 있다.

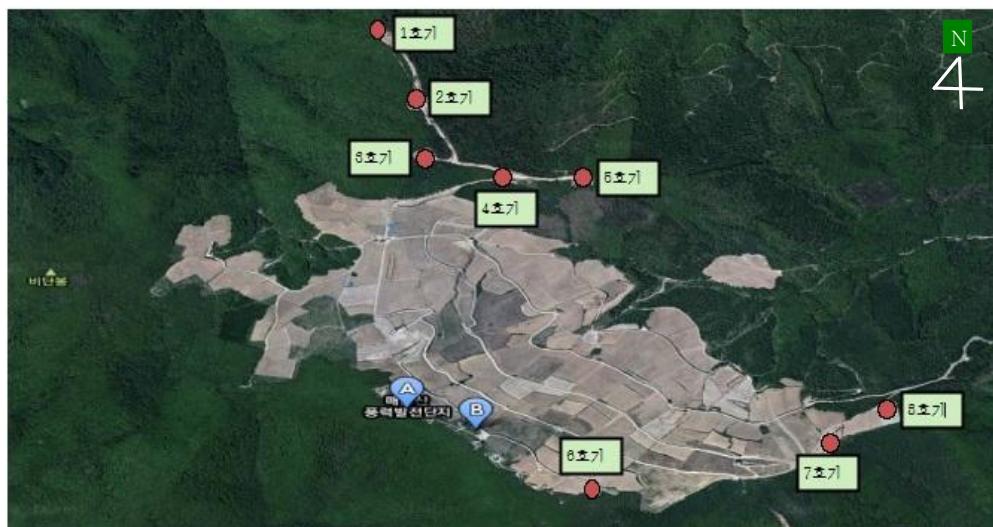
Fig. 4 Layout of wind turbines in Changjuk wind farm

창죽풍력단지는 SPC(주) [남부발전(주) + 현대중] 가 운영하고 있으며 Table 6 과 같이 총 설치 용량은 16MW이며 Fig. 4와 같이 총 8기 풍력발전기를 배치 운영하고 있다.

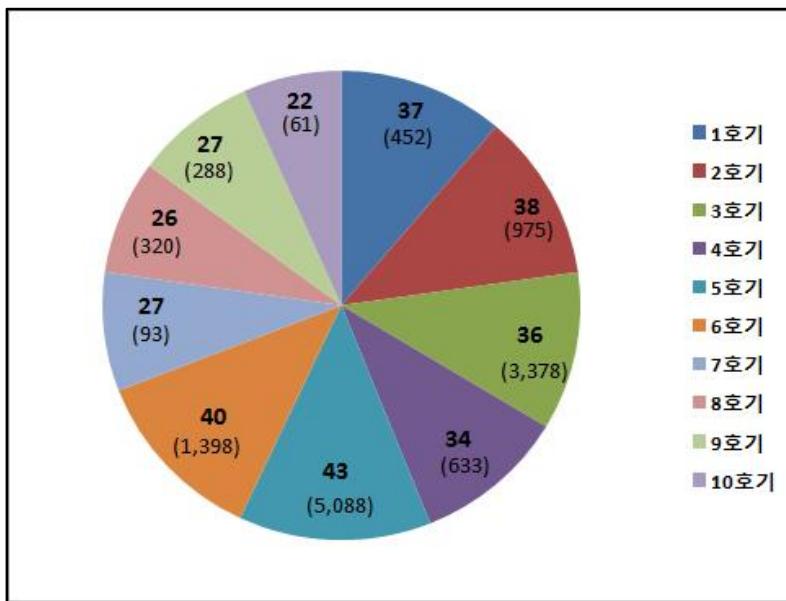
Fig. 13 The number of wind turbine repair and down time in total at Sungsan wind farm for 2011–2014

In Sungsan wind farm where Vestas 2 MW wind turbines are installed, the number of repair occurred at No. 5 and No. 6 wind turbines the most, while the down time due to repair was the longest at No. 5, followed by No. 3 and No. 6. The electric parts of turbines placed at the top of repair list, followed by transformers, hydraulic system, cooling system and yawing system.

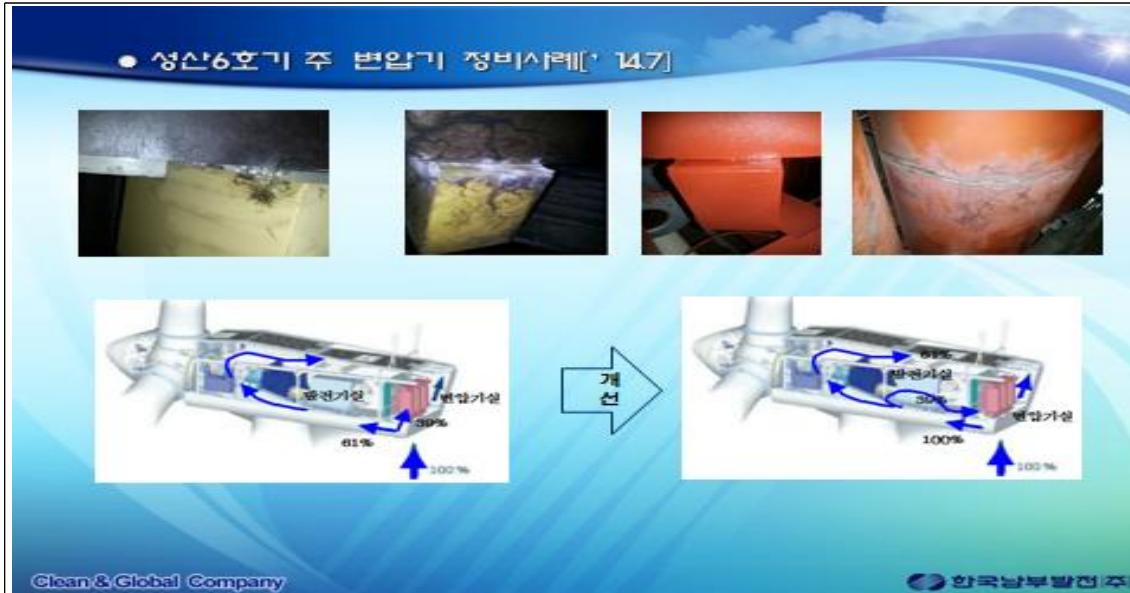
Fig. 16 Transformer update of No.6 wind turbine at Sungsan wind farm

- 성산풍력 전호기는 다습한 공기 변압기 직접 냉각으로 절연저하 되어 너셀을 먼저 통과한 후 변압기실을 통과하는 간접냉각방식으로 Fig. 16과 같이 개선하였다.

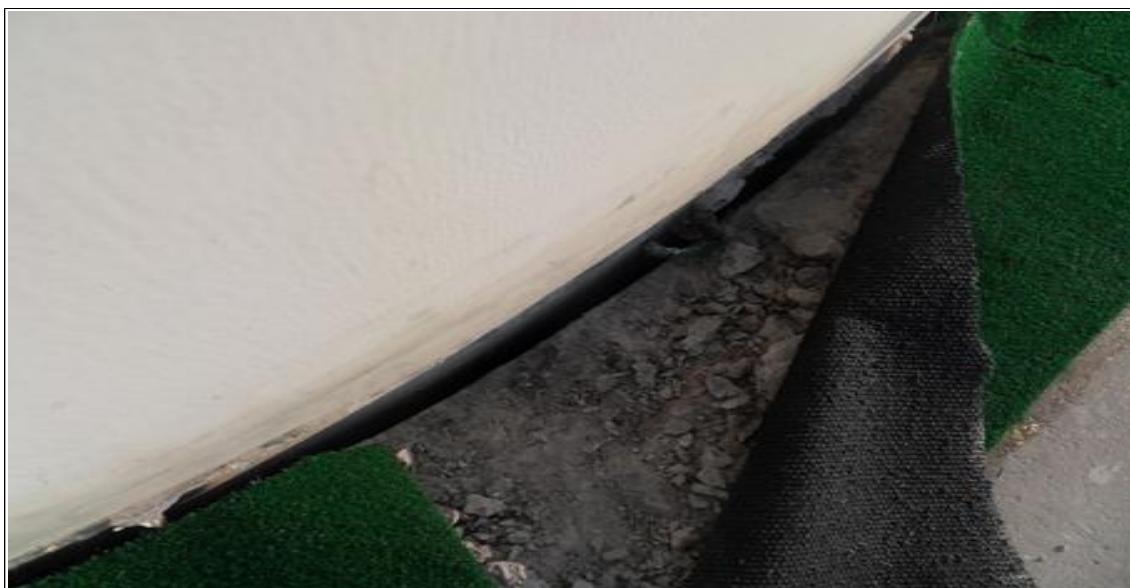
Fig. 17 Foundation damage of No.5 wind turbine at Sungsan wind farm

- 성산 5호기 하부기초 물유입 공극발생으로 변형되어 Fig. 17과 같이 풍력기초가 흔들림 현상 발생되어 페디스탈 추가설치 후 용접 및 애폭시를 주입하여 보강했다.

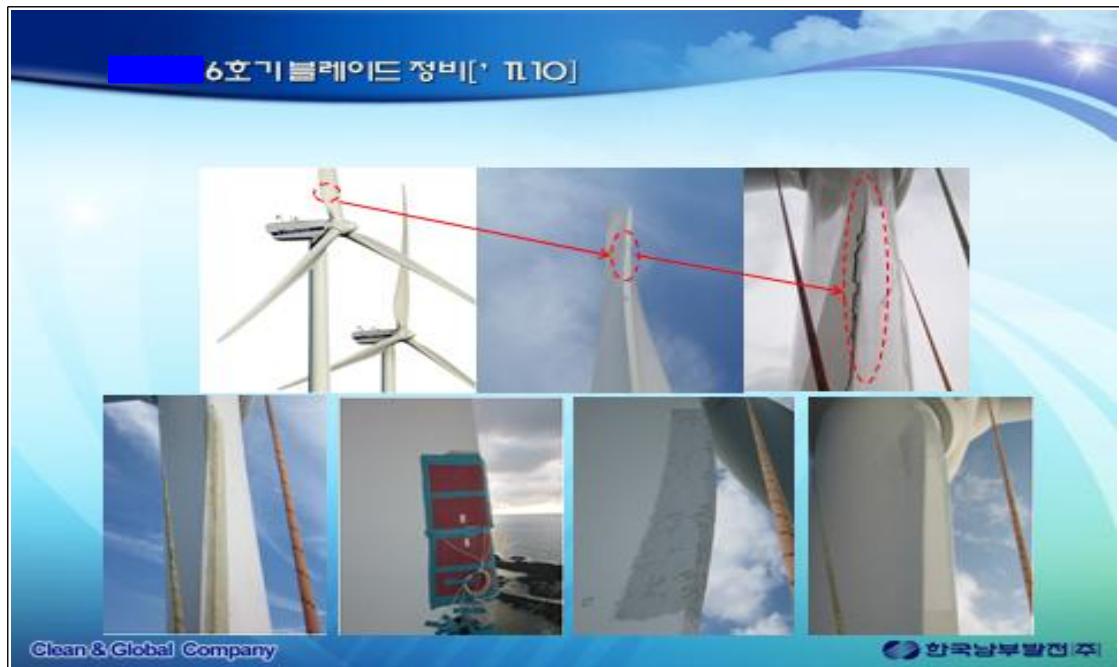
Fig. 18 Blade repair of No.6 wind turbine at Sungsan wind farm

- 성산 6호기 블레이드가 낙뢰에 의한 손상으로 Fig. 18과 같이 손상부위 그라인딩, 글루작업, 레미네이팅 부착 및 퍼티 작업후 가공하였다.

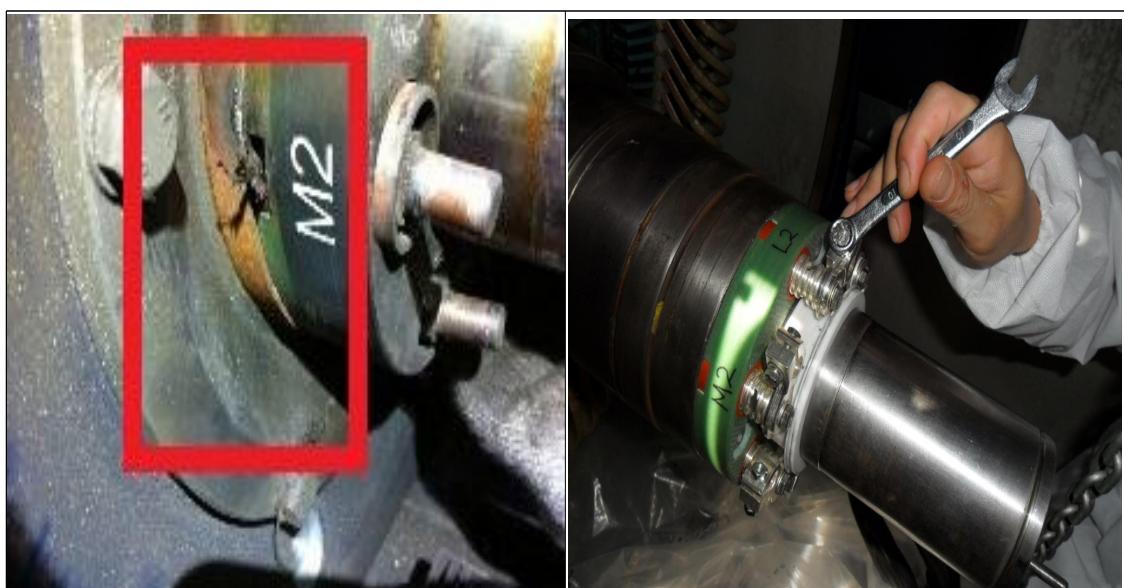
Fig. 19 Generator leadwire replacement of No.2 wind turbine at Sungsan wind farm

- 성산 2호기 Fig. 19와 같이 발전기 부싱속 카본 유입으로 손상되어 재선품으로 교체하였다.

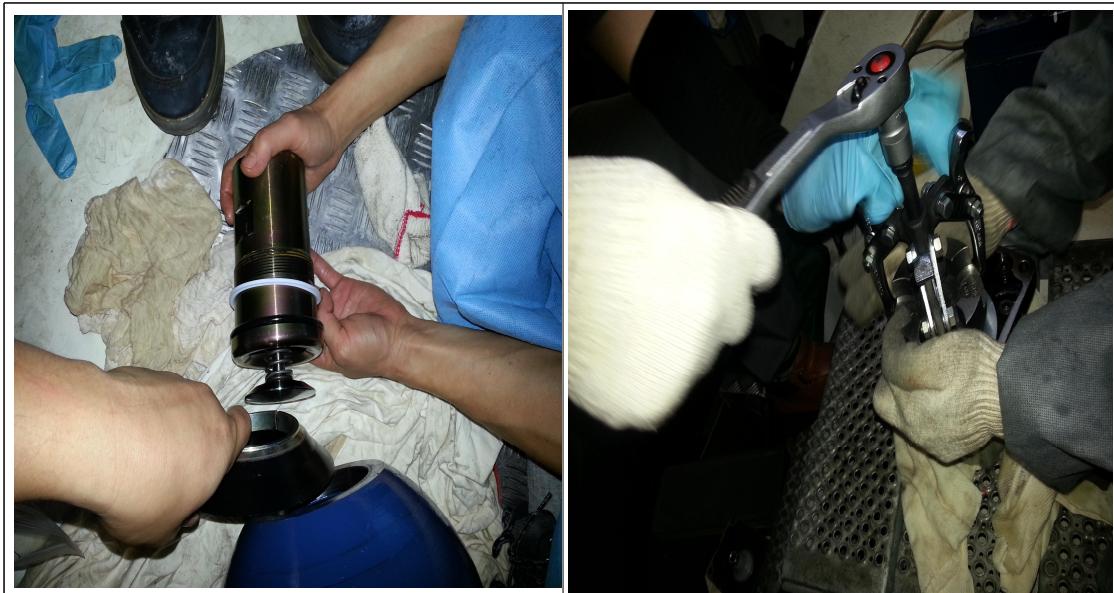
Fig. 20 Bladder & hydraulic pump repair No. 4 & 6 wind turbine at Sungsan wind farm

- Fig. 20과 같이 성산4호기 잣은 피칭으로 블레더 손상 및 성산5호기 유압펌프 케이싱 손상으로 정비하였다.

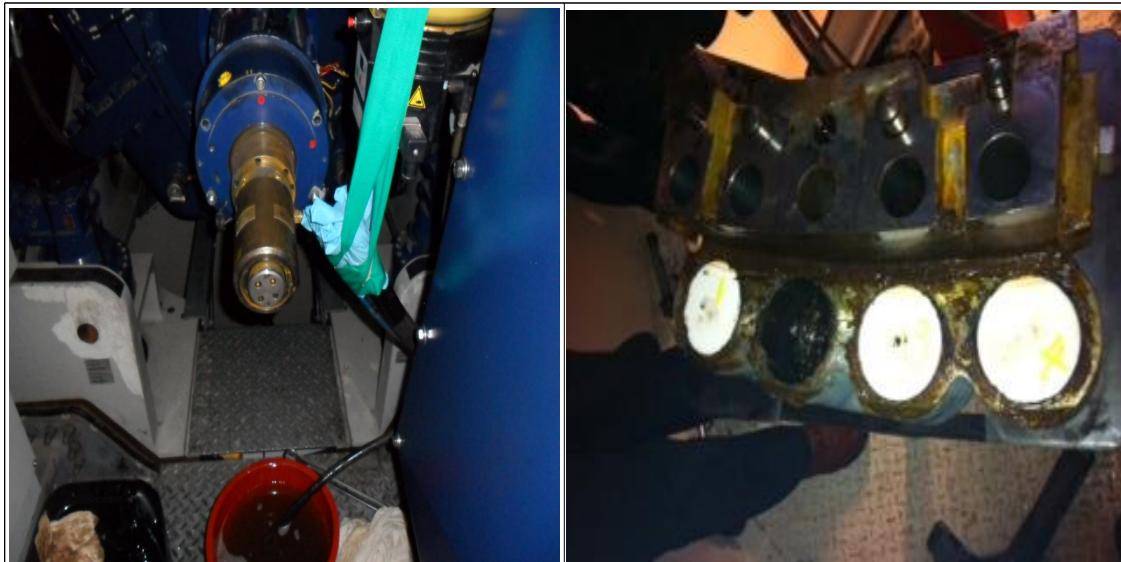
Fig. 21 Rotating unit/yaw claw repair of No. 3 wind turbine at Sungsan wind farm

- 성산 3호기 rotating transfer unit 내부손상으로 에폭시 마감처리 및 요 클로우 패드 손상으로 신품 교체하였다.

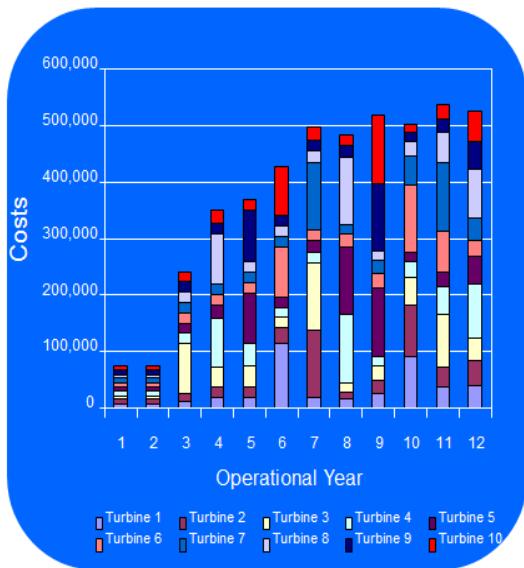
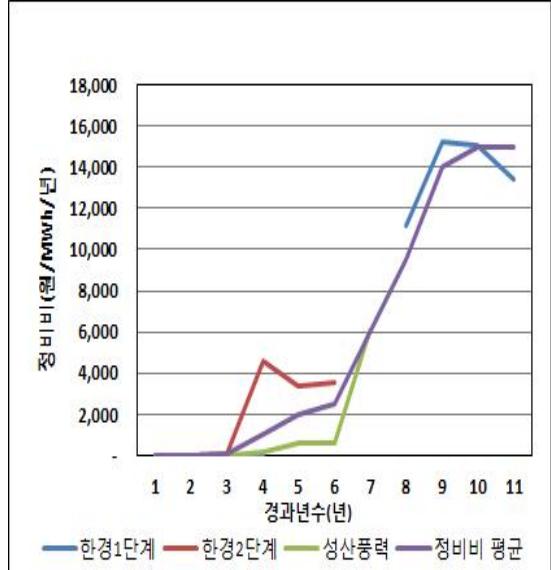
Fig. 38 Average repair cost with MWh according to time from operated year
(left : LI real Maintenance and Repair cost of wind farms, right : Real average repair cost of wind farms with operational year in this study)

Based on repair costs from Sungsan and Hankyung wind farms, the repair costs did not much occurred at two years from the beginning of operation. Then the repair costs became considerably high at three to eight years from the beginning of operation. The maximum repair costs occurred at eight to nine years from the beginning of operation, which may remain until one to two years before decommissioning.

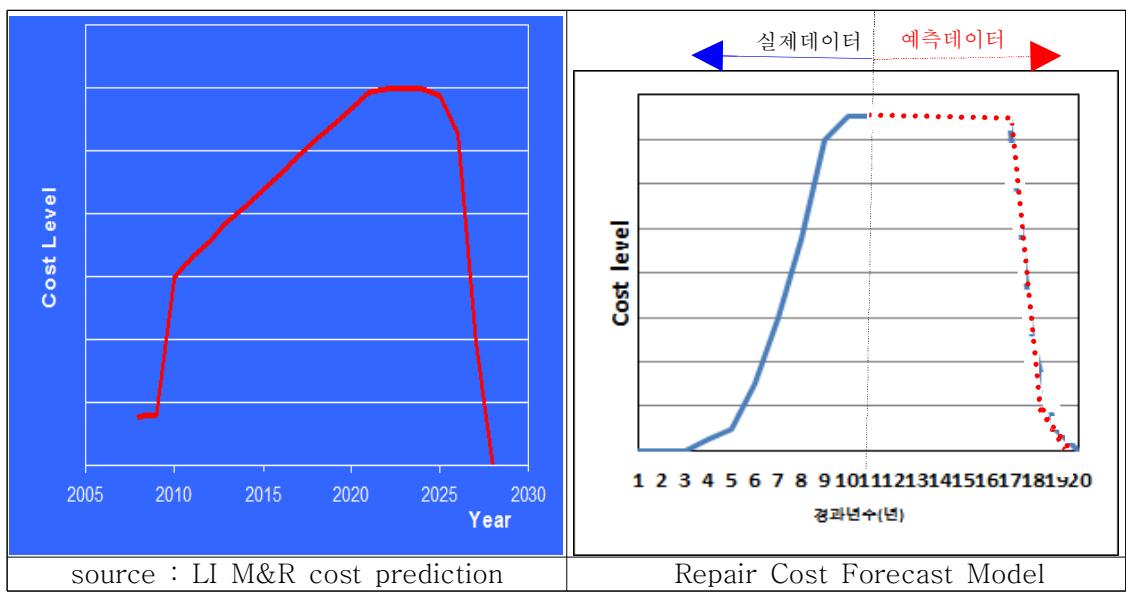
Fig. 39 Repair Cost Forecast Model (left : LI Maintenance and Repair cost model, right : Repair cost model proposed in this study)

LI M&R Forecast Model을 참고하여 이 연구에서 Repair Cost Forecast Model을 Fig. 39와 같이 제안한다.

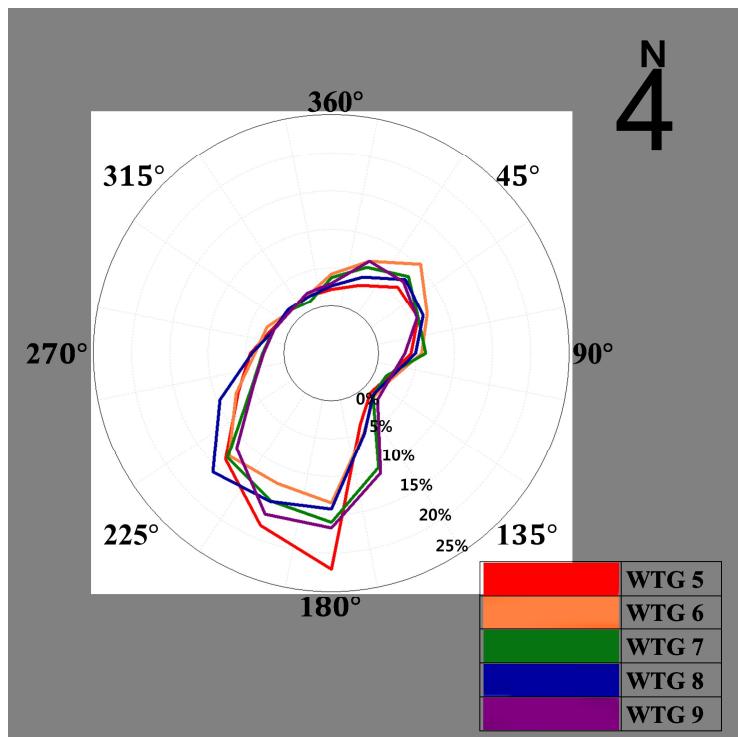
Fig. 40 Wind rose of Hankyung wind farm for 2011-2014

5 - 9호기 SCADA 데이터로부터 분석된 2011년 - 2014년 한경풍력 단지 통합 바람 장미는 Fig. 40과 같으며 한경 1 - 4호기도 유사하다. 주풍향은 남풍이다.

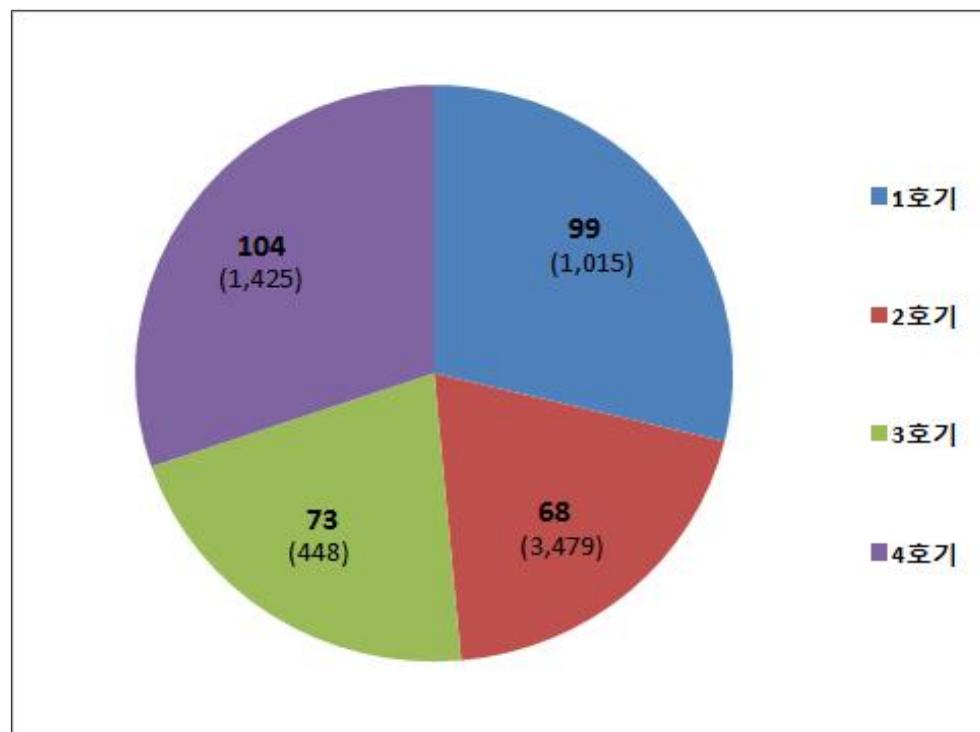
Fig. 41 The number of Neg-Micon wind turbine repair and down time in total for 2011-2014

3) 2011년 ~ 2014년 Neg-Micon NM72C 고장경향
 한경풍력 1 - 4호기이며 2011년에서 2014년 까지 4년 동안 Neg-Micon 고장건수 및 시간은 Table 32 및 Fig. 41과 같다.[23-26]

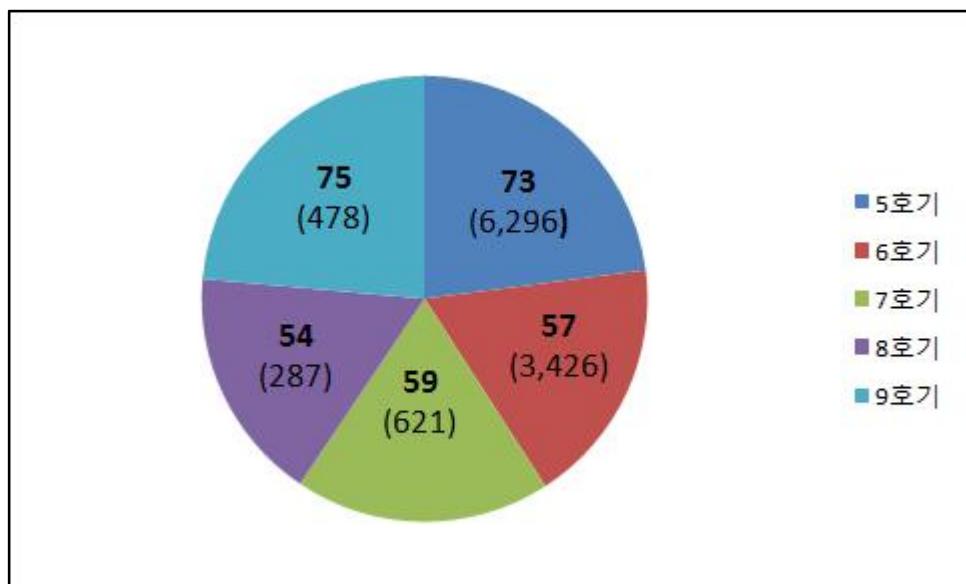
Fig. 42 The number of Vestas V90 wind turbine repair and down time in total for 2011–2014

4) 2011년 ~ 2014년 Vestas V90 고장경향
 한경풍력 5 - 9호기이며 2011년에서 2014년 까지 4년 동안 Vestas V90 고장건수 및 시간은 Table 33 및 Fig. 42와 같다.

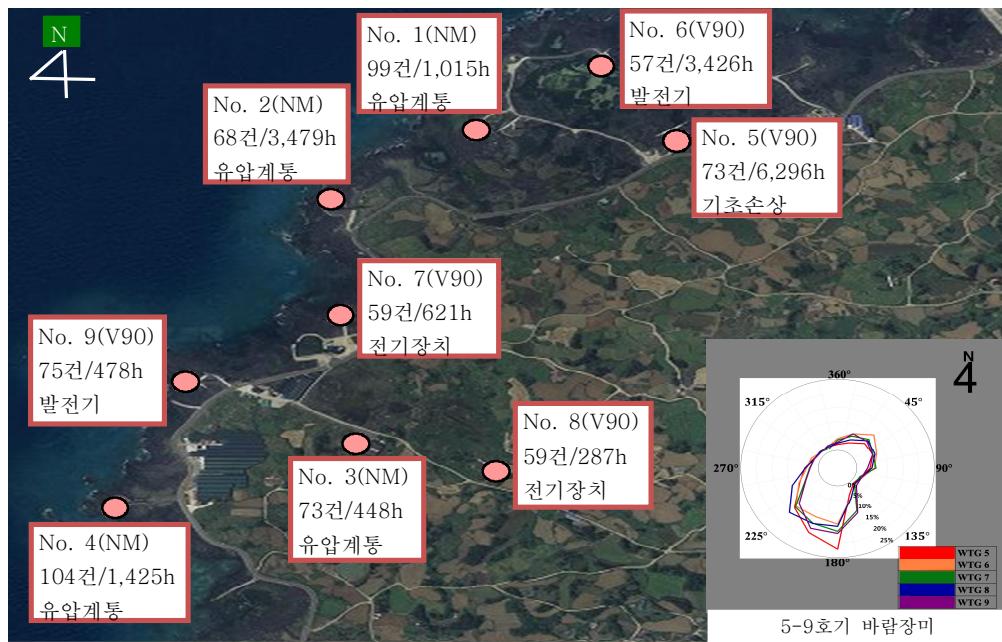
Fig. 43 The most frequent wind turbine failure at Hankyung wind farm for 2011–2014

한경풍력단지의 Neg-Micon NM72C & Vestas V90 고장 건수/시간 및 다빈도 1 위 고장내역은 Fig. 43과 같다. NM72C는 유압계통, 요잉계통 및 전기계통에서 V90 은 전기장치 및 발전기에서 문제가 많았다. 그리고 풍력 발전기의 배치에 따른 고장추세는 별로 없었다.

The trend in wind turbine failure emerged mainly with wind turbine manufacturers, while there was not effect of wind turbine layout on the failure. Neg-Micon wind turbine had the most failure at hydraulic system, and transformer failure occurred at Vestas V80 wind turbine the most. The malfunction of electric parts and generator failure were the most at Vestas V90.

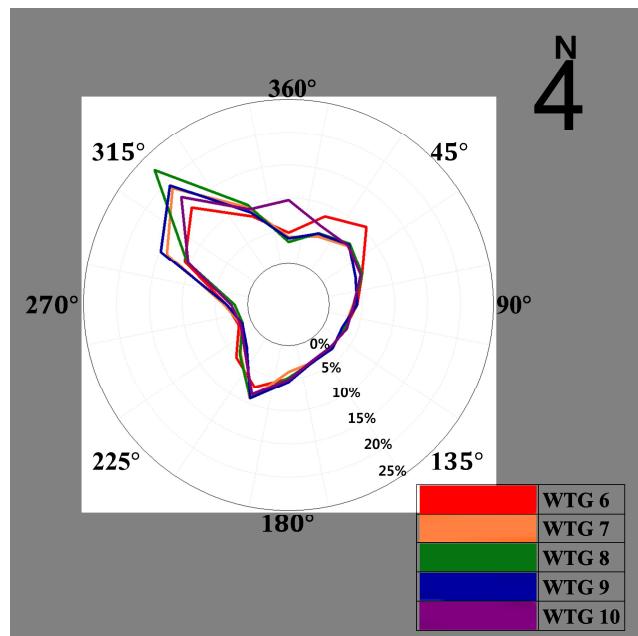
Fig. 44 Wind rose of Sungsan wind farm for 2011–2014

6) 성산풍력 단지의 2011년 – 2014년 종합 Vestas V80 사이트 바람장미
성산풍력 6 – 10호기 SCADA 데이터로부터 분석된 2011년 – 2014년 4년간
바람장미는 Fig. 44와 같으며 주풍향은 북서풍이다.

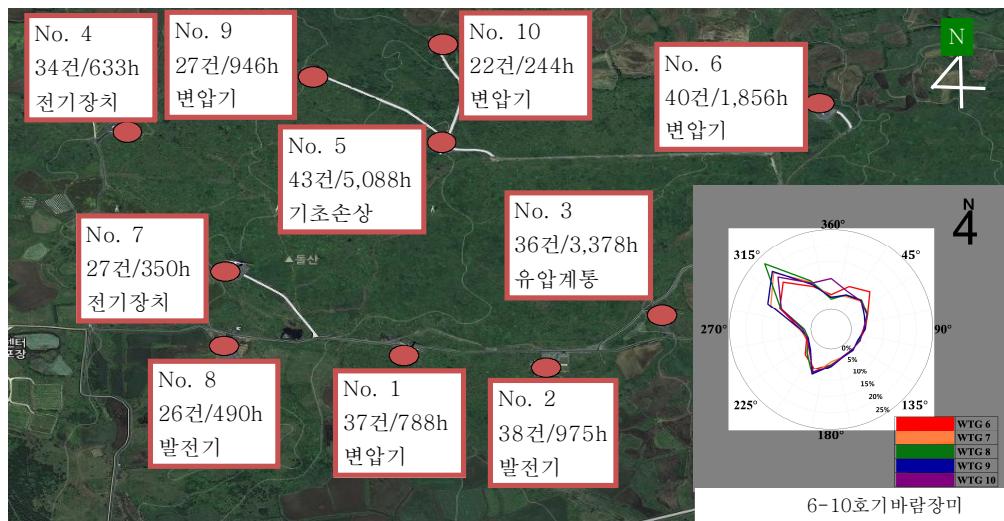
Fig. 46 The most frequent wind turbine failure at SungSan wind farm for 2011-2014

풍력 발전기 배치에 따른 V80의 고장 건수/시간 및 빈도 1위 고장내역은 Fig. 46과 같다. 전체적으로 V80 단지는 변압기 손상이 제일 많았으며 발전기 및 전기장치에서 고장이 많이 발생하였음을 알 수 있다. 그리고 3호기는 유압계통 손상으로 계속적으로 누유가 되어 설비개선이 된 사례이다. 또한 풍력발전기 배치에 따른 고장추세는 별로 없었다.
