석사학위논문

진동분석을 통한 풍력발전시스템의
효율적 결함진단 방법론 연구

제주대학교 대학원

A Study on fault diagnosis wind turbine through the vibration analysis

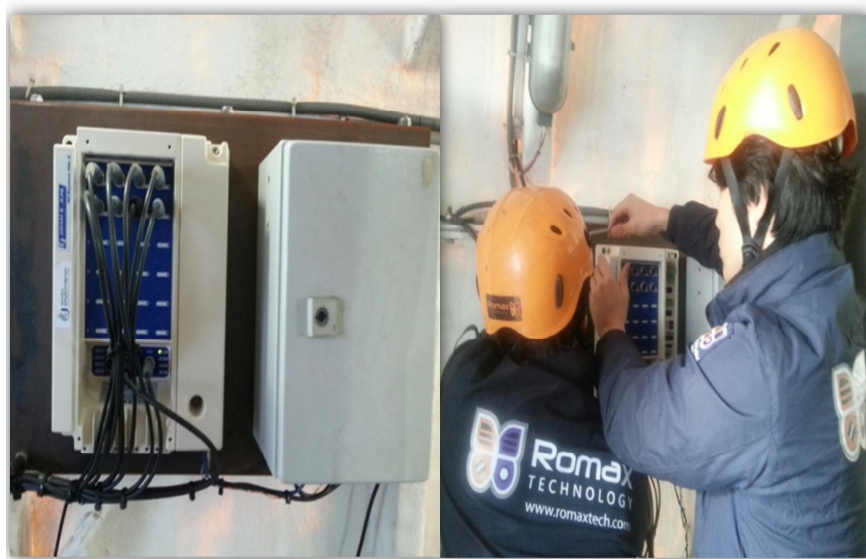
Figure 1-1 Installation of condition monitoring system

CMS는 모니터링 프로세스 또는 다운타임(Down time) 및 O&M 비용을 최소화하여 결과적으로 생산을 극대화할 목적으로 기계의 결함, 고장 및 마모를 조기 발견하는데 초점을 맞춘 중요한 도구이다. 또한 CMS는 기계의 건전 상태를 추정하고, 보수 작업에 대해 가장 적합한 결정을 할 수 있도록 기술, 전문 인력, 조건 지표, 그리고 품질 및 데이터 측정을 통합한 프로세서 도구로 정의할 수 있다. 또한, 풍력발전시스템에 관한 베어링 결함의 영향을 인식하는 것이 중요하다. 여러 CM에 관한 논문은 기어박스과 발전기 연구에 집중하고 있다. 왜냐하면 이들 장비는 풍력발전시스템 가동 중단 주요 원인이며 높은 생산 손실을 초래하고, 풍력발전 단지의 수명 기간 중에 높은 교체 비율을 차지하고 있기 때문이다. 따라서 풍력발전시스템의 유지 보수 시에 적용되는 상태감시시스템을 통하여 베어링 및 그 외 부품들에 대한 고장 결함 진단에 대한 연구의 필요성이 대두되고 있다[6][20][21]. Figure 1-1은 가시리 풍력발전단지 7호기에 상태감시시스템을 설치하는 작업 모습을 보여준다.

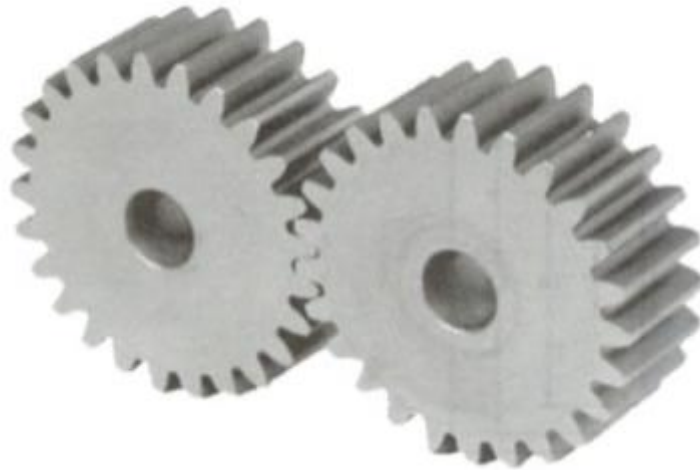
Figure 2-2 The structure of a spur gear

이빨의 모양이 직선이며 축에 평행한 원통기어를 평기어(Spur gear)라고 하며 기어의
 빨과 축은 직선으로 접촉한다[12][26]. Figure 2-2는 풍력발전시스템의 기어박스에
 사용되는 평기어의 구조를 보여준다.

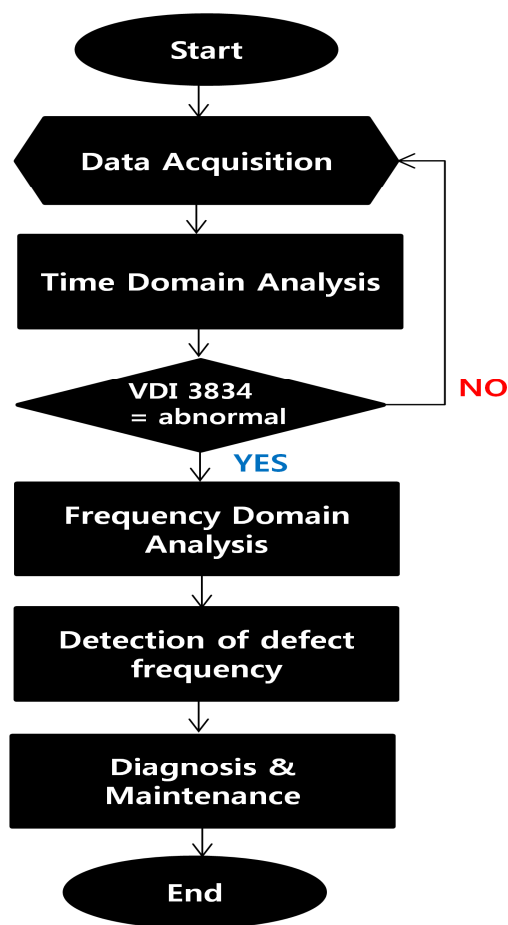
Figure 2-4 Procedure of vibration analysis

Figure 2-4는 상태감시시스템을 활용한 풍력발전시스템 진동분석 및 고장결함진단의 절차를 보여준다. 상태감시시스템의 진동분석절차는 데이터 취득(Data acquisition), 시간 영역분석(Time domain analysis), 주파수 영역분석(Frequency domain analysis), 결함 진단(Detection of defect frequency), 유지보수(Diagnosis & Maintenance)의 순서대로 5단계로 구분한다. 다음은 각 절차에 대한 설명이다.[23]

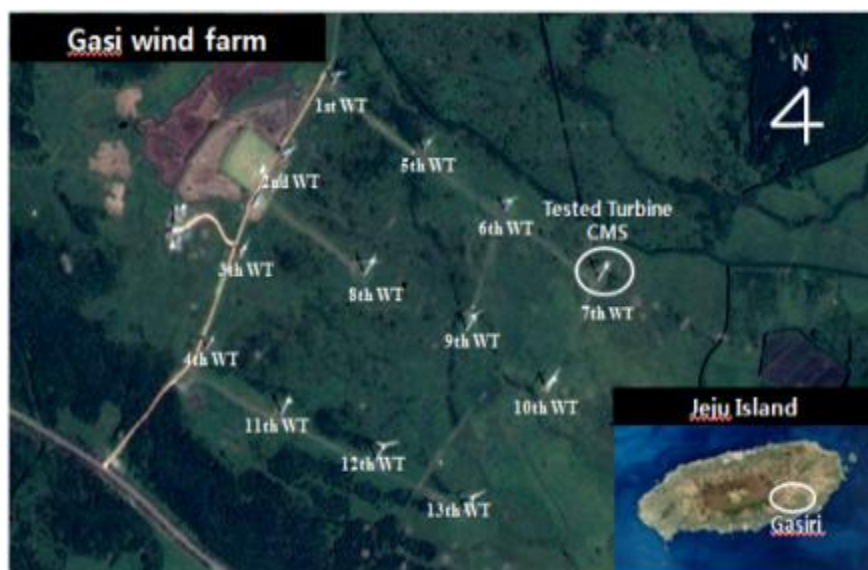
Figure 3-1 Layout of wind turbine and location of Gasiri wind farm

Figure 3-1은 가시리 풍력발전단지의 위치 및 풍력발전시스템의 배치상태를 보여준다. 풍력발전시스템의 진동신호 경향을 연구하기 위하여 풍력발전단지 내에 다른 터빈들의 후류영향을 적게 받는 풍력발전시스템 a호기를 선정하여 상태감시시스템을 설치하였으며 2015년 5월에 설치되어 진동 신호 데이터를 취득 중에 있다. 취득된 데이터는 상태감시시스템의 데이터 취득 장치(DAQ)에 저장되며 원격 모니터링 소프트웨어를 통해 실시간 데이터 체크를 하며 해당 시기 진동데이터를 통해 풍력발전시스템의 구성품들의 상태를 확인 할 수 있다.

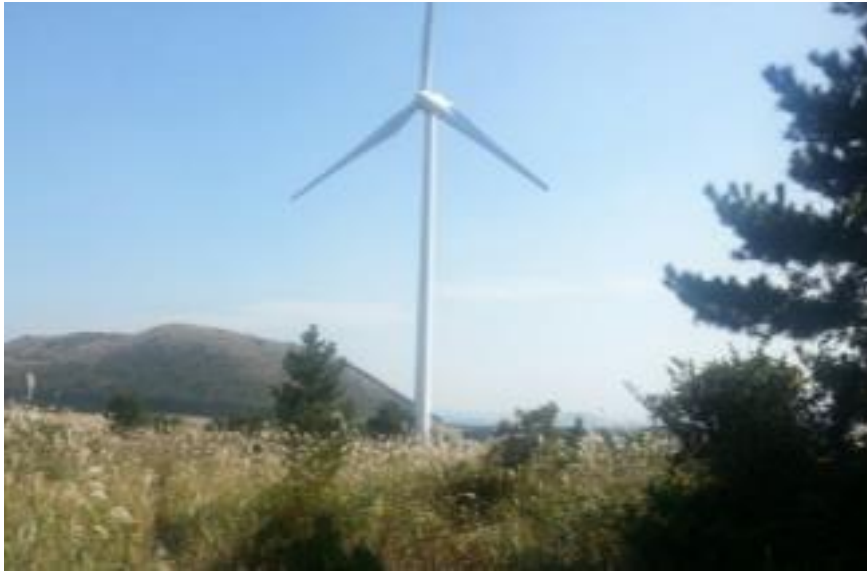
Figure 3-2 View of the wind turbine under test in Gasiri wind farm

가시리 풍력발전시스템 a호기는 풍력발전시스템의 정상상태에서의 진동신호경향을 분석하기 위하여 선택되었으며, Figure 3-2는 해당 터빈의 설치모습과 주변전경을 보여준다. Table 1은 해당 풍력발전시스템의 사양을 보여준다.

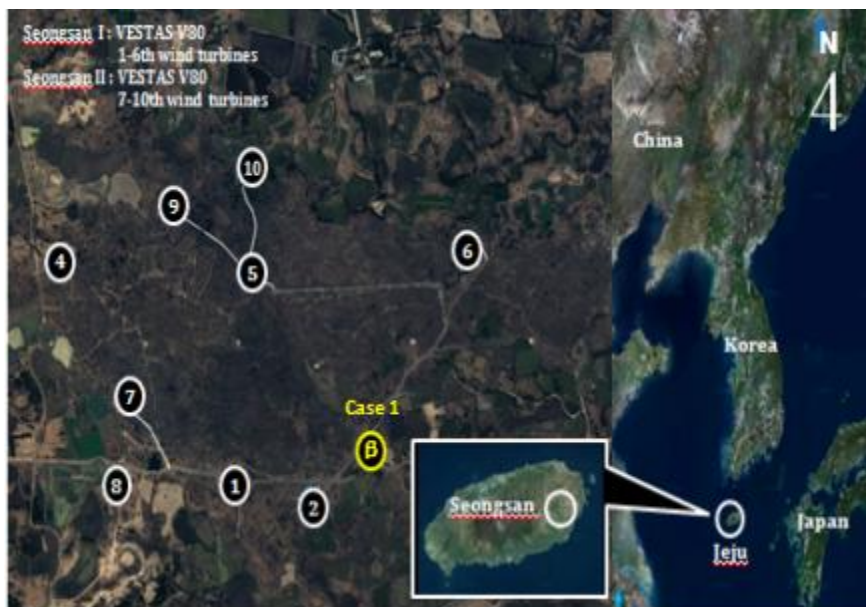
Figure 4-1 Layout of wind turbines and location of Seongsan wind farm

한국남부발전에서 운영하고 있는 성산 풍력발전단지는 제주특별자치도 서귀포시 성산을 수산리에 위치하고 있다. 제주도 동쪽에 위치한 성산 풍력발전단지는 내륙에 위치하여 있으며 오름에 둘러싸여 있고 비교적 복잡지형이나 평균 풍속 7m/s의 풍부한 풍력자원을 가지고 있다. 성산 풍력발전단지는 성산풍력 I 단계와 II 단계로 나누어 풍력발전시스템이 설치되었으며, I 단계가 2009년, II 단계가 2010년에 상업운영이 시작되었고 Vestas V80-2MW 풍력발전시스템 10기가 운영되고 있다[28]. Figure 4-1은 성산 풍력발전단지의 위치 및 풍력발전시스템의 배치상태를 보여준다. 설치된 풍력발전시스템 전호기에 상태감시시스템이 설치되어 있으며 2015년 5월에 설치되어 진동 신호 데이터를 취득 중에 있다. 풍력발전시스템 기어박스의 고장결함 신호의 경향을 연구하기 위하여 β 호기를 선정하여 분석하였다.

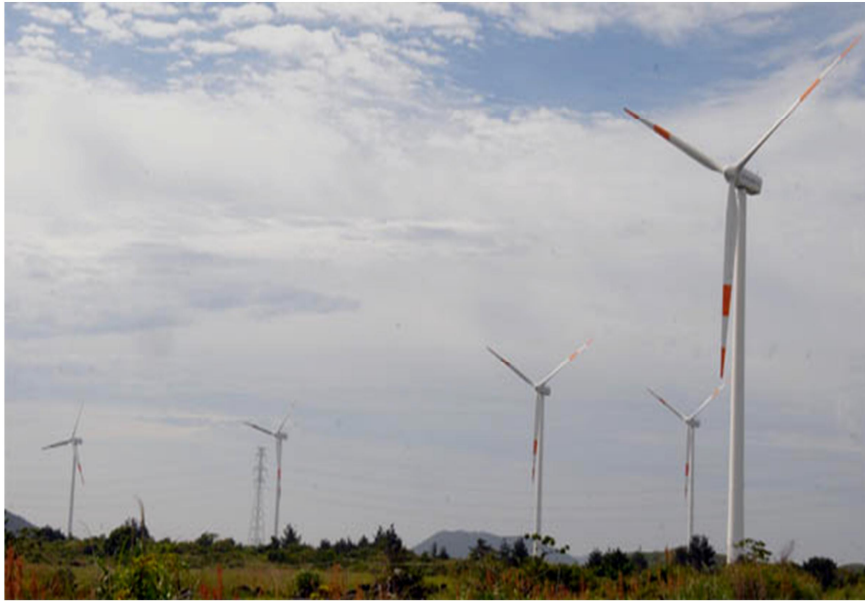
Figure 4-2 View of wind turbines under test in Seongsan wind farm

성산 풍력발전시스템 β호기는 풍력발전시스템의 진동 신호 경향을 분석하기 위하여 선택되었으며 Figure 4-2는 해당 터빈의 모습과 주변전경을 보여준다. Table 3은 해당 터빈의 사양을 보여준다.

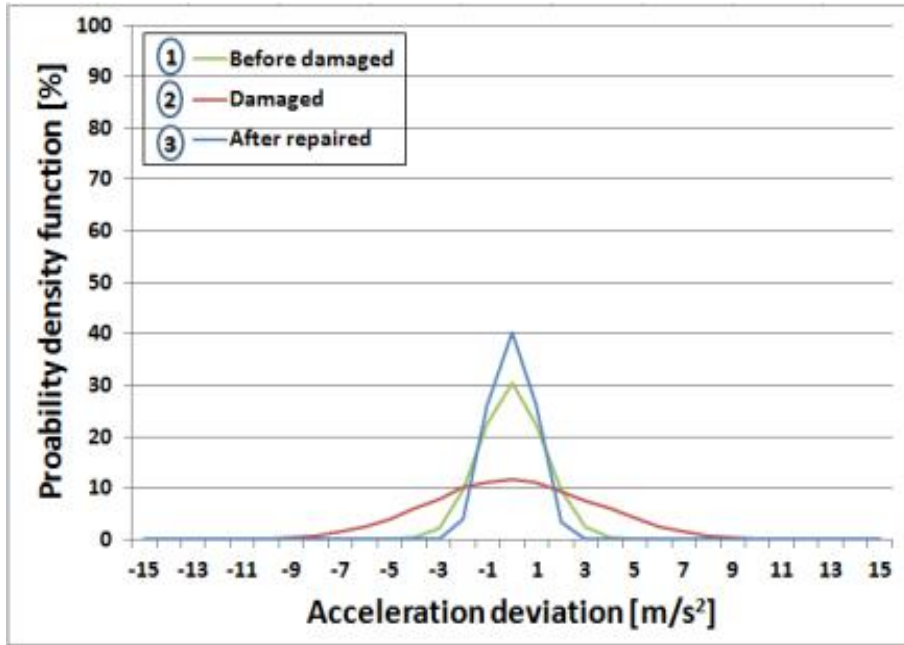
Figure 4-5 Probability density of acceleration deviation in LSSR of β th wind turbine

Figure 4-5는 β 호기 기어박스 저속축 뒷단(LSSR)의 진동데이터를 3가지 케이스에 따라 확률밀도함수를 이용하여 재분류하였고, 이는 해당 부품의 상태에 따른 진동 신호의 분포를 보여준다. 정규분포 또는 가우스분포는 연속 확률 분포의 하나이며, 정규 분포는 수집된 자료의 분포를 근사하는데 자주 사용되며, 이는 중심 극한 정리에 의하여 독립적인 확률변수들의 평균은 정규분포에 가까워지는 성질이 있기 때문이다. 케이스 1은 해당 부품에 고장이 일어나기 전의 진동분포 이고 케이스 2는 고장이 일어난 시기의 진동분포이다. 고장이 일어난 시기의 진동분포의 경우 고장으로 인한 진동 편차 값이 넓게 분포하며 고장이 일어나기 전의 경우는 진동분포의 진동 편차 값이 0에 가까워 뾰족한 모양으로 관찰된다. 케이스 3인 수리 후의 경우는 0에 가까운 진동 편차 값이 더 많으므로 진동 분포가 더 뾰족한 모양으로 관찰된다.

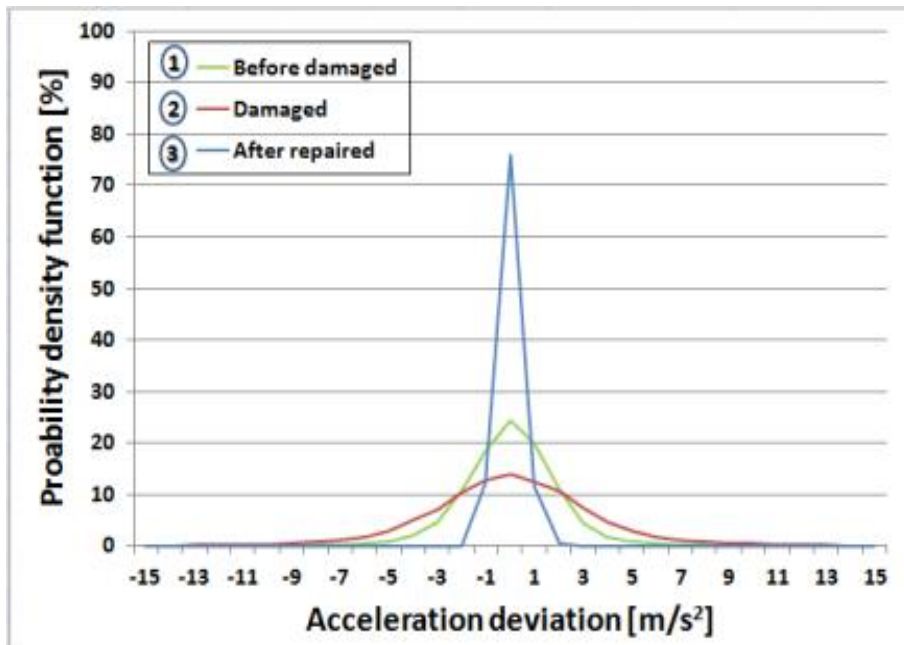
Figure 4-6 Probability density of acceleration deviation in HSSF of β th wind turbine

Figure 4-6는 β 호기 기어박스 고속축 앞단(HSSF)의 진동데이터를 3가지 케이스에 따라 확률밀도함수를 이용하여 재분류 한 결과이며 경향은 저속축 뒷단과 비슷하다. 특이점으로 저속축 뒷단에서보다 고속축 앞단의 수리 후의 진동 분포의 진동 편차 값이 0에 가까운 값이 많아 더 뾰족한 모양으로 관찰된다. 케이스 1은 해당 부품에 고장이 일어나기 전의 진동분포 이고 케이스 2는 고장이 일어난 시기의 진동분포이다. 고장이 일어난 시기의 진동분포의 경우 고장으로 인한 진동 편차 값이 넓게 분포하며 고장이 일어나기 전의 경우는 진동분포의 진동 편차 값이 0에 가까워 뾰족한 모양으로 관찰된다. 케이스 3인 수리 후의 경우는 0에 가까운 진동 편차 값이 더 많으므로 진동 분포가 더 뾰족한 모양으로 관찰된다.

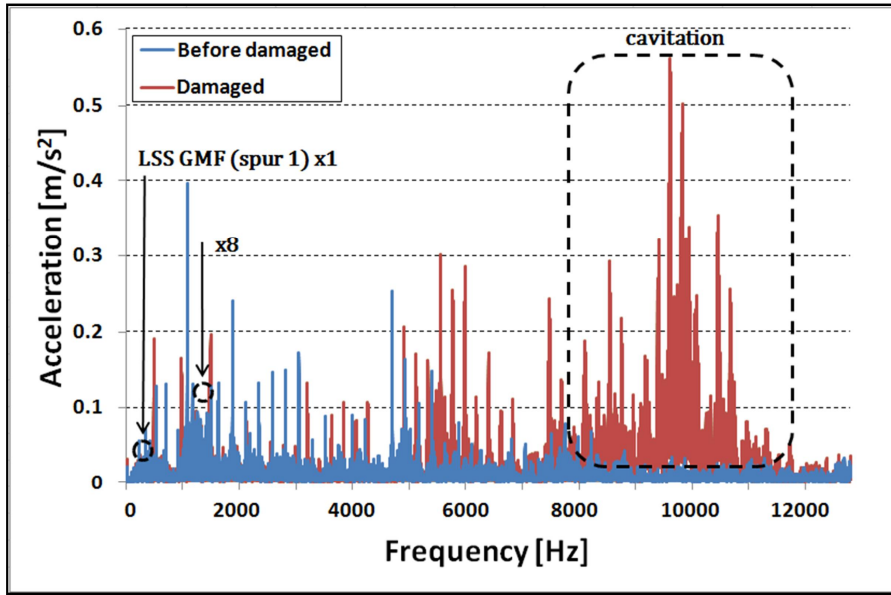
Figure 4-8 FFT Spectrum analysis of LSSR in gearbox of β rd wind turbine

Figure 4-8은 가시리 β 호기 저속축 앞단(LSSR)의 해당 데이터를 스펙트럼 분석을 하여 기어박스의 주파수 대역에 따른 고장 결함 진단의 결과를 보여준다. 해당 케이스의 경우, 고장이 나기 전의 데이터에서는 129Hz에서 저속축의 기어 맞물림 주파수 1배수 성분이 관찰되었고, 1029Hz에서 8배수 성분이 관찰되었다. 고장이 난 시기의 데이터에서는 앞의 경우와 다르게 8000Hz부터 12000Hz까지의 진동신호가 관찰되었다. 이는 본래의 기어박스에서 발생하는 진동이 아닌 기어오일 펌프에서 발생한 캐비테이션에 의한 진동으로 판단된다. 캐비테이션(cavitation)이란 유체의 속도 변화에 의한 압력 변화로 인해 유체 내에 공동이 생기는 현상을 말하며 공동현상이라고도 한다. 이 현상은 관내 유로의 직경이 바뀌는 노즐에서 실험적으로 쉽게 확인할 수 있다. 그런데 유체의 속도가 빨라짐으로 인해 발생한 기포가 다시 유체의 압력이 포화수증

기압보다 높아질 경우 급격히 기체로 변하게 되는데, 그로 인해 높아진 압력에 의해 배의 프로펠러나 펌프의 임펠러 등에 충격을 주며 소음과 진동 및 마모 현상을 야기한다. 이러한 현상을 캐비테이션 부식(Cavitation Corrosion) 또는 캐비테이션 손상(Cavitation damage)이라고도 한다[18]. 이러한 캐비테이션 현상은 2015년 2월 1일 경부터 발생하여 기어박스에 설치된 가속도 센서에 진동 가속도 값이 측정 된 것으로 확인하였다. Figure 4-9은 기어박스 고속축(HSSF)의 데이터를 스펙트럼 분석한 결과를 보여준다. 해당 케이스의 경우 고장이 나기 전의 데이터에서는 722Hz에서 고속축 기어 맞물림 주파수 1배수 성분이 발생하였고, 배수 성분으로 2배수, 3배수, 4배수, 5 배수 성분이 관찰된다. 저속축의 경우와 동일하게 캐비테이션 현상이 나타나고 있다.

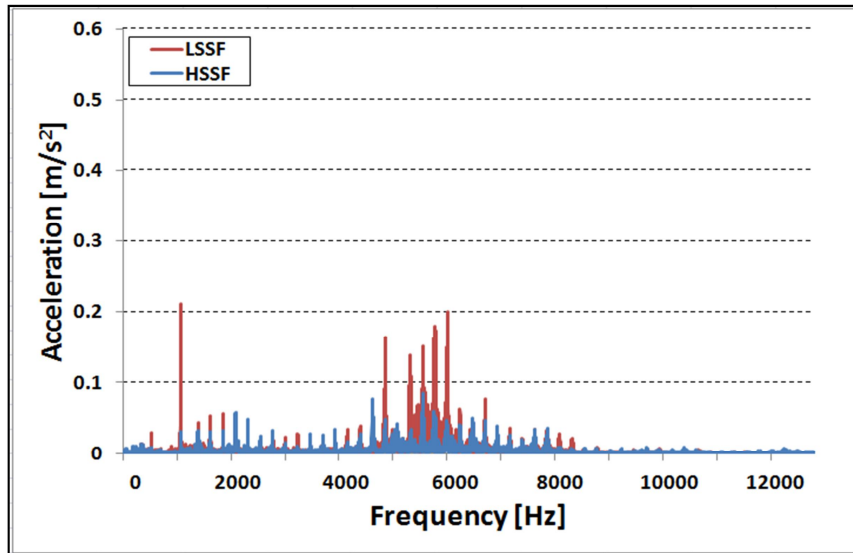
Figure 4-10 FFT spectrum analysis after the repair of the offline pump suction hose

Figure 4-10는 저속축 뒷단(LSSR)과 고속축 앞단(HSSF)에서 수리 후 측정된 진동 스펙트럼 분석의 결과를 보여준다. 기어박스의 기어오일을 공급해주는 offline pump suction의 고장으로 진동이 발생하였고, 이를 수리한 후에 진동 신호의 스펙트럼에서는 진동 가속도의 진폭 값이 현저히 저감한 것이 관찰되었다.

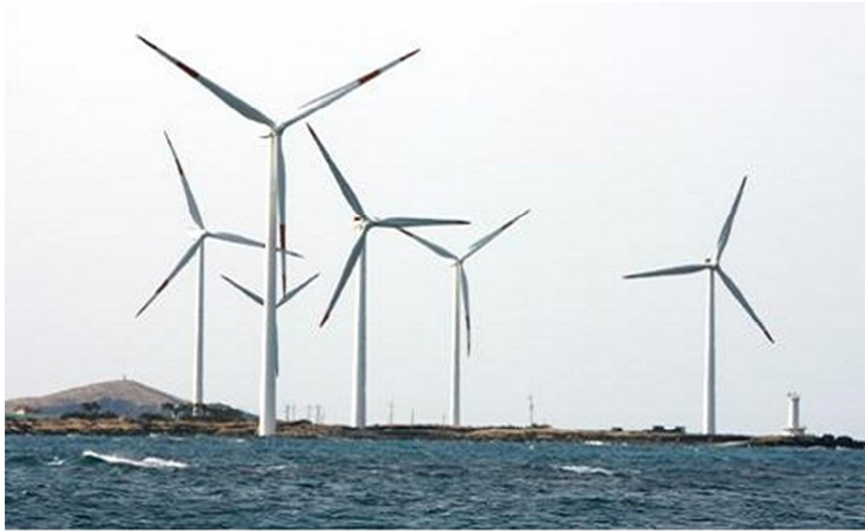
Figure 5-2 View of wind turbines under test in Hankyeong wind farm

한경 풍력발전시스템 γ 호기는 풍력발전시스템의 진동 신호 경향을 분석하기 위하여 선택되었으며 Figure 5-2는 해당 터빈의 모습과 주변전경을 보여준다. Table 6은 해당 터빈의 사양을 보여준다.

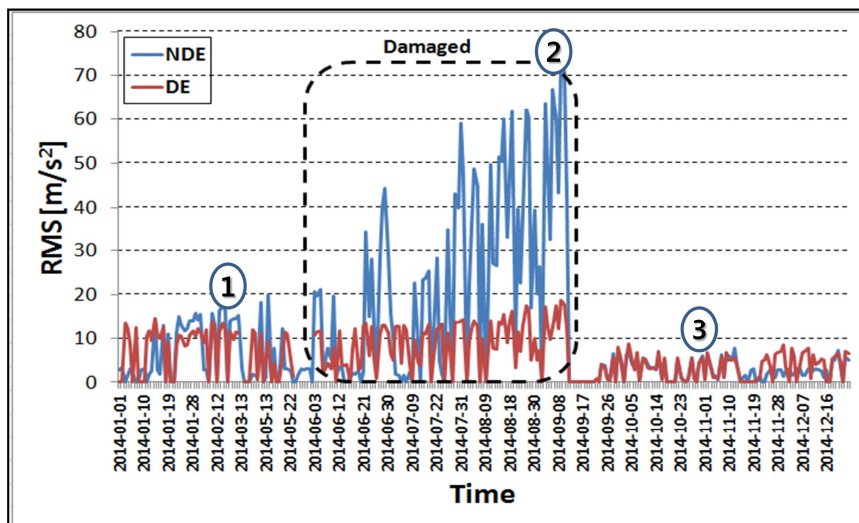
Figure 5-3 Trend signals of DE and NDE on generator of yth wind turbine

Figure 5-3은 한경 풍력발전단지 y호기에 제네레이터 앞단(DE)과 뒷단(NDE)에 설치된 가속도 센서를 통해 취득한 진동 신호 데이터를 트렌드 분석한 결과를 보여준다. 해당 분석은 시간에 따른 RMS(Root Mean Square)값이고, 데이터 취득 일자 는 2014년 1월 1일부터 2014년 12월 16일까지이다. 3가지 케이스로 분류하여 고장 전, 고장 시, 수리 후로 나뉘며, 케이스 1은 2014년 2월 12일 부근 시점이며 풍력발전시스템 제네레이터가 고장나기 전의 데이터이다. 케이스 2는 2014년 9월 8일 부근 시점이고 제네레이터가 고장 난 시점의 데이터이다. 케이스 3은 2014년 11월 1일 부근 시점이고 제네레이터를 수리한 후의 데이터이다. 해당 제네레이터의 앞단(DE)과 뒷단(NDE)은 센서 위치가 떨어져 있으므로 두 데이터는 비교적 다른 양상을 보이고 있다. 고장이 난 시기의 데이터의 경우, RMS값이 급격하게 증가하였고 진동 규격인 VDI3834에서 제시하는 정상 신호 라인의 7m/s^2 를 넘고 있으며 최대 70m/s^2 까지 RMS값이 증가하여 해당 부근에 결함과 관련된 사항이 있을 것으로 판단된다. 고장이 나기 전의 데이터와 수리 후의 데이터의 경우 RMS값이 고장이 나기 전은 10m/s^2 에 분포하고 있으며, 수리 후에는 8m/s^2 에 분포하고 있다. 해당 두 시기에는 결함의 정도가 낮거나 해결 된 상태인 것으로 판단된다.

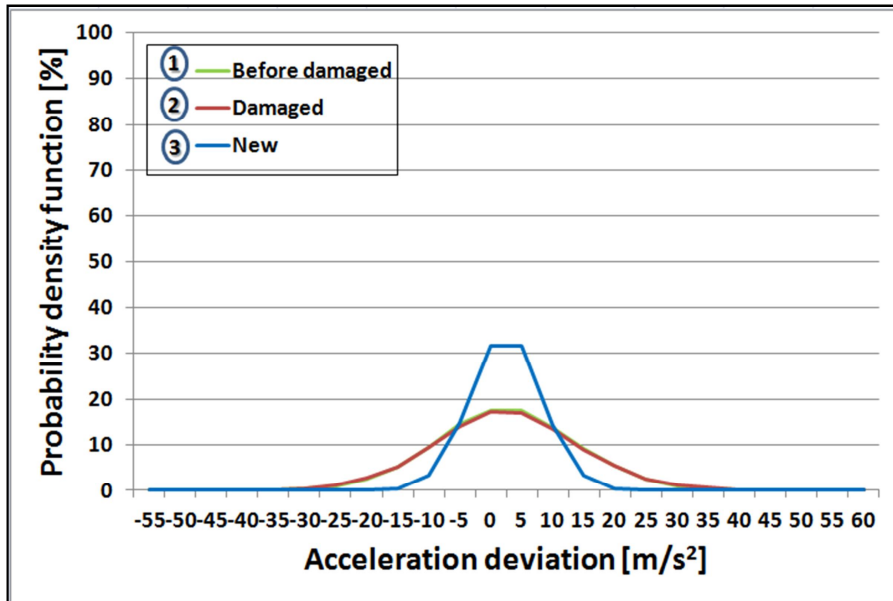
Figure 5-4 Probability density of acceleration deviation at DE of y th wind turbine

Figure 5-4은 γ 호기 제네레이터 앞단(DE)의 진동데이터를 3가지 케이스에 따라 확률밀도함수를 이용하여 재분류하였고, 이는 해당 부품의 상태에 따른 진동 신호의 분포를 보여준다. 케이스 1은 해당 부품에 고장이 나기 전의 진동분포 이고 케이스 2는 고장이 난 시기의 진동분포이다. 케이스 1과 2는 거의 비슷한 분포를 보이고 있으며 고장이 비교적 오랜 시기동안 유지 되었을 것으로 예상된다. 케이스 3은 수리 후의 진동 분포이며 진동이 0을 기준으로 집중되어 관찰된다. Figure 5-5는 γ 호기 제네레이터 뒷단(NDE)의 진동 폼 데이터를 3가지 케이스에 따라 확률밀도함수를 이용하여 재분류한 결과를 보여준다. 케이스 1은 해당 부품에 고장이 일어나기 전의 진동분포 이고 케이스 2는 고장이 일어난 시기의 진동분포이다. 고장이 일어난 시기의 진동분포의 경우 고장으로 인한 진동 편차 값이 넓게 분포하며 고장이 일어나기 전의 경우는 진동분포의 진동 편차 값이 0에 가까워 뾰족한 모양으로 관찰된다. 케이스 3인 수리 후의 경우는 0에 가까운 진동 편차 값이 더 많으므로 진동 분포가 더 뾰족한 모양으로 관찰된다. 특이점으로 앞단(DE)에서보다 뒷단(NDE)의 수리 후의 진동 분포의 진동 편차 값이 0에 가까운 값이 많아 더 뾰족한 모양으로 관찰된다. 케이스 2의 진동분포의 경우 고장으로 인한 진동 편차 값이 넓게 분포하며 케이스 1의 경우는 진동 분포의 진동 편차 값이 0에 가까워 뾰족한 모양으로 관찰된다.

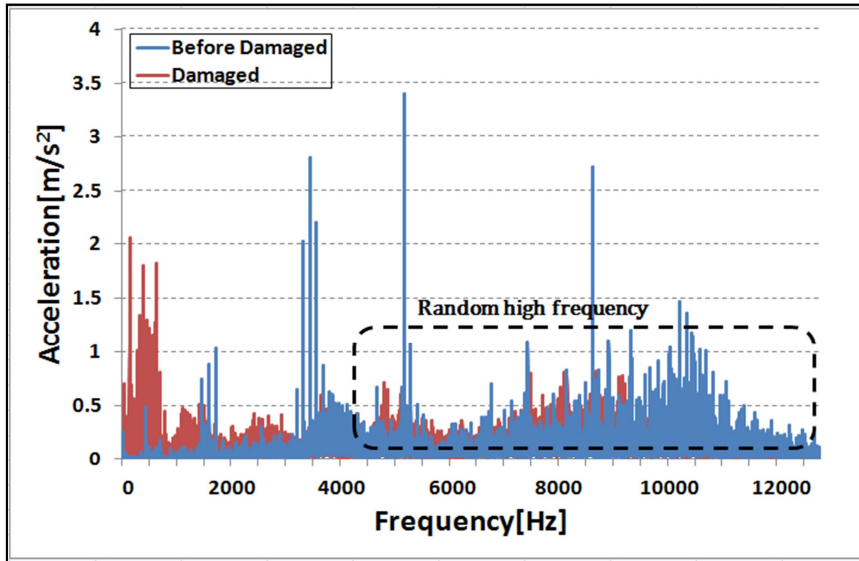
Figure 5-7 FFT Spectrum analysis of DE on generator of 4th wind turbine

Figure 5-7은 한경 풍력발전단지 8호기 제네레이터 앞단(DE)의 해당 데이터를 스펙트럼 분석을 하여 DE의 주파수 대역에 따른 고장 결함 진단의 결과를 보여준다. 해당 케이스의 경우, 고장이 나기 전(Before Damaged)의 데이터에서는 주로 Random한 주파수가 관찰되었고, 이는 제네레이터의 전기적 성분의 운동에 의한 진동 신호 값으로 판단된다. 고장 시(Damaged)의 데이터에서는 0에서 1000Hz까지의 신호가 발생하고 있으며 이는 베어링 축의 결함이 있을 것으로 예상이 가능하다. Figure 5-8의 경우 제네레이터 뒷단(NDE)의 스펙트럼 분석을 한 결과를 보여준다. 해당 케이스에서는 DE와 비슷한 경향을 보이고 있으나 1000Hz이상에서도 높은 진폭 값이 관찰되고 이는 베어링의 고장 정도가 더 심한 상태를 판단할 수 있다.

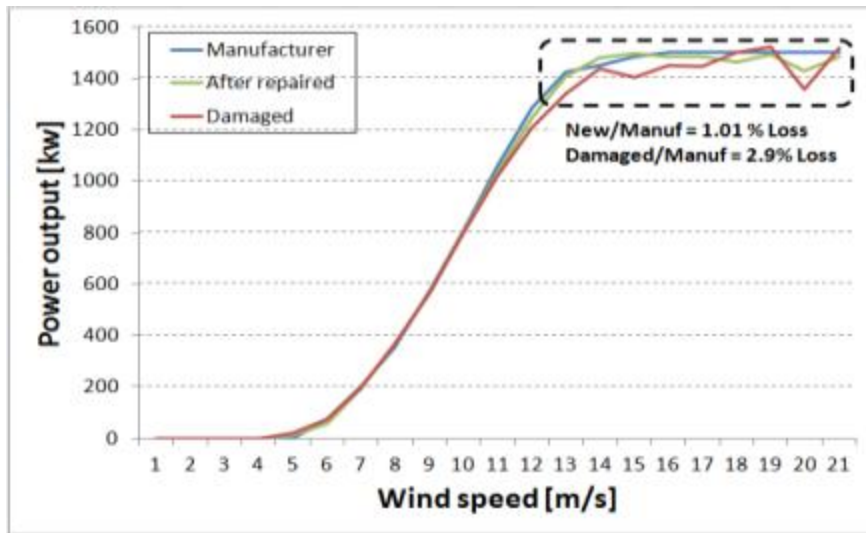
Figure 5-13 Power output at 4th wind turbine

Figure 5-13은 SCADA 데이터를 활용하여 구한 한경 γ 호기의 출력곡선을 보여준다 [35]. 제조사에서 제공하는 출력곡선과 고장 시, 수리 후의 3개월 출력량을 비교하였다. 풍속이 12m/s 이상에서 21m/s 이하 구간 동안의 출력을 비교 시 고장시 출력이 현저히 떨어짐을 확인할 수 있었다. 제네레이터의 경우 출력량과 직결되는 부품이므로 베어링의 고장이 출력량에 영향을 주는 것으로 판단된다. 고장시의 경우 제조사 출력대비 2.9% 저감되고 수리 후에는 제조사 출력대비 1.01%로 저감되는 것으로 보아 제네레이터 고장 시 출력에 영향이 있음을 확인할 수 있었다.

4) 한경 풍력발전단지 γ 호기 제네레이터의 경우, SCADA데이터의 출력량을 통해 제조사에서 제공하는 출력곡선과 고장 시와 수리 후의 출력량을 비교하였을 때 고장 시에 출력량이 2.9% 저감되었고, 수리 시에는 1.01% 저감되었음을 확인하였다. 이를 통해 고장이 난 베어링을 수리한 후에 풍력발전시스템의 출력량이 1.89% 상승하였고 베어링의 결함이 풍력발전시스템의 출력량에 영향을 주었음을 확인하였다.
