석사학위논문

제주도 오름의 훼손 실태에 따른
관리·보전 방안 연구

제주대학교 교육대학원

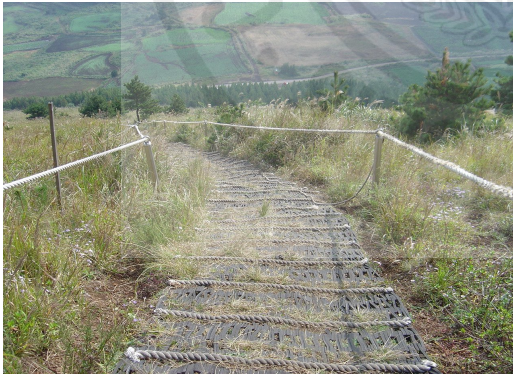
오름 북동 방향 기슭에 주차장과 화장실을 만들고, 주차장 입구에 다른 등산로를 개설하였다. 그러나 2005년도에 두 번째로 사용되던 등산로 역시 훼손이 심하여 폐쇄하고, 현재의 등산로를 페타이어 고무와 로프를 설치하여 사용하고 있다(그림 10). 오름 정상의 분화구 주변 능선 역시 심하게 훼손되어 스코리아층이 노출된 것을 확인할 수 있다(그림 11).

그림 10. 다랑쉬오름 등산로
(자료 : 2006년 10월 촬영)

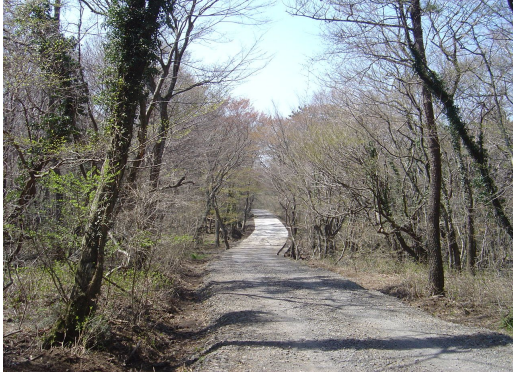
물чат오름은 검은오름이라고 하며 제주시 조천읍 교래리 산137-1번지 일대에 위치한 오름으로 표고 717.7m, 비고 167m, 면적 744,401 m^2 인 원형 분화구를 가진 화산체이다(제주도, 1997). 물чат오름은 화구호를 가지고 있는 오름으로 한라산 백록담 출입을 통제했던 시기에 일반인에게 많이 알려진 오름이다. 1112번 지방도에서 물чат오름 주변을 돌아 1118번 지방도로 연결된 시멘트 포장의 임도(그림 14)가 개설되어 많은 사람들이 차량을 이용하여 방문하고 있다. 이에 반하여 임도에서 물чат오름까지의 등산로는 전혀 정비되지 않은 데다가 방문객의 답압에 의해 심하게 훼손되어 스코리아는 물론 나무의 뿌리까지 노출되어 심하게 훼손되고 있기 때문에 향후 지방자치단체의 효율적인 관리가 요구된다(그림 15).

그림 14. 물чат오름으로 통하는 임도
(자료 : 2007년 3월 촬영)

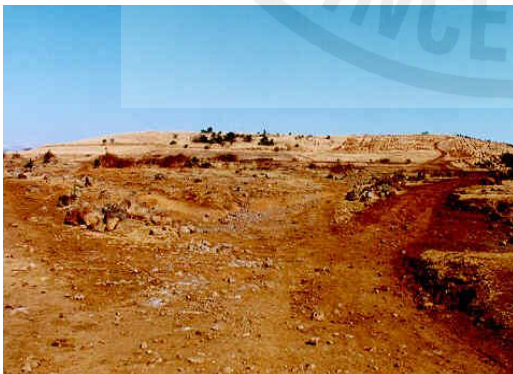
우보약은 서귀포시 색달동 912-1번지 일대에 위치한 오름으로 표고 301.4m, 비고 96m, 면적 399,924m²이다. 동쪽방향으로 넓게 벌어진 말굽형화구를 이루고 있다(제주도, 1997). 1990년대 후반부터 이 오름의 서쪽 기슭에서 승마장이 운영되고 있으며 승마활동이 능선을 따라 이루어짐으로써 오름이 심하게 훼손되었다(그림 16). 현재는 오름에서의 승마가 제한됨으로써 식생이 복원되어 나지는 대부분 사라진 상태이다(그림 17). 그러나 우보약 서쪽 기슭에는 1132번 지방도와 1115번 지방도를 잇는 2차선 도로가 개설되어 있고, 인근에 수렵장과 승마장, 골프장이 운영되고 있어 사람들이 출입이 용이하므로, 답압으로 인한 훼손이 가속될 것으로 예상되는 오름이다.

그림 16. 우보약 서사면 훼손된 모습
(자료 : 1999년 12월 촬영)

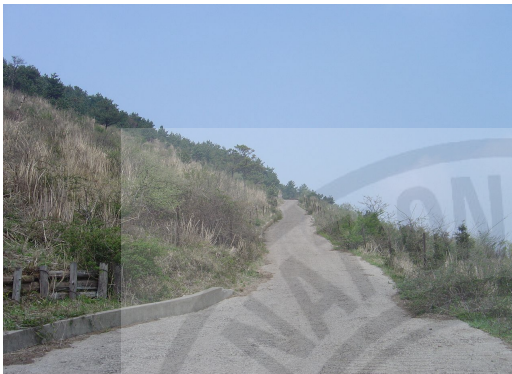
있고, 방송통신용 안테나와 이동통신 기지국이 설치되어 있다. 이러한 철구조물을 설치하기 위한 도로를 개설하는 과정에서 오름 중턱이 절개되어 있다(그림 22). 이 도로를 개설하면서 토사유출을 방지하기 위해 쌓은 나무로 된 축대도 남아서 강수에 의해 붕괴 가능성이 있다(그림 23).

그림 22. 금오름 도로 개설 실태
(자료 : 2007년 4월 촬영)

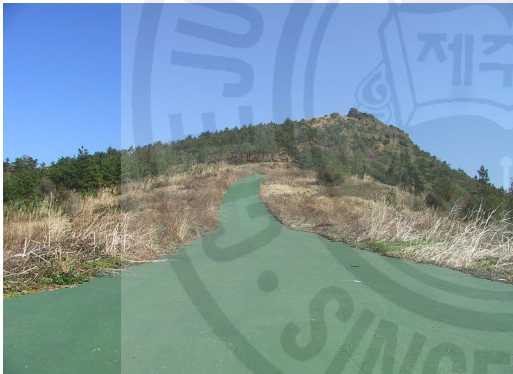
균산은 서귀포시 안덕면 창천리 564번지 일대에 위치한 오름으로 표고 334.5m, 비고 280m, 면적 2,836,857 m^2 이다. 남사면 계곡은 화산쇄설성 퇴적층으로 이루어진 화산체이다(제주도, 1997). 이 오름에는 동사면에는 탐방로가 개설되어 있으며 서쪽사면은 1132번 지방도에서 안덕계곡을 거쳐 대평리로 진입하는 도로에서부터 산 정상까지 활공장으로 사용하기 위하여 시멘트 도로가 개설되었다(그림 34). 이 도로는 서귀포시와 남제주군이 통합되기 이전에 남제주군에서 개설하였

그림 34. 군산 서사면 도로 개설 실태
(자료 : 2006년 11월 촬영)

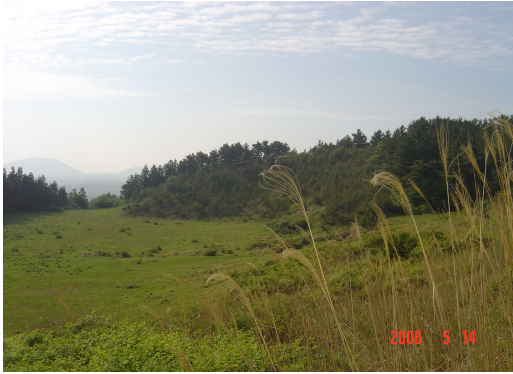
칩오름은 제주시 봉개동 466-2번지 일대에 위치한 오름으로 표고 336.6m, 비고 47m, 면적 $53,095m^2$ 이고, 명도암 마을 입구에 위치해 있다(제주도, 1997). 마을 주민의 말에 의하면 오름 북동사면이 1986년 아시안게임 준비를 위한 송이 채취로 절단되어 오름 원형이 심하게 훼손되었고, 현재 그 곳에 삼나무가 조림되었다고 한다(그림 37). 현 상태에서 오름의 본래의 모습을 회복하기는 어려울 것으로 추측된다.

그림 37. 칩오름 북동사면 송이 채취로 인한 원형 훼손 실태
(자료 : 2006년 5월)

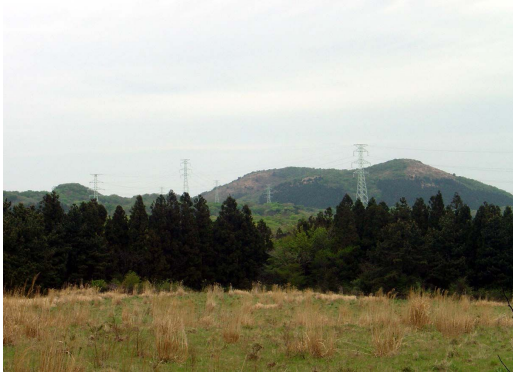
제주화력발전소와 남원변전소를 잇는 송전선로는 생기악에 첩탑이 세워진 첩탑을 거쳐 사려니와 머체오름 사이와 거린오름을 지나고 있다. 이 첩탑은 제주시 지역에서는 물чат오름 남동사면을 지나 큰지그리오름에 세워진 첩탑을 거쳐 제주 화력발전소방향으로 연결되어 있다(그림 48).

그림 48. 큰지그리오름 남사면 송전 철탑
(자료 : 2007년 4월 촬영)

경관적 훼손에서는 한라산을 중심으로 동부지역, 서부지역, 남부지역을 중심으로 송전을 위한 첩탑 설치를 조사하였다. 송전선로 첩탑은 제주도의 자연 경관의 이미지를 막대하게 손상하고 있으므로 송전선로의 지중화 작업이 진행되어야 한다.

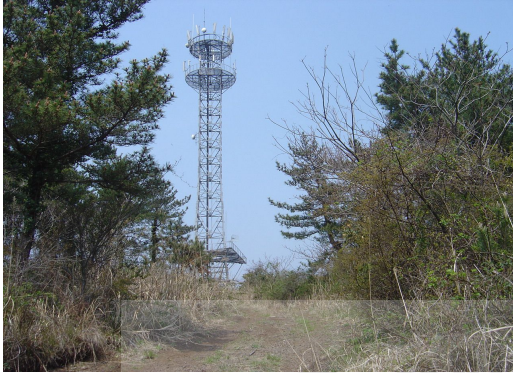
넙게오름 정상에 이동통신 기지국이 설치되어 있고(그림 56), 상수도 배수지도 설치되어 경관을 훼손하고 있다(그림 57). 오름을 관통하는 도로와 상수도 배수지와 이동통신기지국 설치를 위하여 개설된 도로, 이동통신 기지국, 상수도 배수

지 설치 등으로 경관은 물론 오름 원형도 심하게 훼손되어 더 이상의 훼손 방지를 위한 대책이 필요한 오름이다.

그림 56. 넓게오름 이동통신 기지국
(자료 : 2007년 4월 촬영)

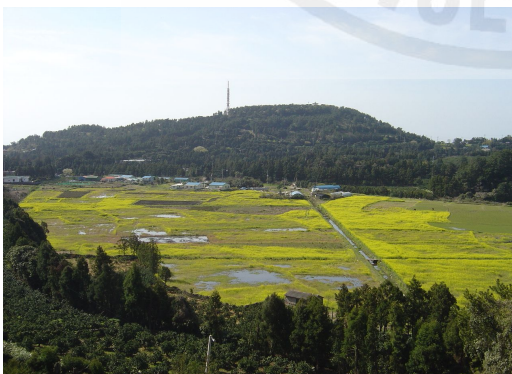
하논은 서귀포시 호근동 149번지 일대에 위치한 오름으로 표고 143.4m, 비고 88m, 면적 1,266,825 m^2 이고, 제주도 최대 규모의 마르 지형의 특징을 보여주는 응회환인 화산체이다(제주도, 1997). 예전에는 분화구내에서 논농사를 지었으나 현재는 시기에 따라 감귤, 유채, 하우스농작물 등을 재배하는 경작지로 이용되고 있다(그림 62). 한 때 서귀포시에서 분화구를 개발하려고 하였으나 환경단체의 반대에 의하여 무산되었다.

그림 62. 하논 분화구내 경작지
(자료 : 2007년 4월 촬영)

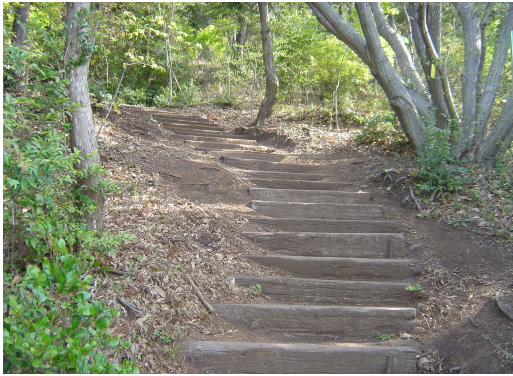
1995년에 지방자치가 부활되면서 각 자치단체에서는 지역 주민과 오름 탐방객 유치를 위한 탐방로를 개설하였는데, 그 사례로 제주도 지역에는 사라봉, 별도봉, 민오름(신제주), 광이오름, 권제오름, 원당봉, 다랑쉬오름, 노꼬메오름, 당산봉 어승생악, 골머리오름, 거친오름(봉개), 고내봉, 비양봉, 쇠머리오름이고, 서귀포시 지역에서는 고근산, 삼매봉, 제지기오름, 칩오름, 영천오름, 군산, 자배봉, 물영아리, 대수산봉 등을 들 수 있다. 서귀포시 있는 고근산은 탐방객의 출입으로 길이 자연스럽게 생겨나 심하게 훼손되었으나 1999년 서귀포시가 폐철목을 이용하여 탐방로(그림 67)를 정상까지 개설하고, 정상 분화구에도 폐타이어로 주변을 둘 수 있는 탐방로를 개설하여 많은 사람이 이용하고 있다(그림 68). 이렇게 지방자치단체에서 탐방로를 구축하고, 탐방로에 대한 홍보를 실시함에 따라 탐방객들이 탐방로이외에는 출입을 스스로 제한하게 되어 더 이상의 훼손은 방지되고 있다. 탐방객들도 이용에 대한 호응이 매우 높은 좋은 본보기가 되고 있다.

그림 67. 고근산 탐방로
(자료 : 2007년 4월 촬영)

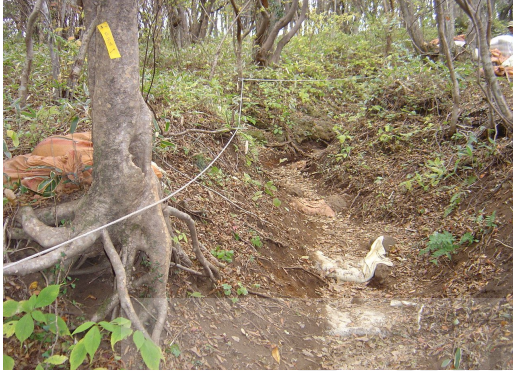
노꼬메오름은 제주도 애월읍 유수암리 산 138번지와 소길리 산258 번지 일대에 위치한 오름으로 표고 833.8m, 비고 234m, 면적 923,692 m^2 이고, 1117번 지방도에 인접하고 있다. 남·북 양쪽에 두 개의 봉우리가 있으며 북쪽 봉우리가 주봉으로 정상이며 북서쪽으로 침식되어 벌어진 말굽형 화구를 이루는 화산체이다(제주도, 1997). 이 오름은 경관이 좋고, 정상부에는 억새가 많아 탐방객이 많은 오름이다. 등산로가 오름 서사면에서 남쪽 봉우리를 거쳐 능선을 따라 북쪽 봉우리로 이어졌으나 오름이 알려진 후부터 탐방객이 지속적인 증가로 인해 심하게 훼손되어 스코리아가 노출되어 있다(그림 69). 더 이상 훼손 방지를 위해 2006년 애월읍에서 원래의 등산로에 페타이어와 돌을 이용하여 탐방로를 정비하였다. 오름 서사면 기슭에는 기존 등산로와는 다른 방향으로 페타이어를 이용하여 탐방로를 정비하였고, 남쪽 봉우리 서사면 중턱은 기존 등산로의 훼손된 부분을 제대로 정비하지 않은 상태에서 돌을 이용하여 탐방로를 개설하였기 때문에 장마철 강수로 인한 또 다른 훼손 가능성이 나타나고 있다(그림 70). 또한 이 정도의 시설은 답압에 의한 훼손을 제대로 방지할 수 없고 일시적인 효과만 기대될 뿐이

그림 69. 노꼬메오름 등산로 훼손 실태
(자료 : 2006년 11월 촬영)

다. 따라서 훼손방지를 위하여 지질 전문가의 협의를 거쳐 좀 더 효과적인 탐방로 개설이 필요하다.

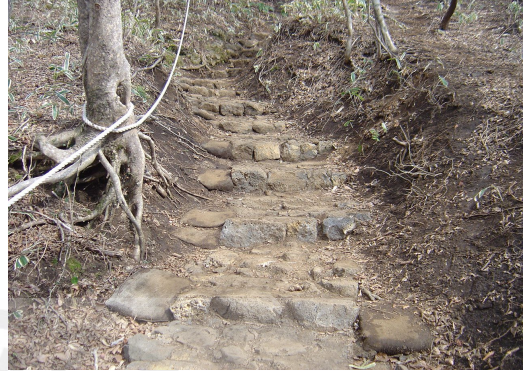
그림 70. 노꼬메오름 정비된 탐방로
(자료 : 2007년 3월 촬영)

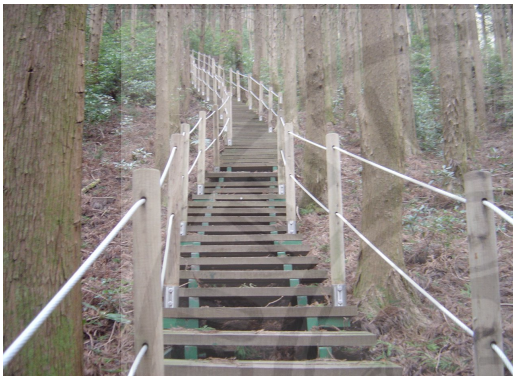
물영아리오름은 서귀포시 수망리 산 189번지 일대에 위치한 오름으로 1118번 지방도에 인접하고 표고 508m, 비고 128m, 면적 717,013 m^2 이고, 산정부에는 내부의 둘레가 약 300m, 깊이가 약 40m 인 화구호를 가지고 있는 화산체이다(제주도, 1997). 이 오름은 2000년에 습지보전법에 의한 습지보호지역으로 지정되어 영산강유역환경청에서 관리하고 있으며 2006년에 환경부 예산으로 남사면에 정상부까지 탐방로를 개설하였다(그림 73). 또한 분화구내 습지를 관찰할 수 있는 전망대를 설치하였다(그림 74).

그림 73. 물영아리오름 남사면 정비된 탐방로
(자료 : 2007년 3월 촬영)

물영아리오름은 습지보호지역으로 출입이 통제되었으나 2007년 7월 1일부터 다시 개방되고, 환경해설가도 배치될 예정이므로 탐방객의 출입이 매우 증가될 것이므로 이에 따른 보완조치도 필요하다. 즉 오름 입구에서 정상부의 분화구까지 탐방로는 정비가 잘되었지만 1118번 지방도에서부터 오름 입구까지는 전혀

정비가 되지 않았고, 1118번 지방도는 교통량이 많기 때문에 주변을 정비하여 노꼬메오름처럼 주차공간을 확보해야하고, 지속적이고 체계적인 관리가 요구된다고 하겠다.
