제주도 내 공사중단 건축물의 현황과
실태조사 및 내구성 조사 연구

제주도 내 공사중단 건축물의 현황과 실태조사 및 내구성 조사 연구

A Study on the Status and Actual Conditions and
Durability of Construction Structures in Jeju Island

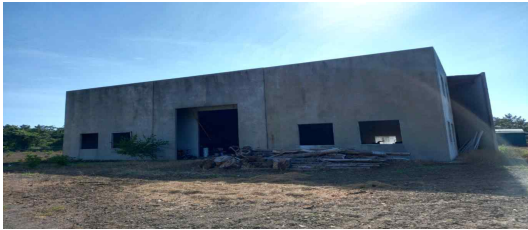
제주도 한림읍 월림리 856-15번지 일대는 금농농공단지로 형성되어 있다. 중단된 공장은 2002년도 부도로 인하여 공정률 80% 상태에서 16년 동안 방치되었다. 공장 주변으로 공사가림막과 안전휀스가 설치되어 있지 않아 쉽게 외부인이 출입할 수 있고, 내부에는 각종 쓰레기들이 방치되어 있었다. 사례조사 중 중단된 공장 주변 토지를 경매로 매입한 토지주가 거주하고 있었는데, 매입한 토지를 경작지로 활용하고 있었으나 중단된 공장 건축물로 인하여 많은 불편을 겪고 있었다. 중단된 공장 건축물 건축주와 토지주가 지분이 서로 달라 함부로 공장을 철거할 수 없는 상태라서 토지주에게 직접적인 피해를 주고 있는 사례로 판단된다.

[그림 22] 월림리 공사현장 안전휀스 미설치

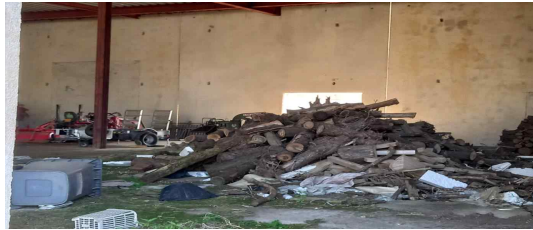
[그림 23] 월림리 공사현장 내부 쓰레기

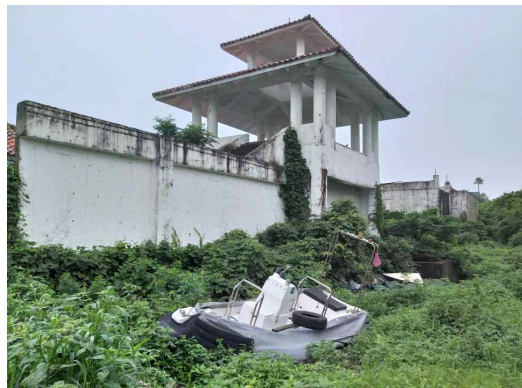
공사현장 주변 보트 방치

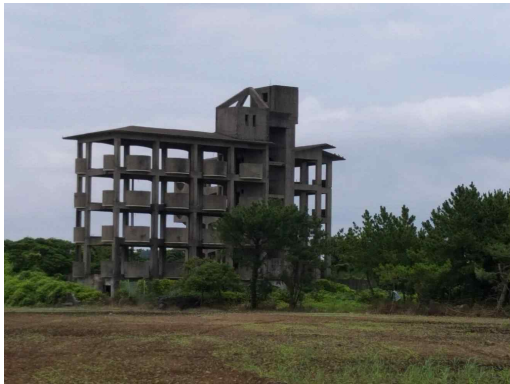
공사현장 공사가림막 미설치

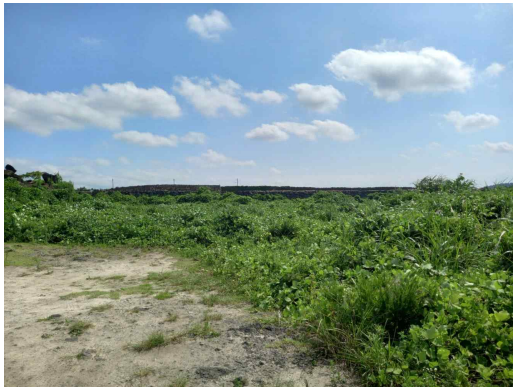
공사현장 무성한 잡풀

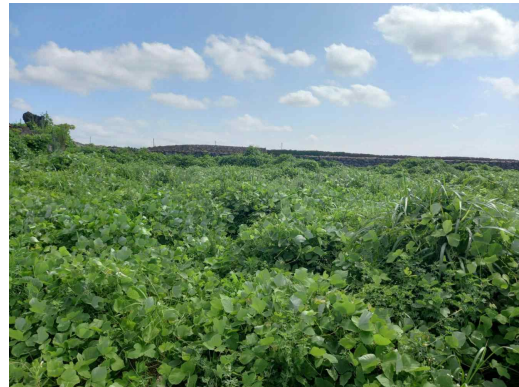
공사현장 터파기 식별 불가

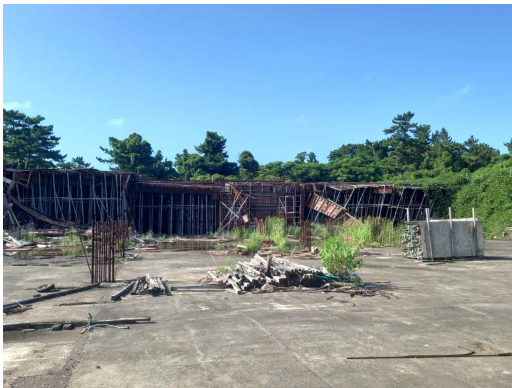
1층 슬래브타설 비계 파손

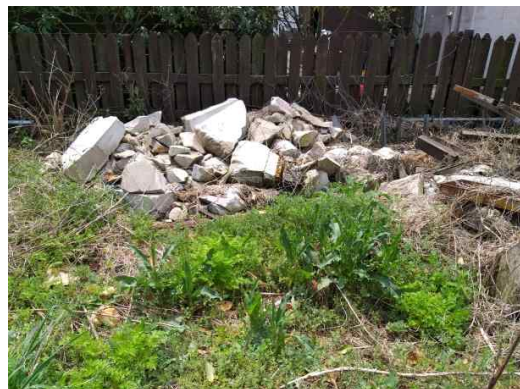
공사장 주변 폐콘크리트

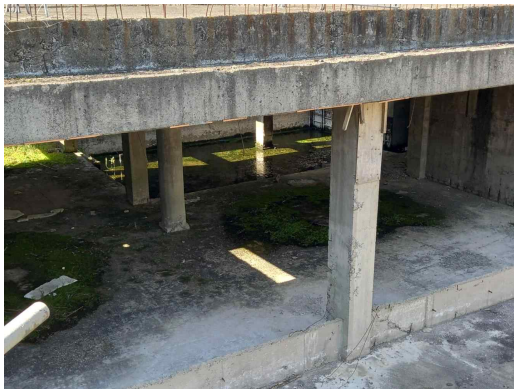
공사장 지하 1층
