碩士學位論文

風力發電機의 落雷被害 對策 檢討 및  
2003-2012年の 濟州地域 風力團地의  
落雷 評價

風力工學部  
風力機械시스템專攻

A Review of Lightning Protection Methods for Wind  
Turbines and Evaluation of Lightning Damage to  
Wind Farms of Jeju Island for 2003-2012

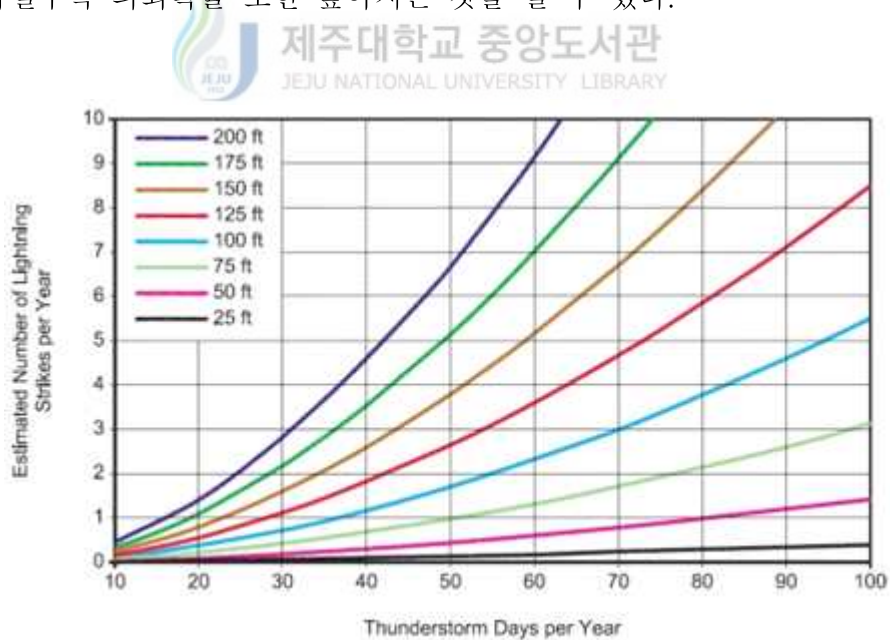
Fig. 1은 풍력발전기의 타워 높이에 따른 피뢰확률을 나타낸다.[1] 타워의 높이가 높아질수록 피뢰확률 또한 높아지는 것을 알 수 있다.

Fig. 1 Rate of lightning strike to tower.[1]

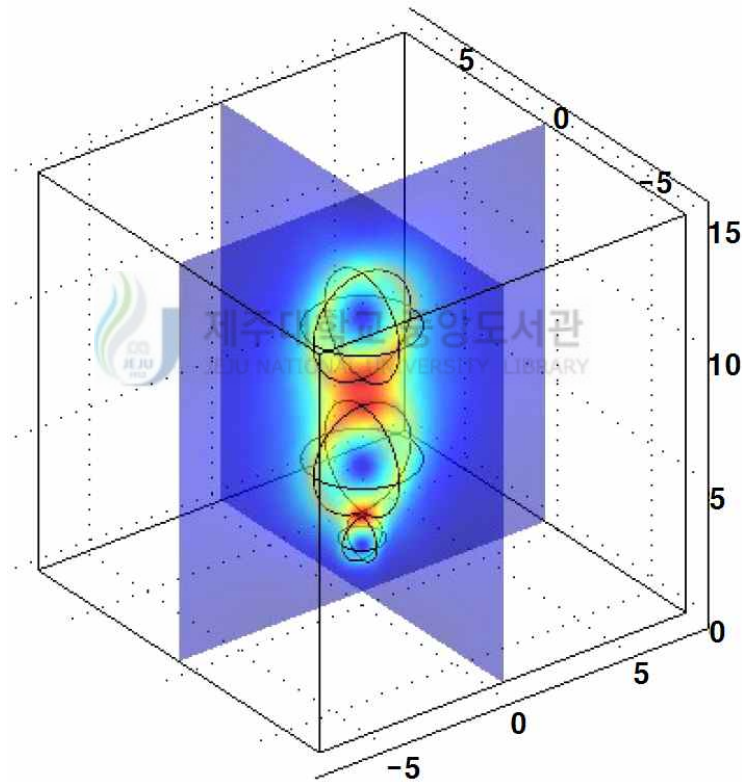
Fig. 7은 FEM(Finite Element Method) 소프트웨어로 나타낸 적란운의 자기장 3D 모델이다.[30] 이를 통해 낙뢰 발생과정을 모델링하였으며 풍력발전기의 낙뢰 피해를 예측하고 역으로 풍력발전기의 고장상태를 통해 낙뢰의 특성을 예측할 수 있었다.

Fig. 7 Model of electric field by FEM.[29]

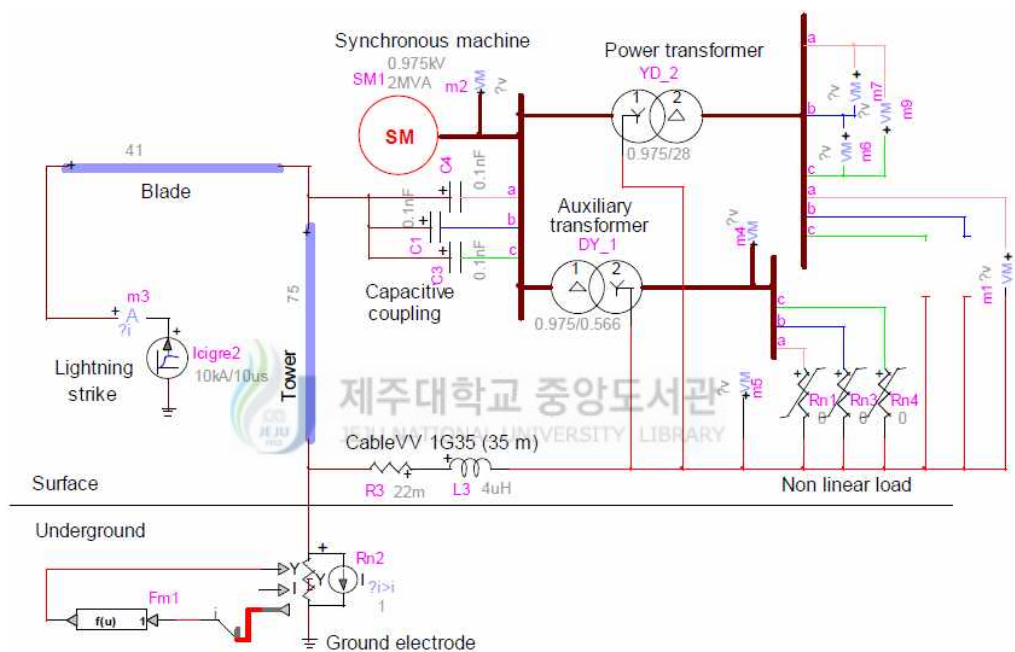
Fig. 8은 EMTP-RV(Electro-Magnetic Transients Program Restructured Version)을 활용하여 모델링한 풍력발전시스템을 나타낸다.[35] 이를 통해 Rafael 등[35,36]은 EMTP를 이용하여 접지방식 및 낙뢰서지를 연구하였으며 Lorentzou[37]는 SPD시스템의 이상적인 접지방식을 고안하였다.

Fig. 8 EMTP-RV circuit with Surge Protect Device.[35]

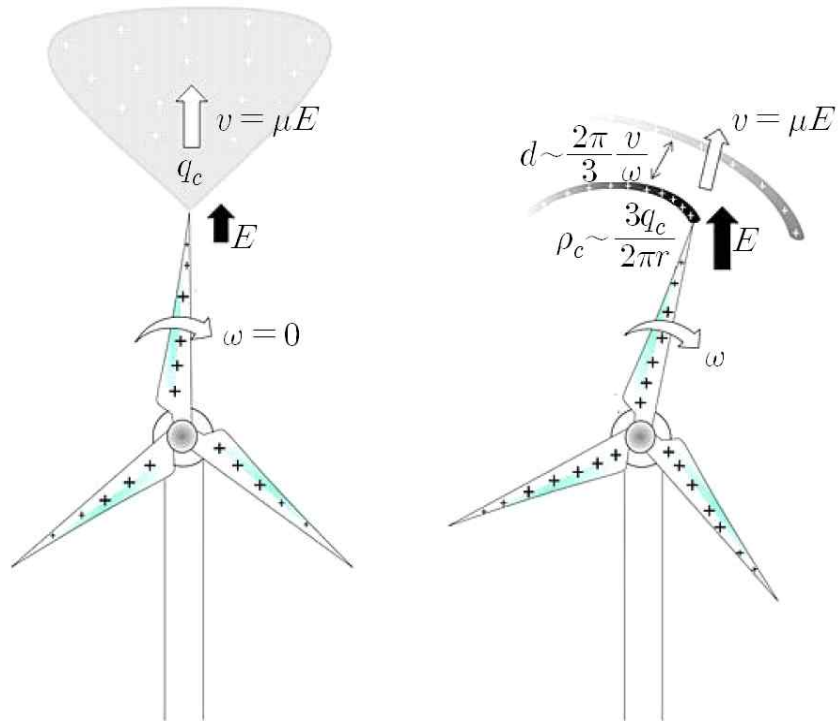
Fig. 12는 블레이드의 정지 및 운전상태에서의 피뢰확률 계산법을 나타낸다.[48] 이를 통해 정지상태보다 운전상태일 때 전하 밀도가 감소하였고, 계산식을 구하였으며 그 결과 피뢰확률도 감소함을 보였다.

Fig. 12 stationary and rotating wind turbines beneath a thundercloud.[48]

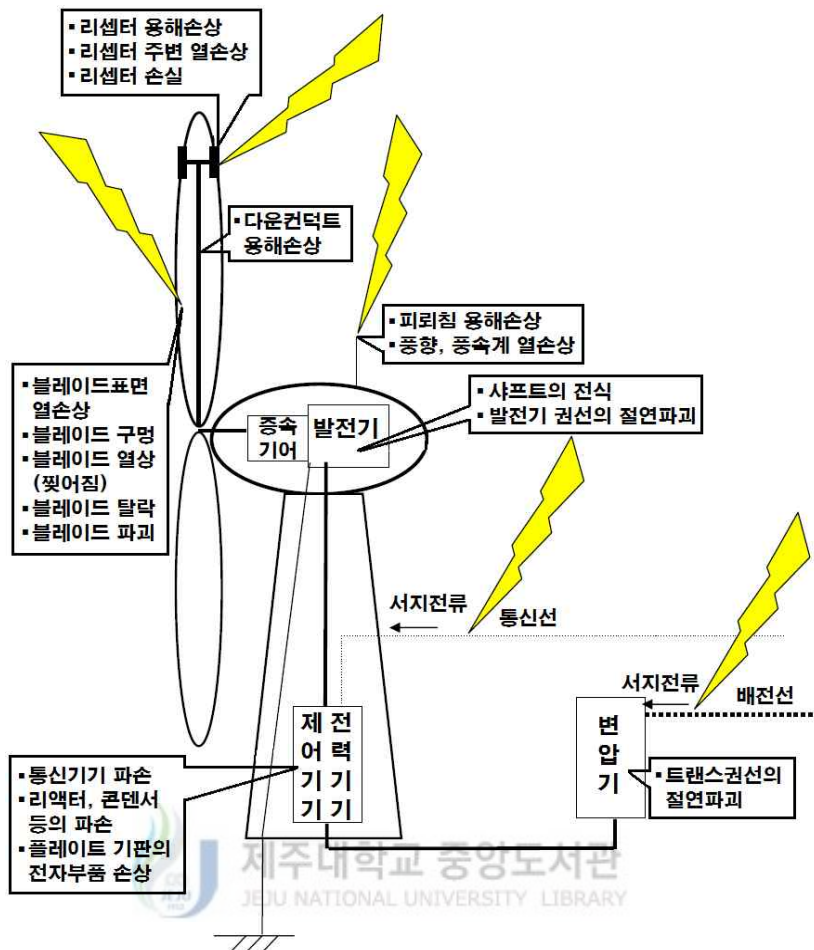
Fig. 13은 신에너지·산업기술 종합 개발기구(NEDO)에서 만든 풍력발전기의 낙뢰피해유형을 나타낸다.[55] 각각의 부위에 어떠한 고장이 발생할 수 있는지 상세히 보여주고 있다. 그 대책으로는 나셀 상부나 풍력발전기 자체를 보호하기 위한 피뢰침탑 설치, 전력기나 제어기기의 보호를 위한 SPD(Surge Protection Device)설치, 블레이드 보호를 위한 리셉터 설치 등을 제시하였다.

Fig. 13 Cases of lightning damage.[55]

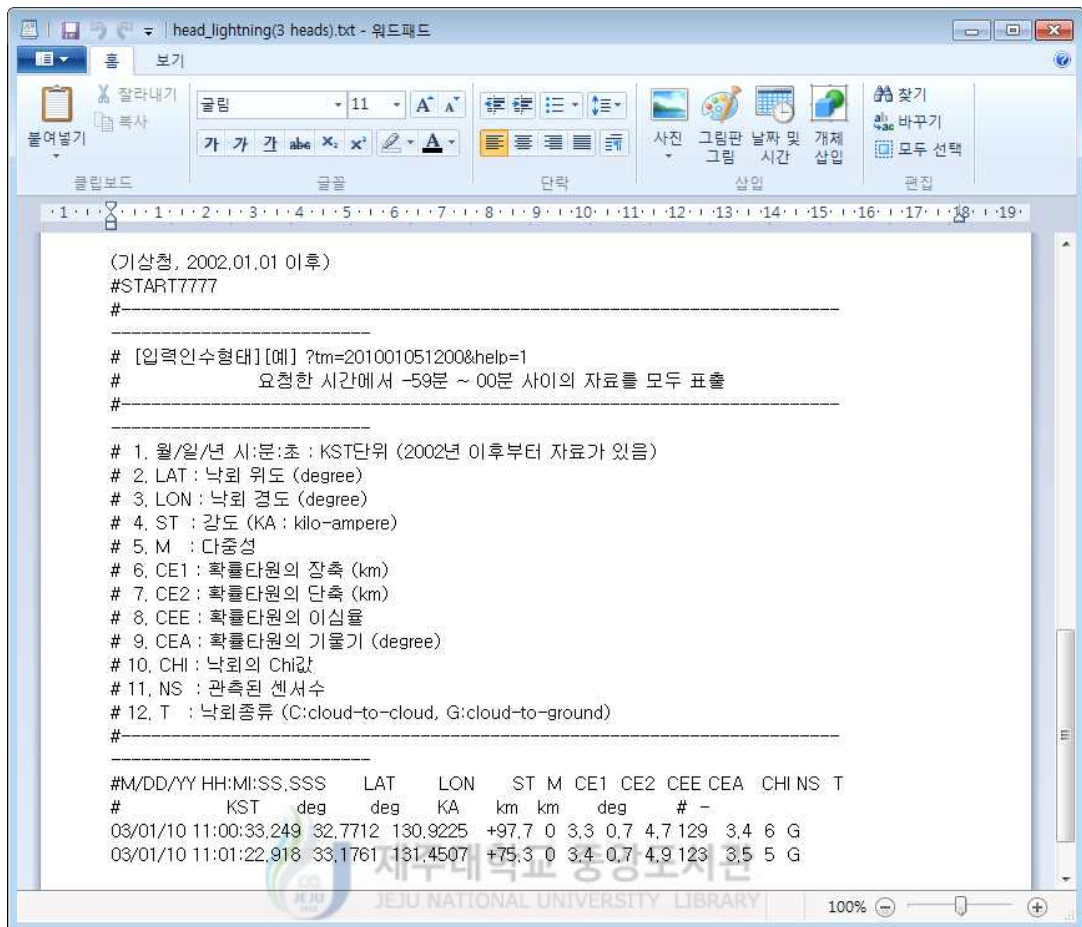
Fig. 19는 낙뢰자료에 기입된 수치의 의미를 설명하는 파일이다. 2001년부터 도입되었기 때문에 2002년부터 파일이 수거되었으며, 날짜에 관한 자료가 '월/일/년'의 순으로 저장되어 있는 것이 특징이다. 연구에서 주로 사용한 데이터는 날짜와 시간, 경위도, 강도, 낙뢰종류이다.

Fig. 19 Contents of lightning data observed by TLDS.

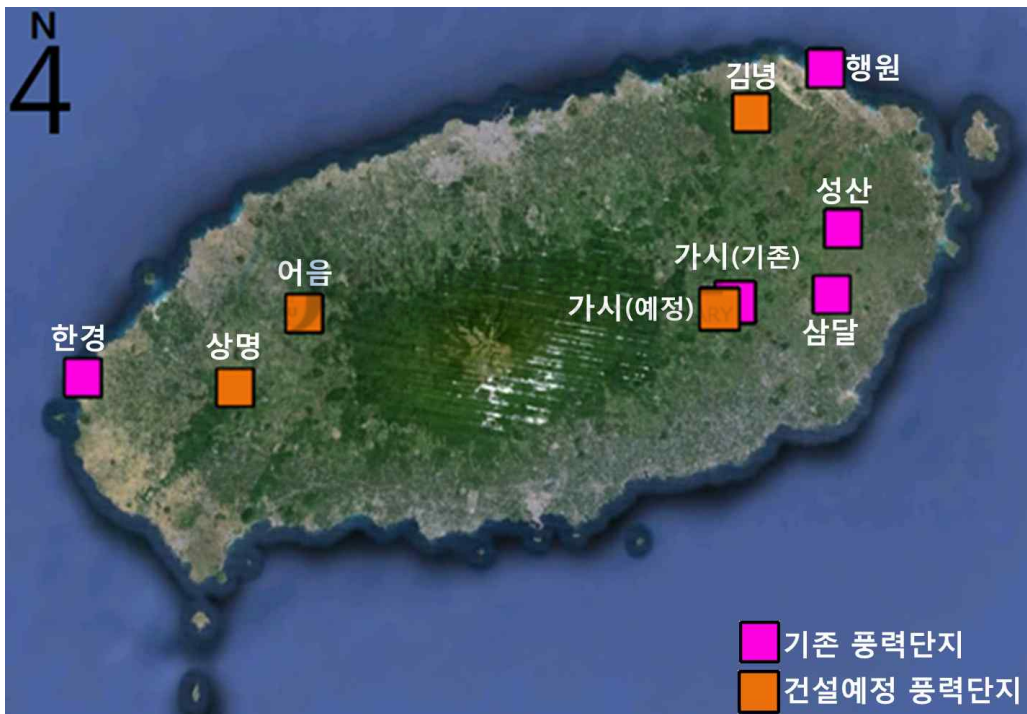
Fig. 21은 본 연구에서 설정한 제주도의 범위를 나타낸다. 그 범위는 육·해상을 포함하는 북위 33°06'~33°36', 동경 126°06'~127°이다. 그림에 제주도내 기존 및 건설 예정 풍력단지의 위치도 함께 나타내었다. 이 논문에서 기존의 풍력단지인 한경, 행원, 가시, 성산, 삼달 5개 풍력단지는 실제 위치를 바탕으로 지역을 설정하였으며 건설예정 풍력단지인 한림, 어음, 상명, 김녕, 동북, 가시 6개 풍력단지는 제주도청[72]에서 2013년부터의 고시를 확인하여 위치를 설정하였다. 모든 풍력단지는 제주에너지공사[73] 등의 자료를 통해서 20MW 이상인 풍력단지에 대해서만 선정하였고 낙뢰율을 평가하였다.

Fig. 21 Study range and positions of wind farms of Jeju Island.

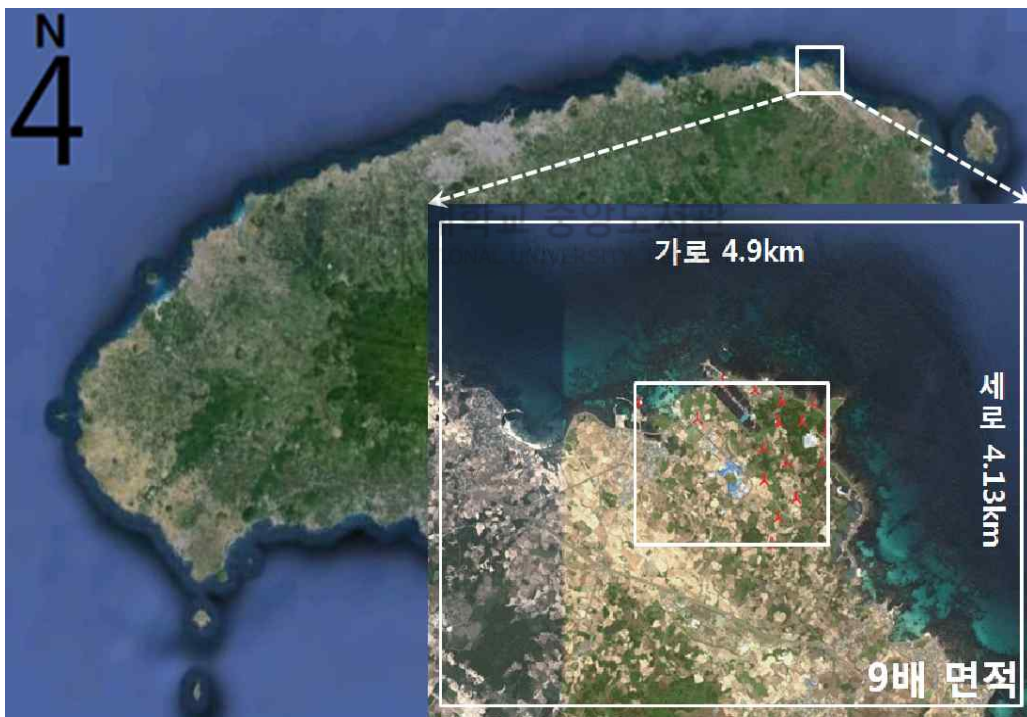
Fig. 22는 풍력단지의 낙뢰영향 범위 설정과정을 나타낸다. 기존 풍력단지 중 가장 큰 면적을 차지하는 행원 풍력단지에서 동·서·남·북으로 가장 먼 거리에 위치한 풍력발전기를 기준으로 사각형 범위를 만들고 낙뢰가 항상 수직으로만 발생하지 않음을 고려하여 사각형의 중심을 기준으로 9배의 면적으로 설정하였다. 이는 국제표준인 IEC에서 풍력발전기 하나당 낙뢰의 영향을 받을 수 있는 길이를 풍력발전기 높이의 세배로 설정한 것에 따른 면적이며 이 면적을 연구에서 평가되는 모든 풍력단지에 적용하여 보다 공정한 평가를 하고자 하였다. 본 연구에서는 가로 4.9km, 세로 4.13km로 면적이 20.237km<sup>2</sup>인 범위로 설정하였다. 또한 건설예정인 풍력단지는 아직 풍력발전기를 설치하지 않았기 때문에 주소를 통해 경위도를 대략적으로 파악하였으며, 파악된 경위도를 중심으로 설정하였다.

Fig. 22 Study area of a wind farm.

Table 11에 제주도에서 현재 운영 중인 5개의 풍력단지에 발생한 낙뢰를 Fig. 22에 나타난 범위에 맞춰 낙뢰 특성을 나타내었다.

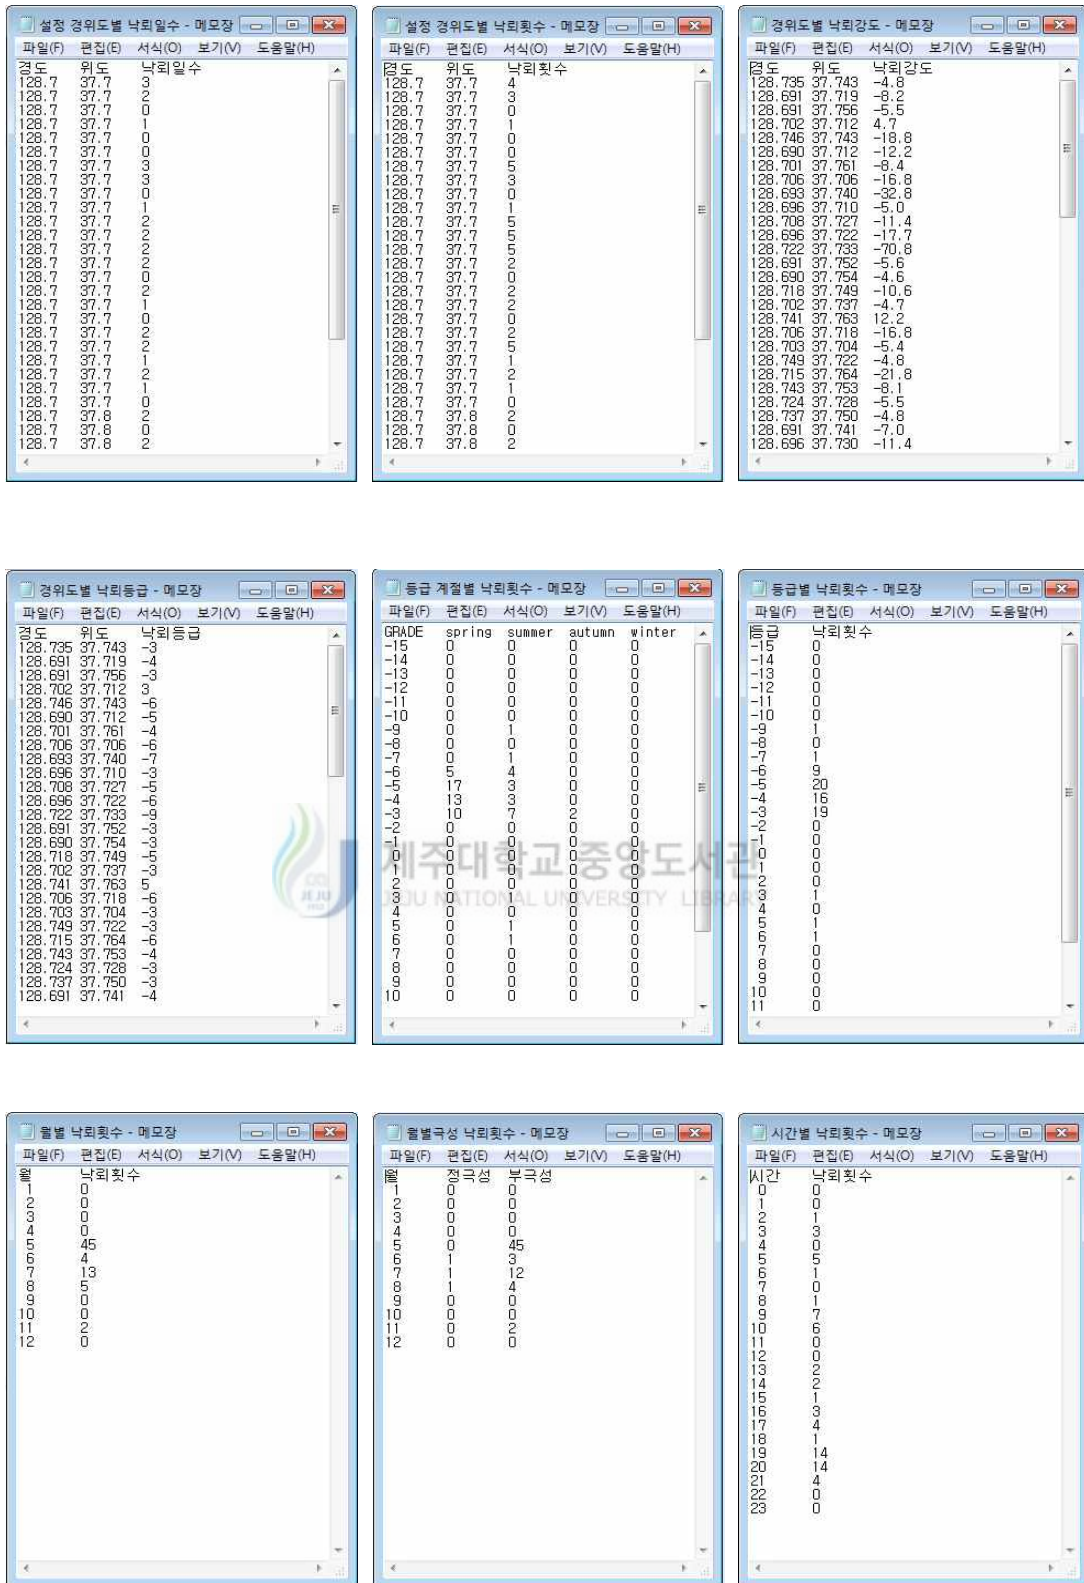
Fig. 24는 Fig. 23의 소프트웨어를 통해 출력되는 자료이다. 경위도는 십진법에 따라 표기되며 설정 경위도별 낙뢰일수 및 낙뢰횟수는 설정된 증분에 따라 자료가 취합된다. 경위도별 낙뢰강도 및 낙뢰등급은 증분에 따라 분류되지 않으며 각 낙뢰자료의 경위도가 소수점 3자리까지 표기된다. 등급별 낙뢰횟수는 경위도별 낙뢰등급을 등급에 따라 다시 분류하여 표로 나타낸 것이며, 등급 계절별 낙뢰횟수는 등급별 낙뢰횟수를 계절별로 세분화하여 표로 나타낸 것이다. 월별 낙뢰횟수 및 월별 극성별 낙뢰횟수 또한 우선 월별로 분류하여 표로 나타내고서, 다시 극성별로 분류하여 매월마다의 낙뢰양상을 보여준다. 시간별 낙뢰횟수는 낙뢰가 발생한 시간을 1시간씩 구분하여 나타낸다.

Fig. 24 Sample of the result from the lightning data analysis.

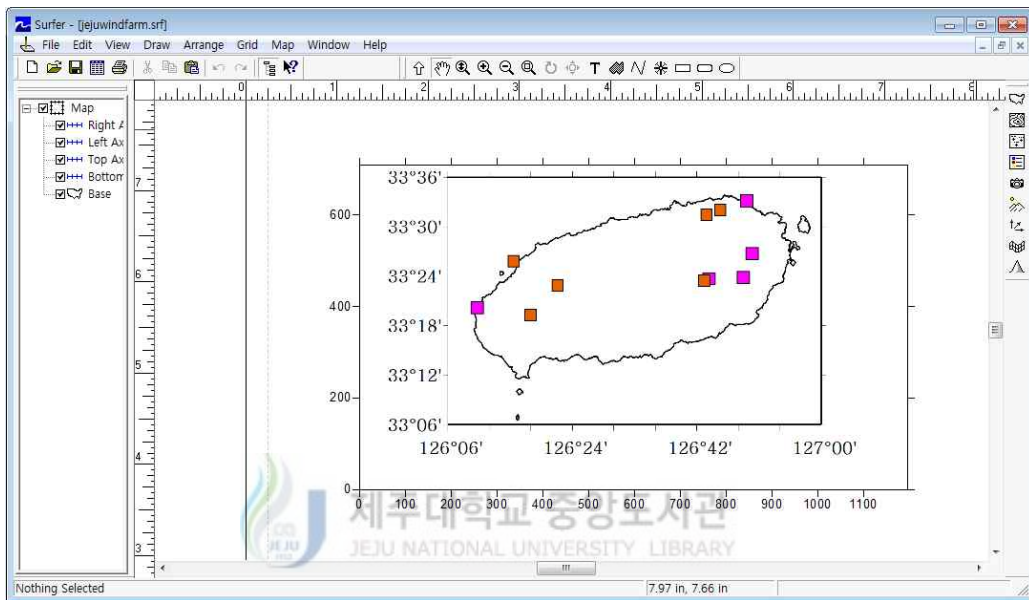
Fig. 25는 낙뢰지도를 만들기 위해 사용된 소프트웨어 Surfer 8이다. 낙뢰일수와 낙뢰횟수를 나타내는 지도는 Kriging method를 이용하였다. Kriging method는 Interpolation 기법의 하나로 전산실험 계획으로 얻어진 정보를 바탕으로 다음과 같이 전역 모델과 국부편차의 합으로 구성된다.

Fig. 25 Surfer 8 S/W.

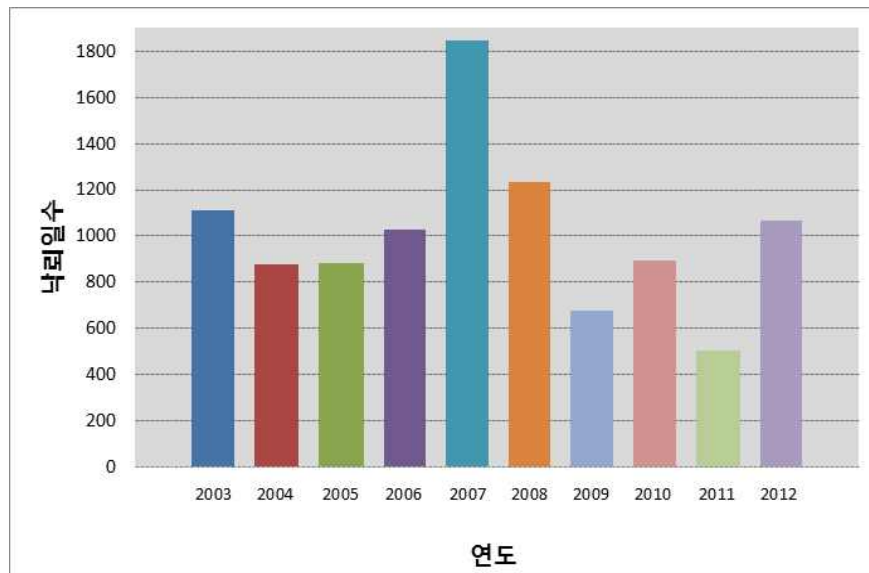
Fig. 27은 각 연도의 낙뢰 일수를 나타낸다. Fig. 26과 비교하면 2003년의 경우 낙뢰 횟수는 가장 높지만 낙뢰 일수는 3번째로 높은 것을 알 수 있으며, 2007년에는 낙뢰 일수가 가장 높았으나 낙뢰 횟수는 적은 편에 속하는 것을 알 수 있다. 그 외에도 전체적으로 낙뢰 횟수와 낙뢰 일수의 상관성이 높지 않은 결과임을 알 수 있다.

Fig. 27 Graph of lightning days in decade.

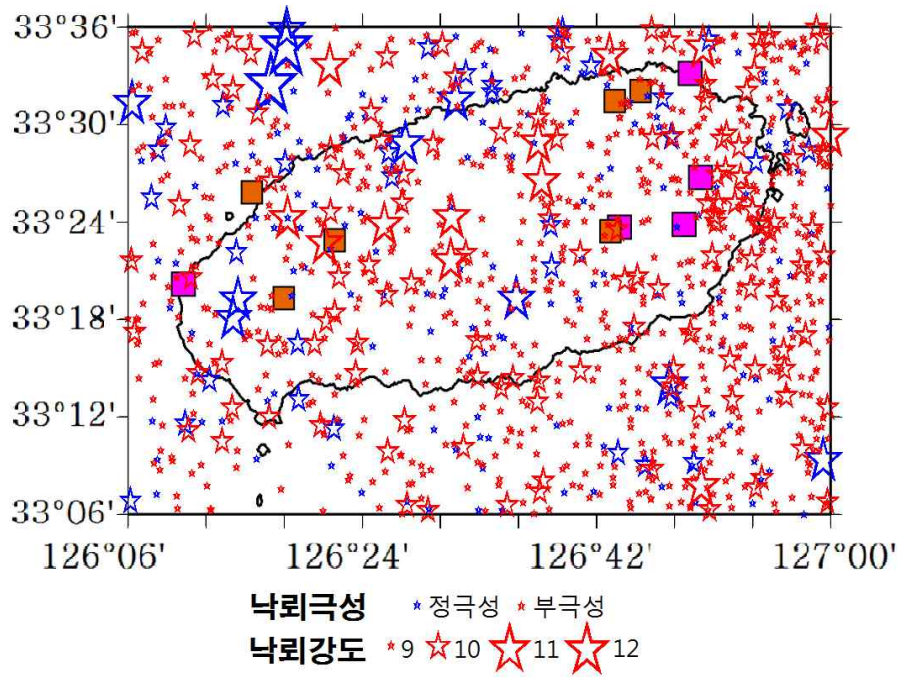
Fig. 28은 낙뢰 등급이  $\pm 9$ 이상의 강도를 가진 낙뢰의 분포를 나타낸다. 낙뢰 지도는 연구범위에서 제시한 기존 풍력단지과 건설예정 풍력단지의 위치를 표기하였다. 모든 등급을 전부 표기하기에는 발생한 낙뢰가 너무 많아 특성을 파악하기 어려울 것으로 판단되었고, 등급의 절대값이 높아질수록 더 큰 피해가 일어날 것으로 생각되었기 때문에 절대값이 8이하의 등급에 포함되는 낙뢰는 제외하였다. 이 그림에서는 10년간 정극성 낙뢰 218회, 부극성 낙뢰 890회의 데이터가 분포되어있다. 상대적으로 제주도 동쪽에  $\pm 9$ 등급 이상의 낙뢰가 많이 발생하였다. 그러나 Fig. 29 및 Fig. 30을 통해 알 수 있듯이, 낙뢰가 제주도 서쪽보다는 동쪽에서 더 많이 발생하는 것을 고려한다면  $\pm 9$ 등급 이상의 낙뢰 발생은 비교적으로 균등하며, 제주도 서쪽에서 강도가 더 높은 낙뢰의 발생이 빈번하다고 할 수 있다. 추가적으로 육상과 해상에서의 낙뢰 발생분포 또한 균등하다고 판단된다.

Fig. 28 Distribution of lightning grades  $\pm 9$  or more in 2003~2012.

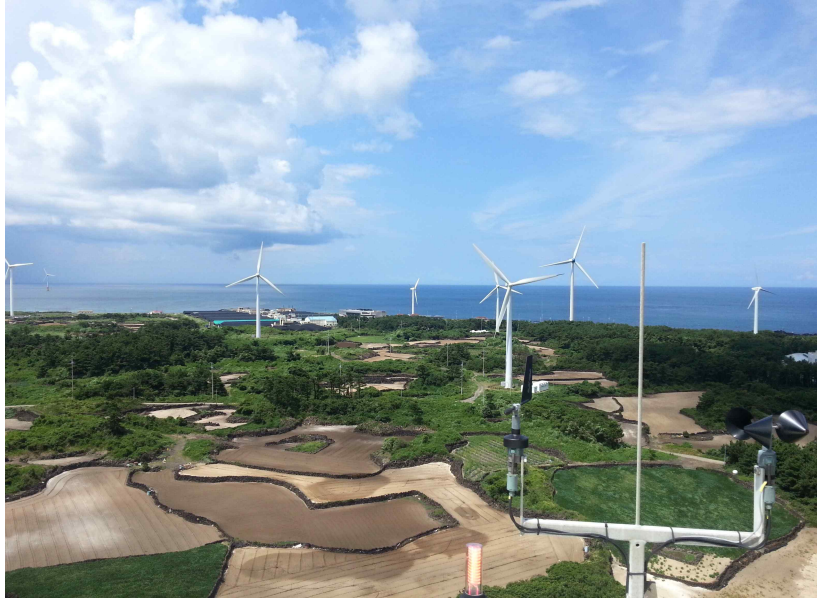
Fig. 35는 행원 풍력단지 전경의 일부이다. 행원은 제주도 북동쪽 바닷가에 위치하고 있으며 기존 풍력단지 중에서 평균 낙뢰강도가 가장 약한 곳이다. Table 13에서 행원은 블레이드 파손 및 통신 CT3514가 손상되었다. 피해 날짜에 발생한 낙뢰는 행원은 19회로, 평균 낙뢰강도는 -18.1kA이다. Table 11에서 행원의 2009년 낙뢰횟수는 총 74회로, 그 중 19회가 피해날짜에 발생하였다.

Fig. 35 Hangwon wind farm.

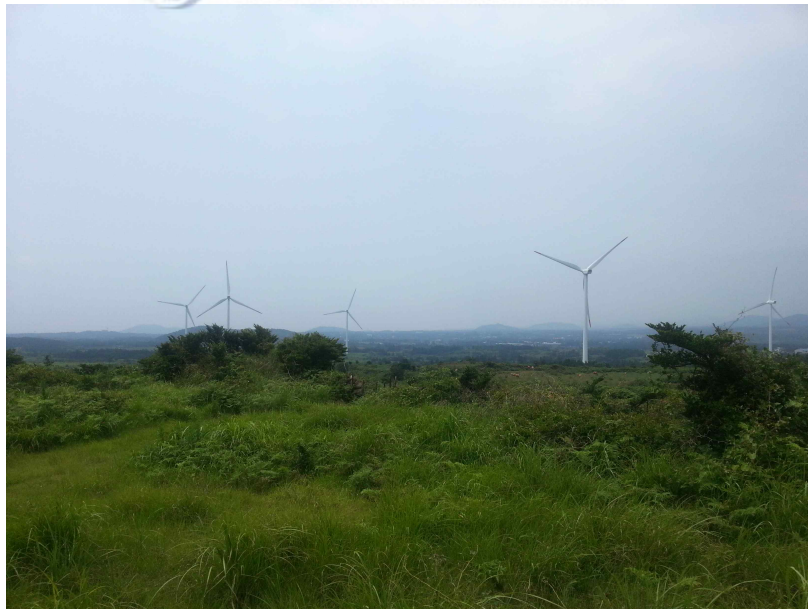
Fig. 36은 삼달 풍력단지 전경의 일부이다. 삼달은 제주도 동쪽에 위치하고 있으며 기존 및 건설예정 풍력단지 중에서 10년간 낙뢰횟수가 가장 많은 지역이다.

Fig. 36 Samdal wind farm.

삼달은 낙뢰로 인하여 블레이드가 손상되었다. 삼달의 경우에는 피해날짜에 단 1회의 낙뢰가 발생하였고, 낙뢰강도도 별로 높지 않은 -8.3kA이다. 단 1회의 별로 높지 않은 낙뢰에도 블레이드가 손상될 수 있다는 것을 보여주는 예라고 할 수 있다.

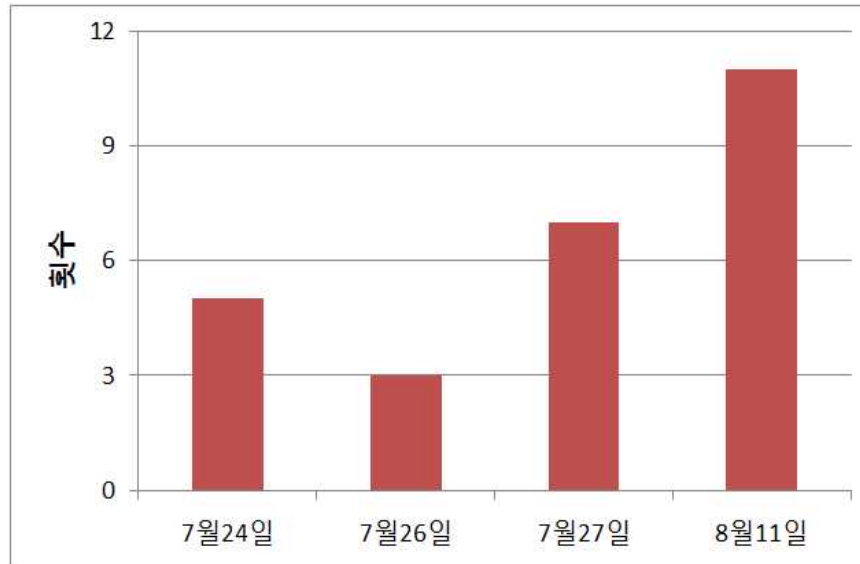
Fig. 41은 월별 낙뢰카운터 데이터 개수를 나타낸다. Fig. 40과 마찬가지로 기간은 모든 낙뢰카운터에 동일하게 적용하였다.

Fig. 41 Daily number of collected data.

7월 말에 집중적으로 발생하였고 8월은 11일 하루 동안 2기의 풍력발전기에서 서지가 측정되었다. 그러나 9월과 10월에는 한 건도 측정되지 않았다.

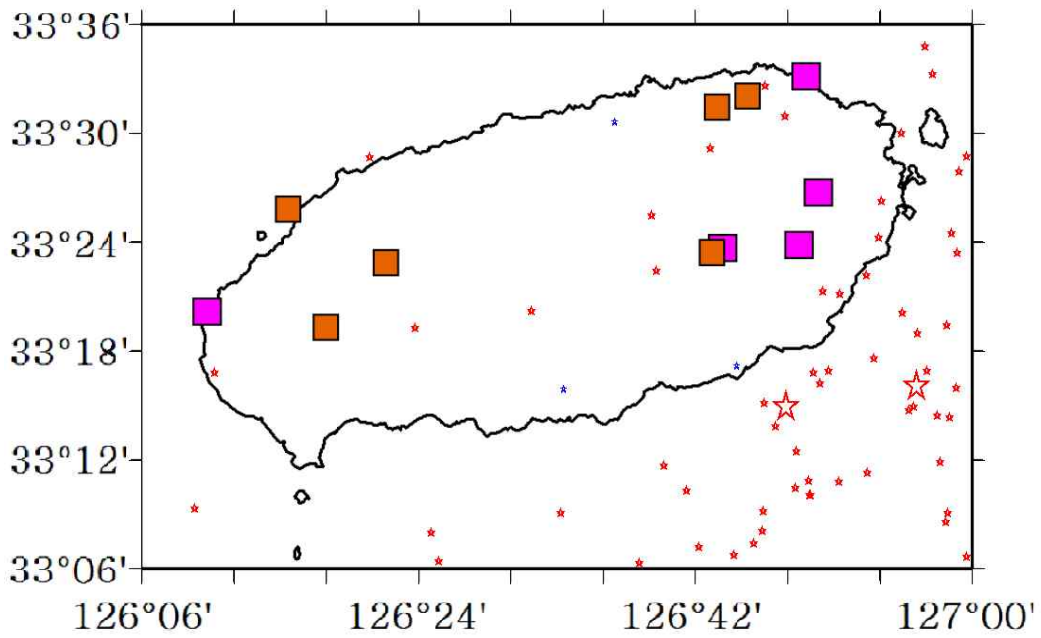
Fig. A-29 Distribution of lightning grades  $\pm 9$  or more in 2011.
