제주도 내 공사중단 건축물의 현황과
실태조사 및 내구성 조사 연구

제주도 내 공사중단 건축물의 현황과 실태조사 및 내구성 조사 연구

A Study on the Status and Actual Conditions and
Durability of Construction Structures in Jeju Island

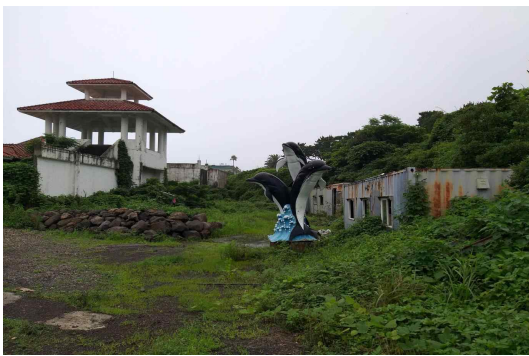
서귀포시 색달동 2950-4번지의 퍼시픽랜드 호텔은 1996년에 공사중단되어 공정률이 80%이상, 중단기간 24년 이상 된 건물로서 공사현장 입구에 현장사무실로 사용했던 녹이 쓴 컨테이너와 건물 뒤편에는 보트가 그대로 방치되어 있고, 가시덩굴들이 건물 주변을 에워싸고 있어 퍼시픽랜드의 관광지에 대한 이미지를 실추시키고 있다.

[그림 10] 퍼시픽호텔 입구 방치 컨테이너

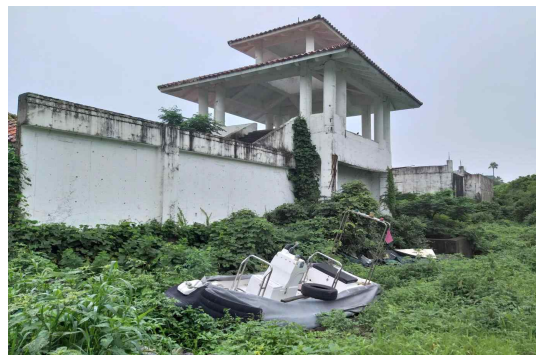
[그림 11] 퍼시픽호텔 건물 뒤편 방치 보트

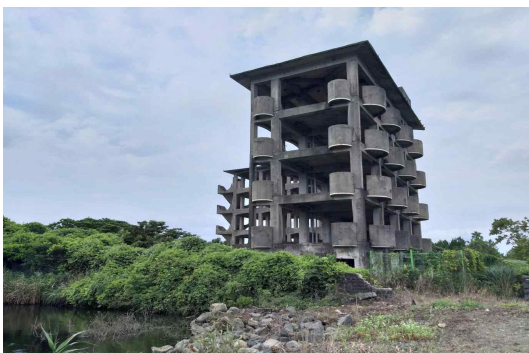
서귀포시 성산읍 시흥리 23번지의 일명 시흥리 관광호텔은 2004년에 공사가 중단되어 공정률 70%, 중단기간 16년 이상 된 공사중단 건축물로서 골조만 완성된 상태로 방치되어 있다. 건축물 주변으로 안전휀스가 설치되어 있지 않아 누구나 쉽게 공사장 안으로 진입할 수 있어 안전사고 및 탈선장소로 사용될 우려가 있다.

[그림 12] 시흥리 관광호텔 안전휀스 미설치

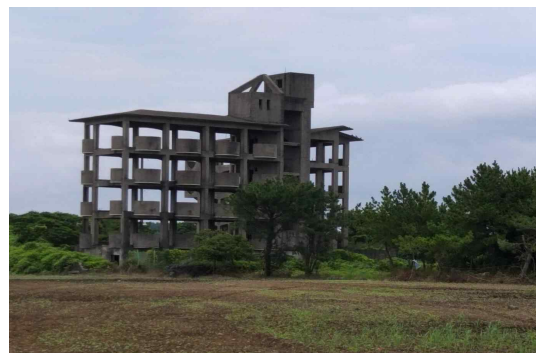
[그림 13] 시흥리 관광호텔 탈선장소 노출

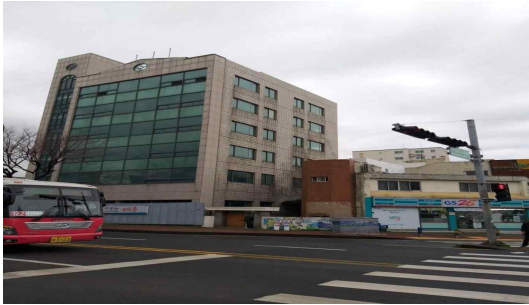
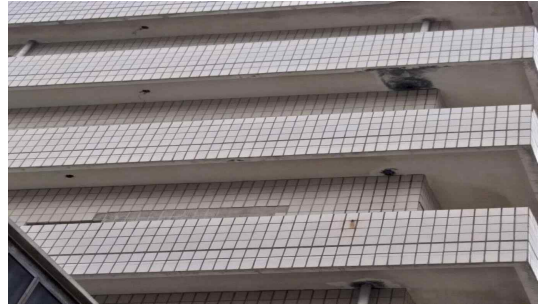
제주도 삼도1동 569-6번지의 공사중단 건축물은 제주도 서사라사거리의 시내중심에 위치하여 외부에서 공사중단 건축물로 구분하기 어려울 정도로 외부마감인 유리외벽체타일까지 부착되어 있다. 공정률 90% 이상 진행된 상태에서 내부마감만 남겨놓고 회사 부도로 인하여 공사중단된 것으로 판단된다. 1996년에 중단되어 방치기간이 25년이 되었으며, 현재의 건물 상태는 정면 유리창 파손되어 있고, 외부마감재의 타일이 떨어지는 등 건물의 노후화가 많이 진행되어 도심지의 공사중단 건축물로 전락하여 도시의 미관을 해치고 있다.

[그림 14] 삼도1동(서사라) 도로변 유리창 파손 [그림 15] 삼도1동(서사라) 외벽 타일 탈락

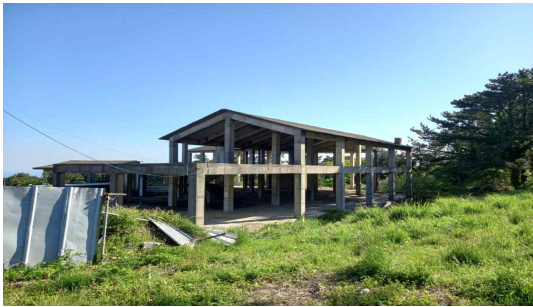
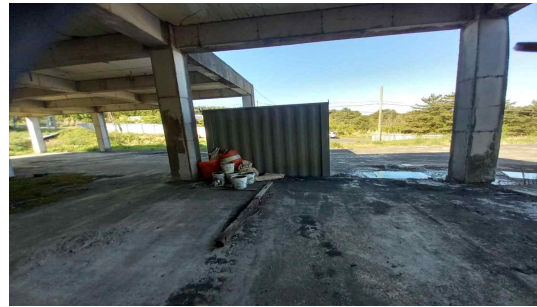
제주도 애월읍 유수암리 2819번지의 공사중단 건축물은 지상2층, 지하1층 구조로 제2종근린생활시설 용도로 허가를 받아 착공하였으나, 2004년도 공사 도중에 공정을 끝조 70%에서 자금난으로 인해 공사가 중단되어 16년간 방치되었다. 방치된 건축 주변으로 안전휀스가 파손되어 바닥에 넘어져 있고, 파손된 안전휀스 부분으로 외부인이 쉽게 공사장 안으로 출입이 가능하여 안전사고에 노출되어 있었다. 또한 공사 중 사용했던 컨테이너가 그대로 방치되어 있고, 그 주변으로는 쓰레기 더미가 발견되어 환경오염을 유발하는 원인이 되고 있었다.

[그림 18] 유수암리 공사현장 안전휀스 파손 [그림 19] 유수암리 공사현장 방치 컨테이너

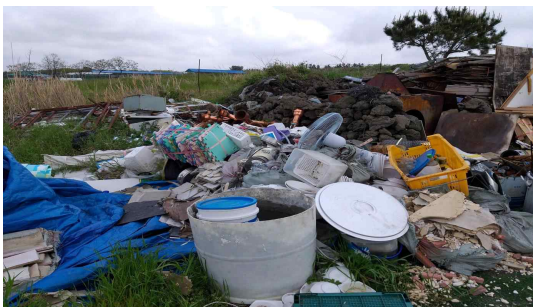
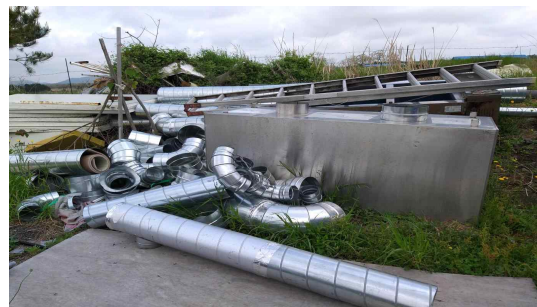
제주도 조천읍 교래리 산 10-7번지 일대는 목장지로 형성되어 있으며 숙박시설(휴양폐션)로 공사를 시작하였으나 자금난으로 인해 2005년에 공사가 중단되어 16년 이상 방치된 건물이다. 공사중단 건축물의 주변으로는 미사용 건축자재를 무단 방치하거나, 폐건축자재와 각종 쓰레기 무단투기로 공사현장 전체가 쓰레기장으로 변해있어 목장지의 자연경관을 해치고 있었다.

[그림 20] 교래리 공사현장 쓰레기 무단투기 [그림 21] 교래리 공사현장 건축자재 무단방치

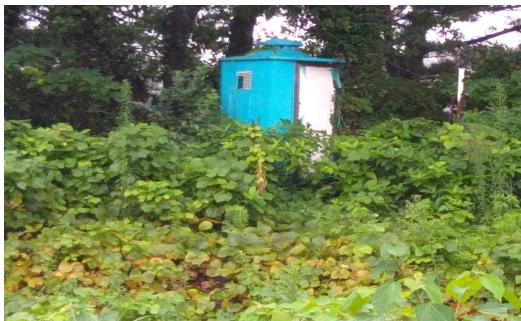
이동용 화장실 방치

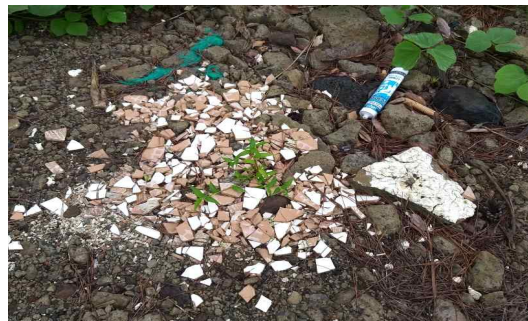
폐자재 쓰레기 방치

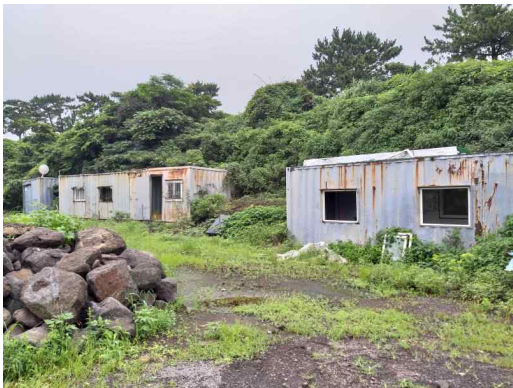
공사현장 컨테이너 방치

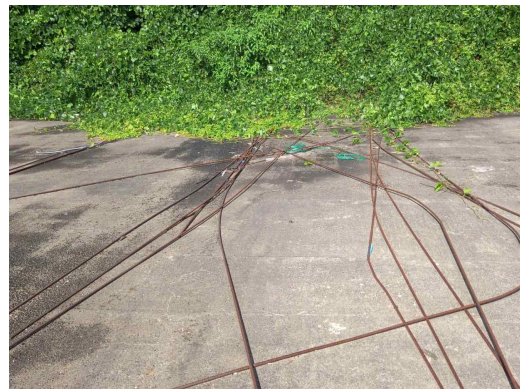
공사철근 방치

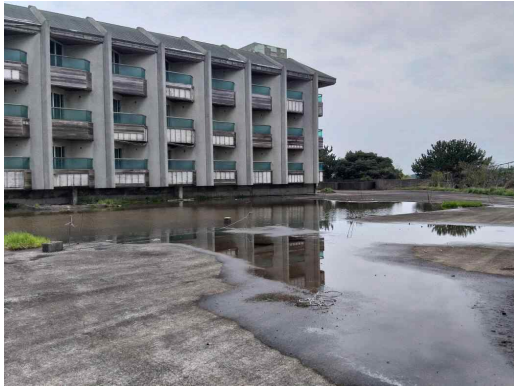
I호텔의 외부마감재인 단열재가 장기간 외부에 노출되어 가장 훼손이 심하였고, 출입구 캔틸레버 철골구조물의 외부도장이 벗겨져 부식이 발생하였으며, 호텔 정문 출입구 바닥은 배수 불량과 바닥 침하로 물고임 등 여러 가지 문제점들을 발견할 수 있었다. 이러한 결함은 보수공사에 해당하는 경우이므로 공사 재개 시 단열재 교체, 철골의 녹 제거 후 재도장, 배수로 정비 등을 통해 문제가 해결될 것으로 판단된다.

출입구 바닥배수 불량

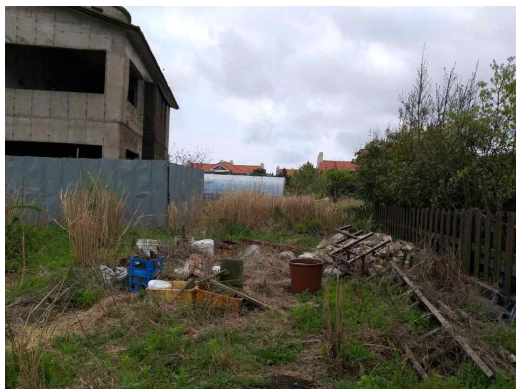
공사장 주변 쓰레기

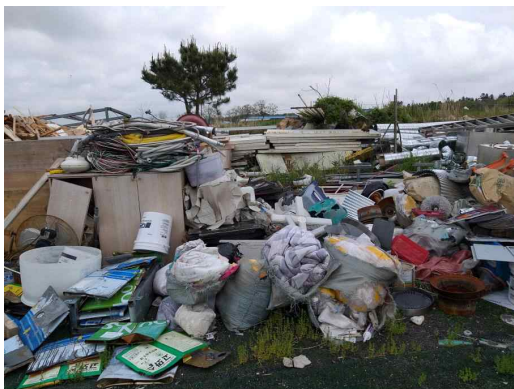
무단 쓰레기 투기

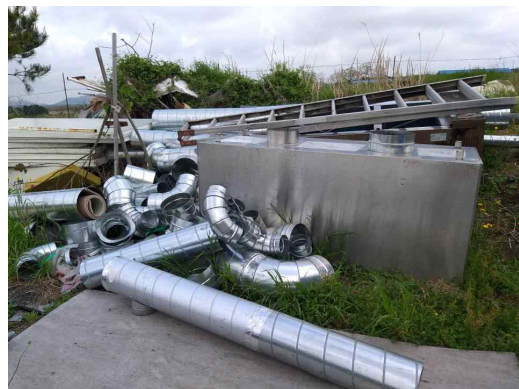
공사자재 적재 방치

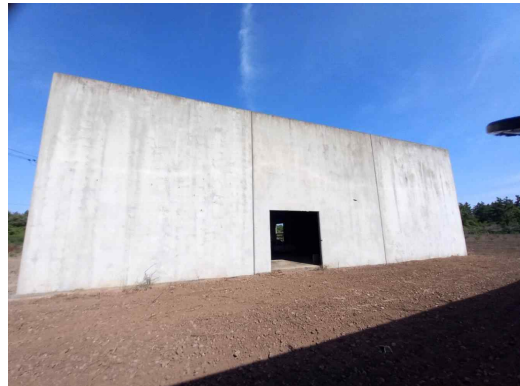
공장(측면)

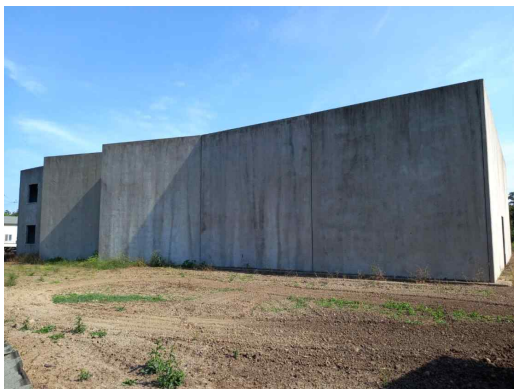
공장(후면)

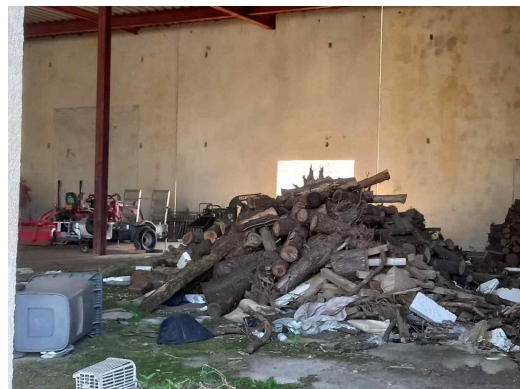
공장내부(쓰레기)

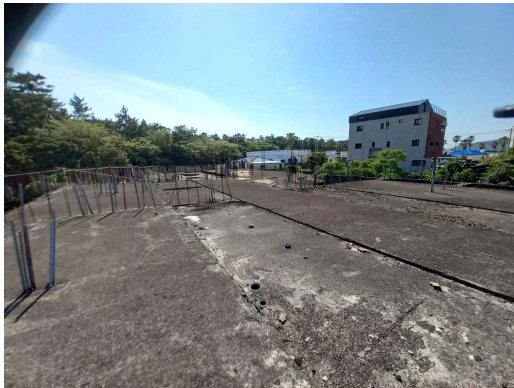
건축물 슬레브 1층
